# **ETUDE DIAGNOSTIC ET PROPOSITION DE REHABILITATION DU SITE DE FLEURIAIS**

## **1. ETAT DES LIEUX**

**janvier 2011**

**AQUASCOP**

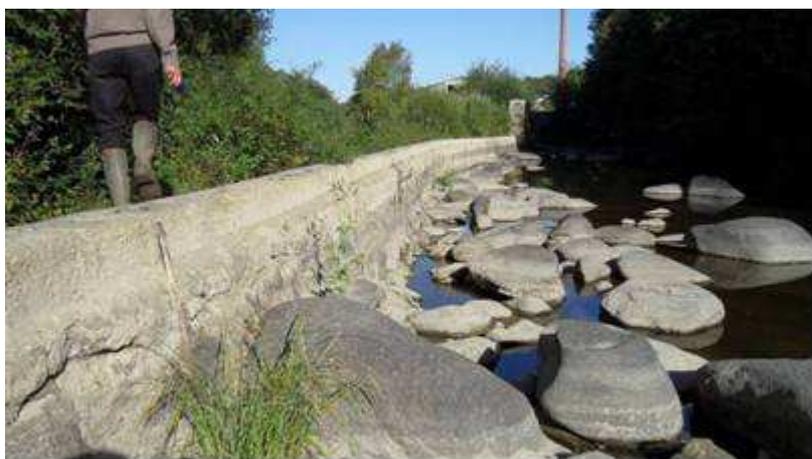
Toutefois, des ferrailles émergent du parement amont et présentent un danger de blessure en cas de chute depuis la crête du barrage.

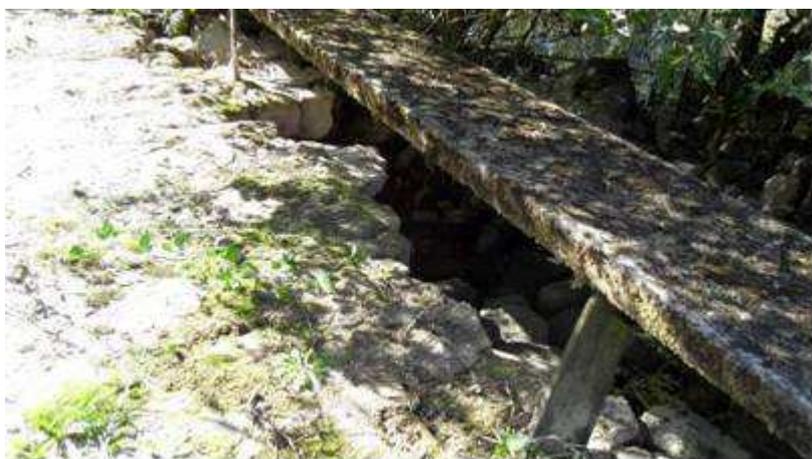
Sur cette section, le corps du barrage présente un aspect plus vétuste, avec des joints moins réguliers ; la face amont reste toutefois dans un état acceptable. La face aval du barrage présente par contre une dégradation plus avancée : pierres effondrées, appuis de la passerelle déstabilisés.

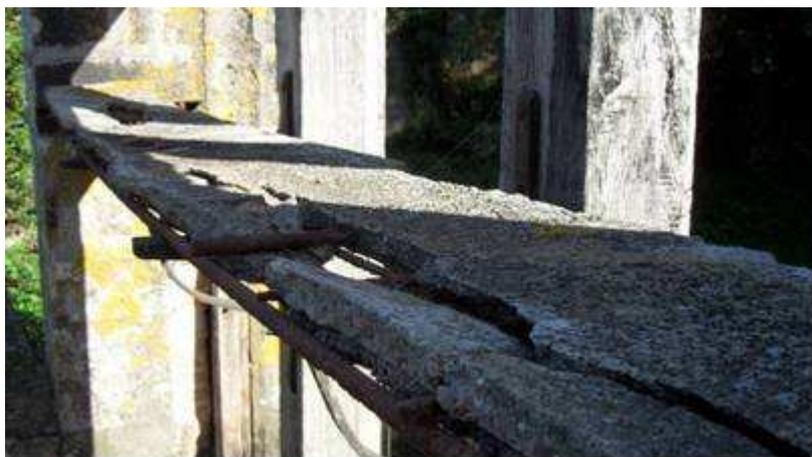
- une passerelle supérieure en béton très dégradée, avec ferrailages structurants mis à nu, sans garde-corps ; cette passerelle présente un caractère dangereux : risque d'effondrement, risque de blessure par les ferrailles ;

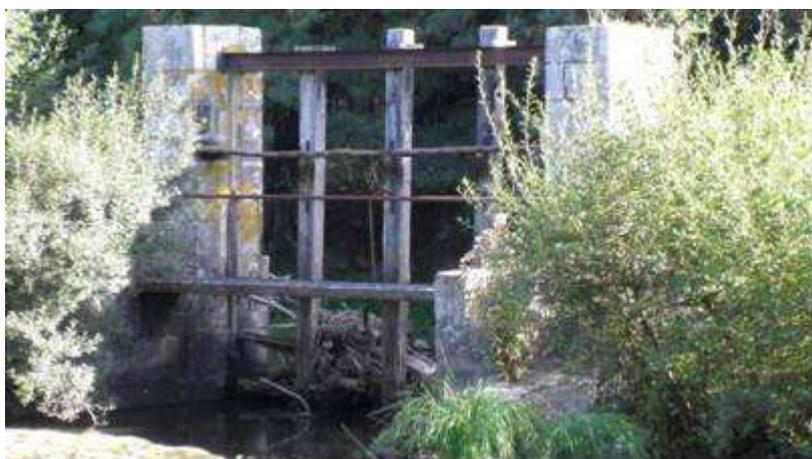
- une passerelle inférieure en béton dans un état correct ; le garde-corps équipant cette passerelle est instable et ne présente pas les cotes réglementaires ;

- deux profilés en acier jouant le rôle d'entretoise entre la tête des deux piliers : corrodés, alignements corrects ;
- trois madriers verticaux sur la hauteur totale des piles ; ces trois madriers constituent un barrage pour les flottants, et un danger important pour les embarcations, de par le courant généré dans la passe hors étiage et pouvant plaquer les bateaux contre les madriers.

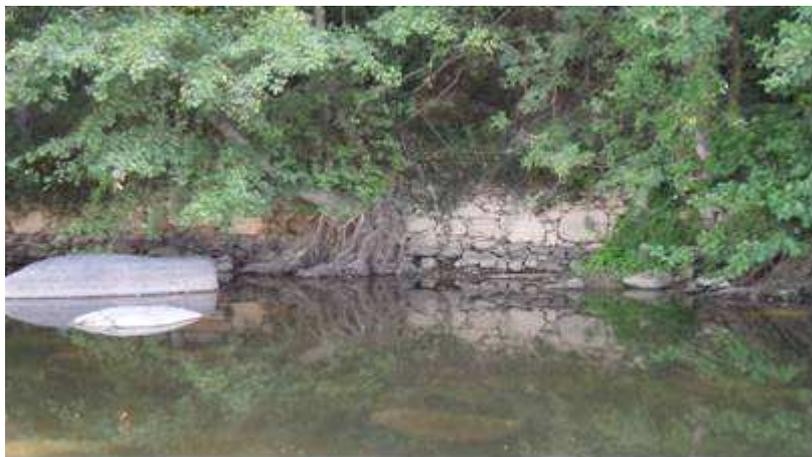
A l'amont proche de la chaussée, le seul ouvrage susceptible d'être déstabilisé par l'enlèvement de la chaussée est le mur en pierres sèches en rive droite ; ce mur ancien n'a pas de fonction de soutènement et semble reposer sur le substratum rocheux ; le montage de pierres paraît bien précaire en plusieurs points et la

stabilité de l'ouvrage n'est pas garantie dans les conditions actuelles d'écoulement dans le lit de la rivière.

**Actions préconisées en deuxième priorité sur cette chaussée amont :** aménagement de deux trouées dans la section amont de la chaussée pour créer des passes de navigation à destination des sports d'eaux vives (kayak) et fournir aux poissons de meilleures conditions de circulation.

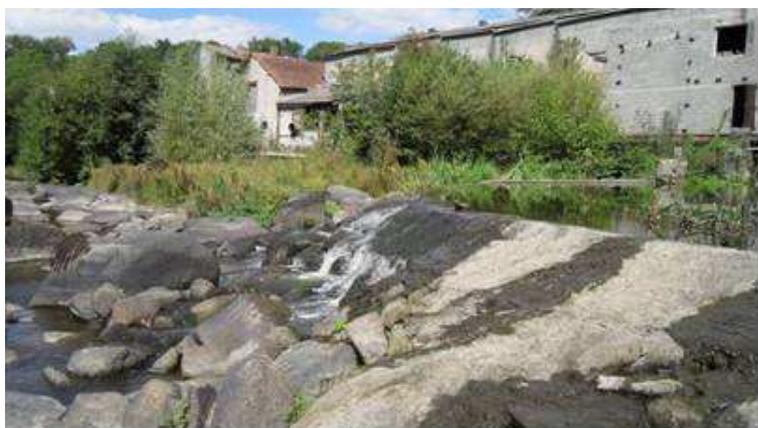
La crête du barrage est pratiquement horizontale sur toute sa longueur ; des fuites dans le corps de l'ouvrage sont perçues dans la partie centrale, où la partie basse du parement aval est dégarnie : des vides de profondeur 50 cm environ sont observés sous la carapace en béton.

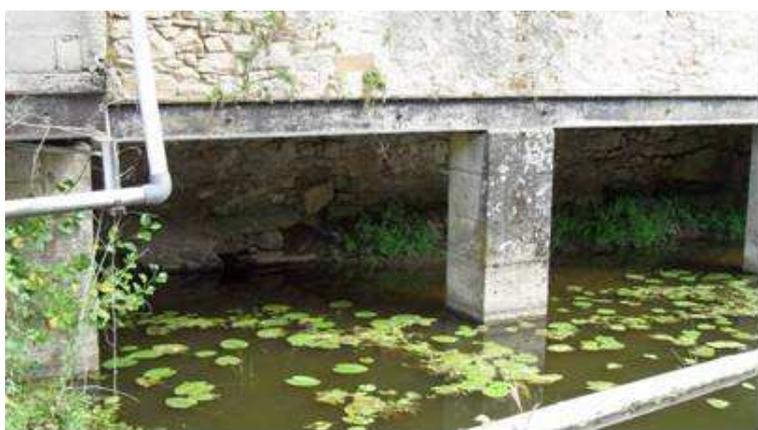
En amont immédiat de la chaussée, un bâtiment de l'ancien site industriel comporte des piliers dont la partie basse est immergée ; l'état des fondations de ces piliers et des murs voisins n'est pas connu.

- diagnostic précis des fondations du bâtiment adjacent en rive droite s'il doit être conservé, étude de stabilité pour apprécier l'incidence des modifications envisagées,
- aménagement de deux trouées en partie centrale et en en partie gauche de la chaussée sur une longueur unitaire de 6 à 8 m, pour créer des passes de navigation à destination des sports d'eaux vives (kayak), et fournir aux poissons de meilleures conditions de circulation.

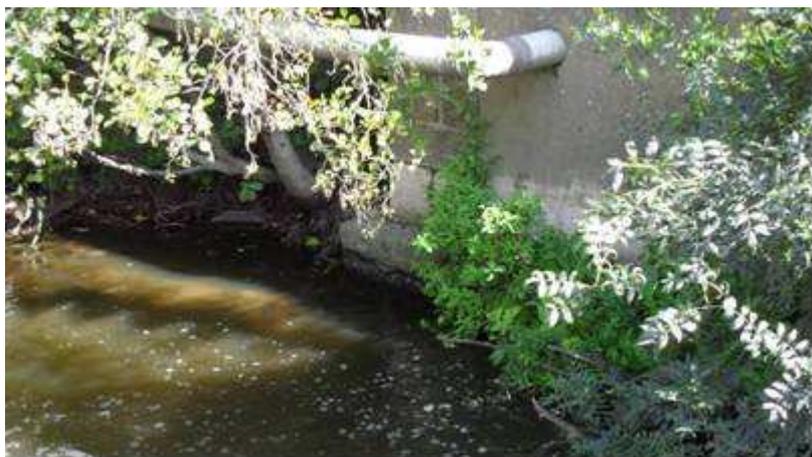
A l'aval immédiat du seuil, la base d'un pilier sur des graviers est visible.

En cas de conservation du bâtiment<sup>1</sup>, des modifications de la chaussée ou du seuil béton conduisant à l'abaissement des niveaux d'eau en crue et à l'augmentation des vitesses locales à l'amont sont déconseillées, afin de ne pas risquer de dégrader les conditions d'appui du bâtiment. Toute action sur la chaussée devra être validée par une étude de stabilité du bâtiment adjacent en rive droite, comportant un diagnostic précis des fondations (assèchement ou visite par plongeurs).

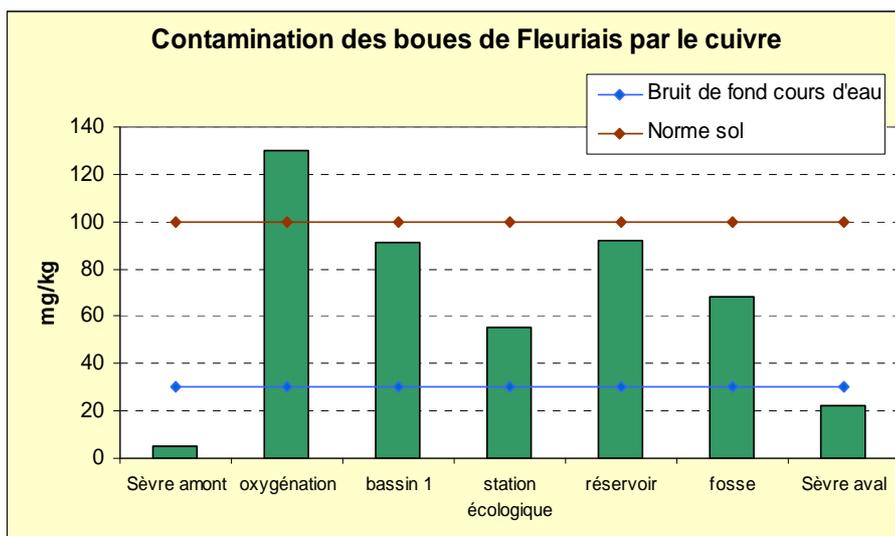
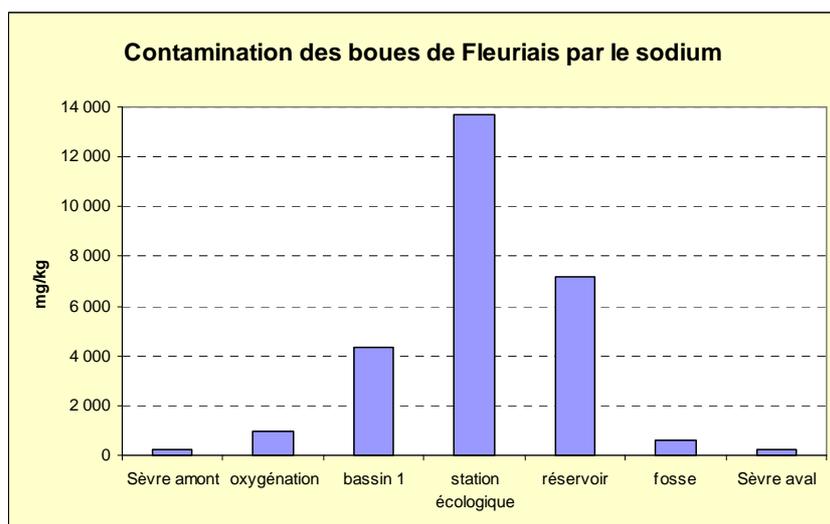
Du **sodium** est également présent dans les boues, en concentrations très élevées : la valeur trouvée dans le fond de la « station écologique » est de l'ordre de 6000 fois celle de la Sèvre. Déjà contaminées par le chrome et le cuivre, ces boues ne sont donc pas épandables<sup>11</sup>.

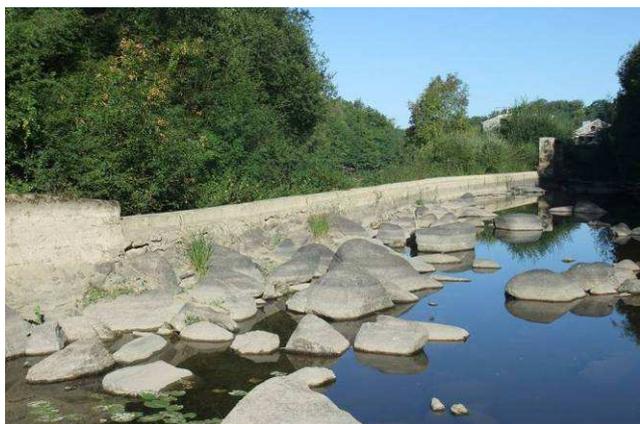
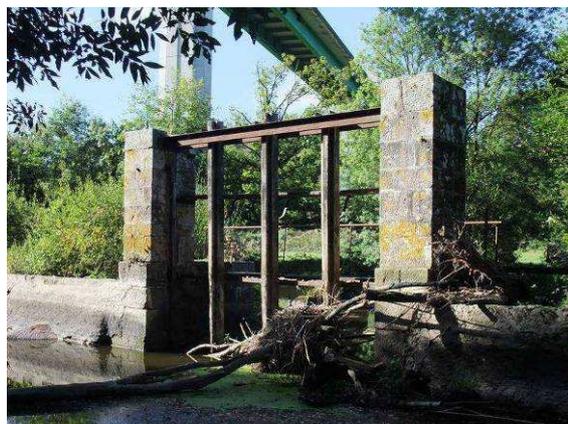
Chaussée amont, et vannage côté rive droite

Par ailleurs, si la chaussée amont est dans l'ensemble en bon état, le vannage situé côté rive droite est en ruine et n'assure plus le maintien du plan d'eau. La passerelle d'accès est également instable et dangereuse. Les aménagements à envisager au minimum correspondent aux actions nécessaires à la sécurisation du site : enlèvement de la passerelle instable avec fissures et ferraillements apparents, enlèvement des éléments résiduels des vannages (piliers, entretoises, cadres). Une intervention sur la chaussée est également conseillée (brèches, par

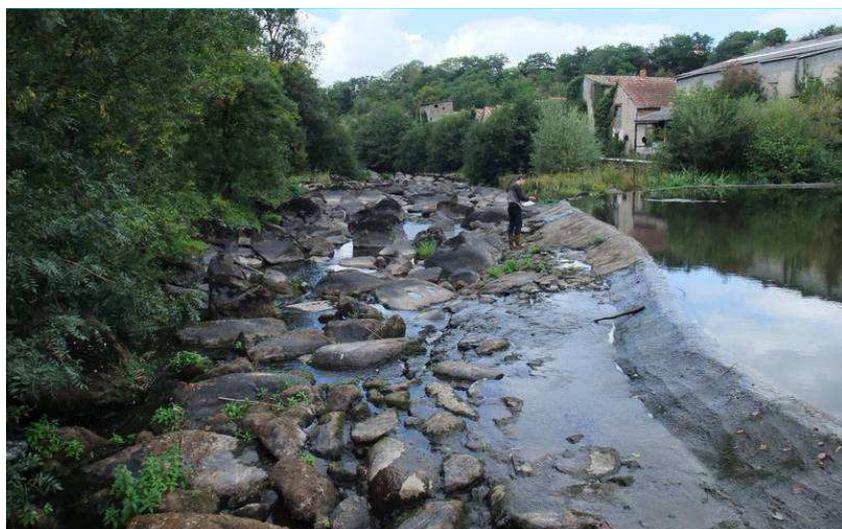
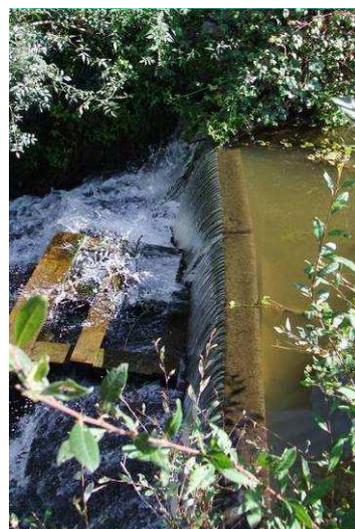
Chaussée aval et seuil côté rive droite

La chaussée aval, rehaussée illégalement, présente un bon état général malgré quelques fuites dans l'ouvrage, mais le vannage a été remplacé par un seuil en béton fixe non manœuvrable. L'ouvrage maintient ainsi le plan d'eau avec une hauteur de chute d'environ 1,30 mètre, mais sa zone d'influence s'étend jusqu'à la chaussée amont, à 230 mètres, ainsi que au-delà sur une distance au moins équivalente à cause d'une pente plus faible de la rivière. L'ouverture de la chaussée est aussi à envisager dans la perspective de l'amélioration de la continuité morphologique et écologique du cours d'eau.
