ETANG DE PUY GENEST A CERIZAY (79)

Etude de dépollution, restauration et valorisation Synthèse de la phase 1 de diagnostic

Rapport REAULB01188-02

11/08/2014

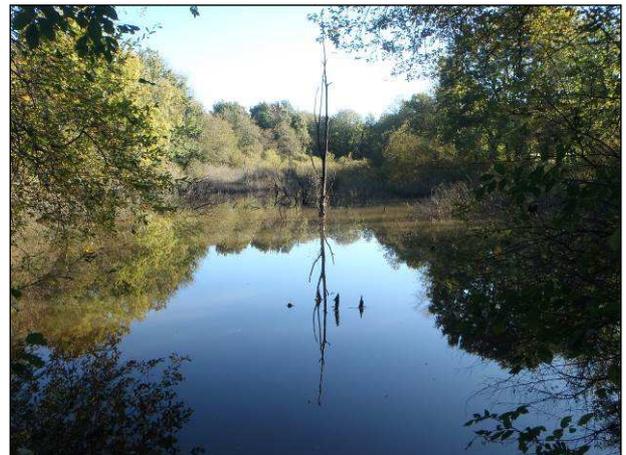
L'étang de Puy Genest

L'étang de Puy Genest inscrit au fil de l'eau du ruisseau du Plessis, en aval immédiat de la zone industrielle de Longchamp a été créé en 1972 par un particulier en tant que réserve piscicole. Il constitue aujourd'hui le milieu récepteur aux eaux de ruissellement du bassin versant amont. Peu mis en valeur, il apparaît en partie encombré par de nombreux saules.

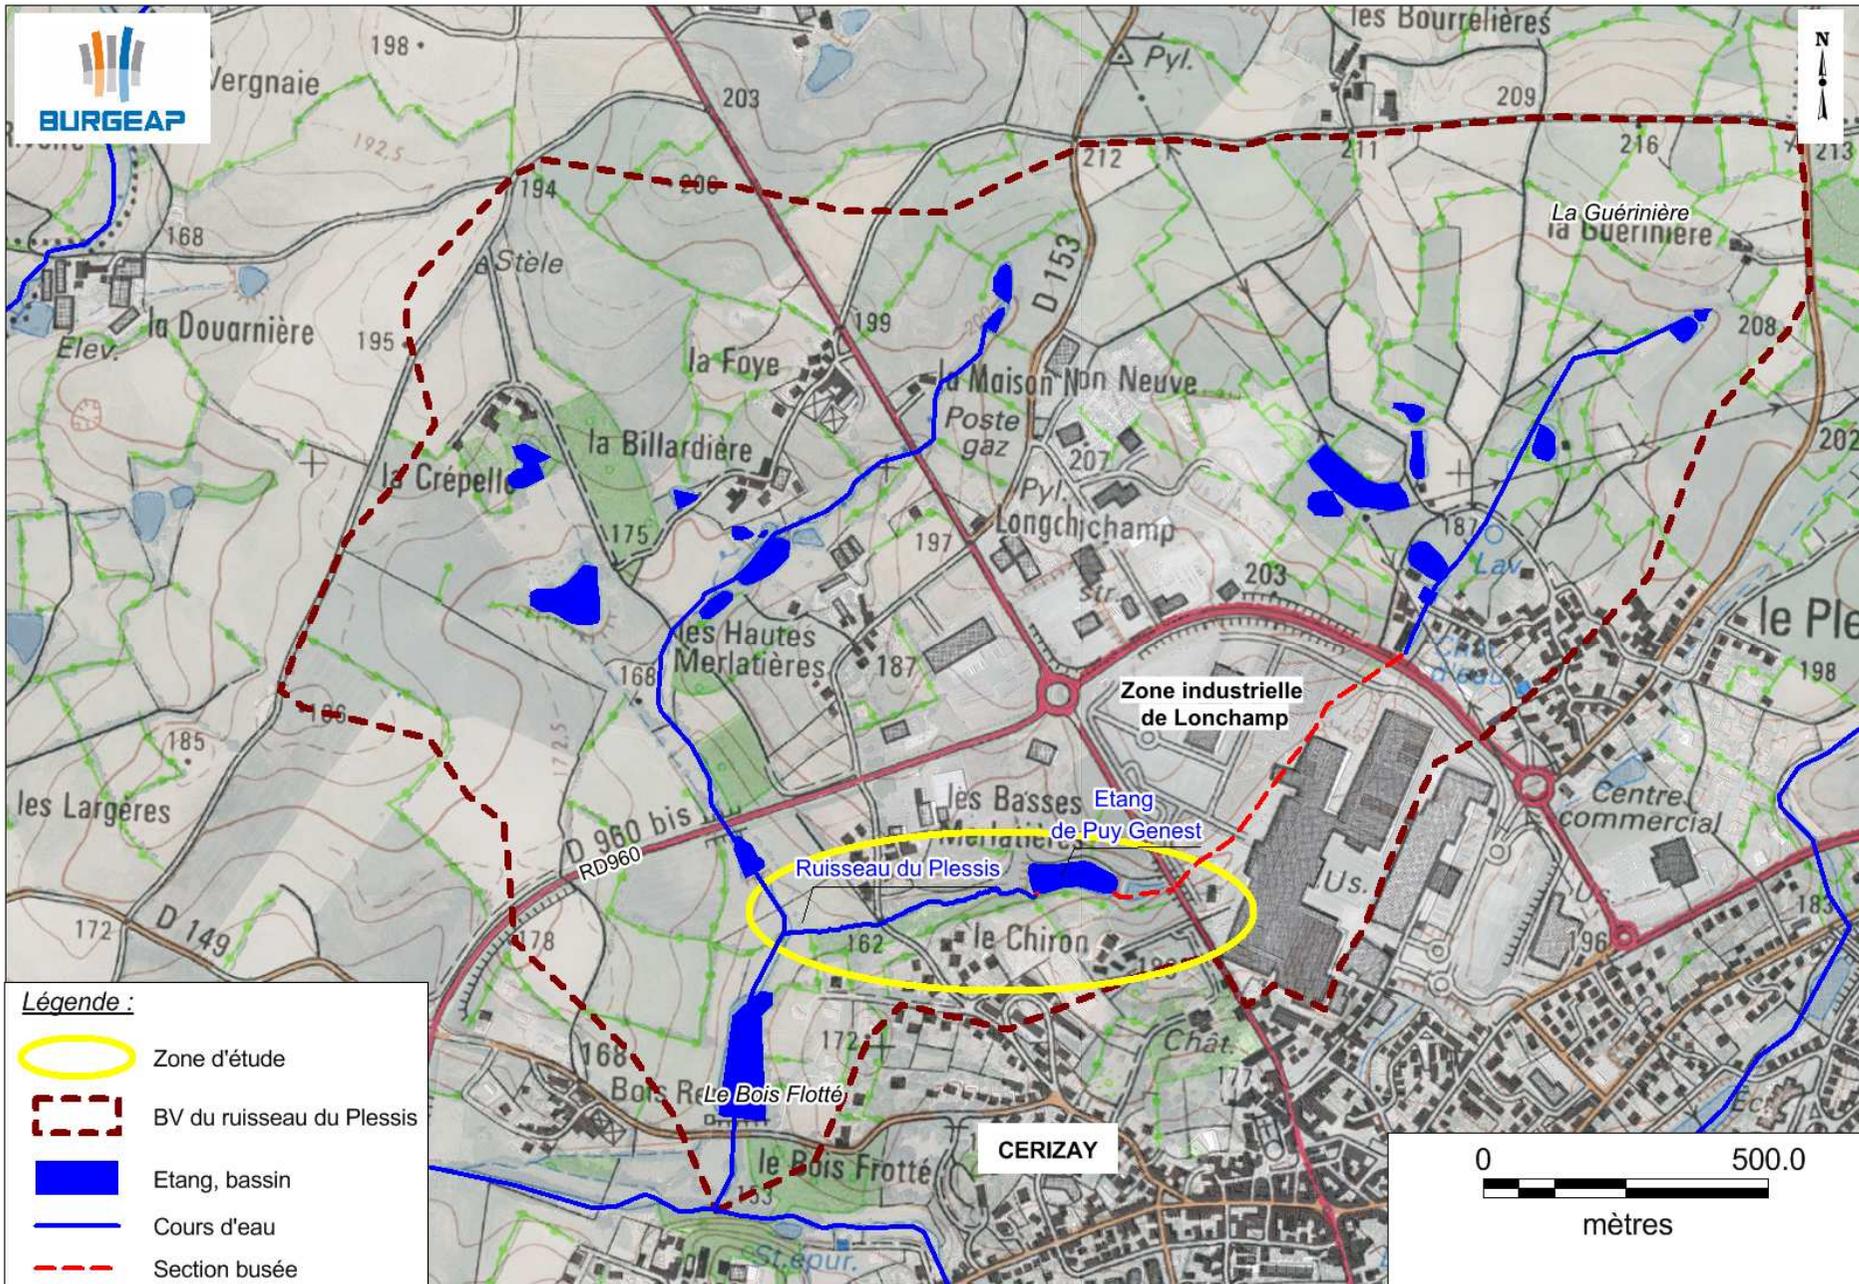
Figure 1 : Le bassin versant du ruisseau de Plessis et la zone d'étude

Il présente un **bassin versant** d'une **superficie d'environ 160 hectares** à hauteur de sa confluence avec le ruisseau de la Roche (cf. **Figure 1**).

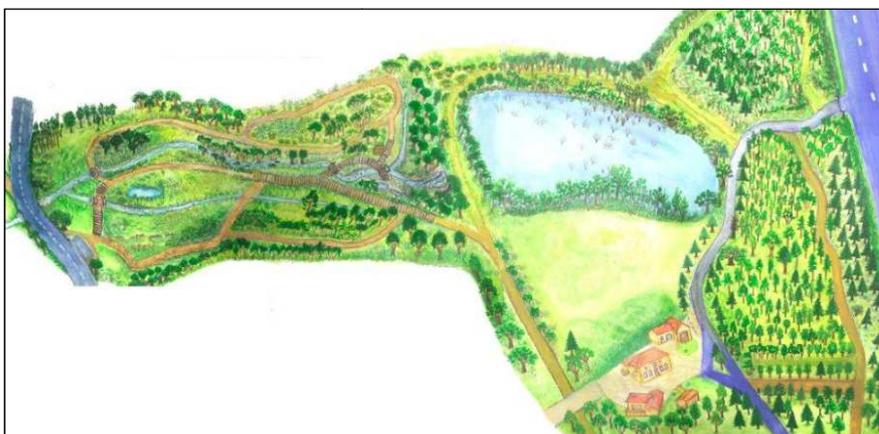
Ci-contre : Le parc « la Vallée de Puy Genest » en continuité au chemin « la Reine des Prés »

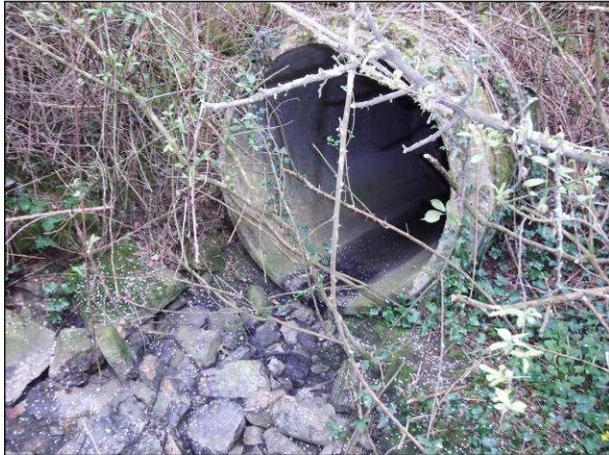
Une **station d'épuration** a ainsi été **créée en 1984 sur le site** afin de traiter les eaux issues principalement de la cataphorèse (ateliers de peinture). Une fois traitées, les eaux sont ainsi rejetées au milieu naturel via une canalisation de diamètre 1 200 mm qui les achemine au ruisseau du Plessis en aval de l'étang de Puy Genest sur les hauteurs d'un talus empierré.

La canalisation de diamètre 1 200 mm (exutoire des eaux issues de la STEP de l'ancien site Heuliez)

La **partie nord du site** d'Heuliez, créée en 1994, fut néanmoins **raccordée à un réseau d'eaux pluviales** relié à la buse de diamètre 1 200 mm servant d'exutoire aux eaux de process traitées. **Le ruisseau du Plessis, qui passe sous la plateforme industrielle, ne recevait ainsi plus à ce jour, qu'une partie seulement des eaux de ruissellement.**

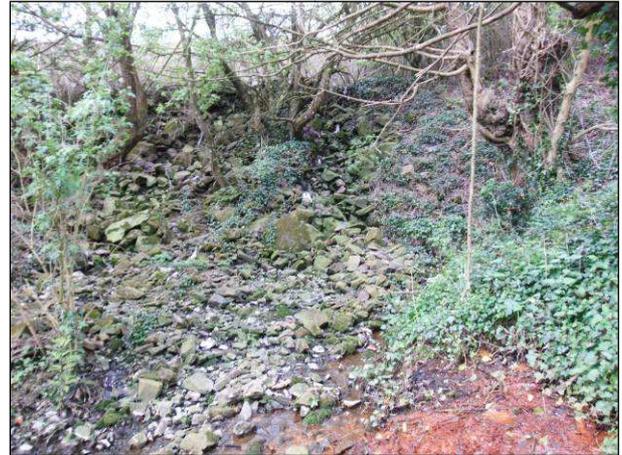
Talus empierré en aval de l'étang de Puy Genest en haut duquel se trouve cette canalisation

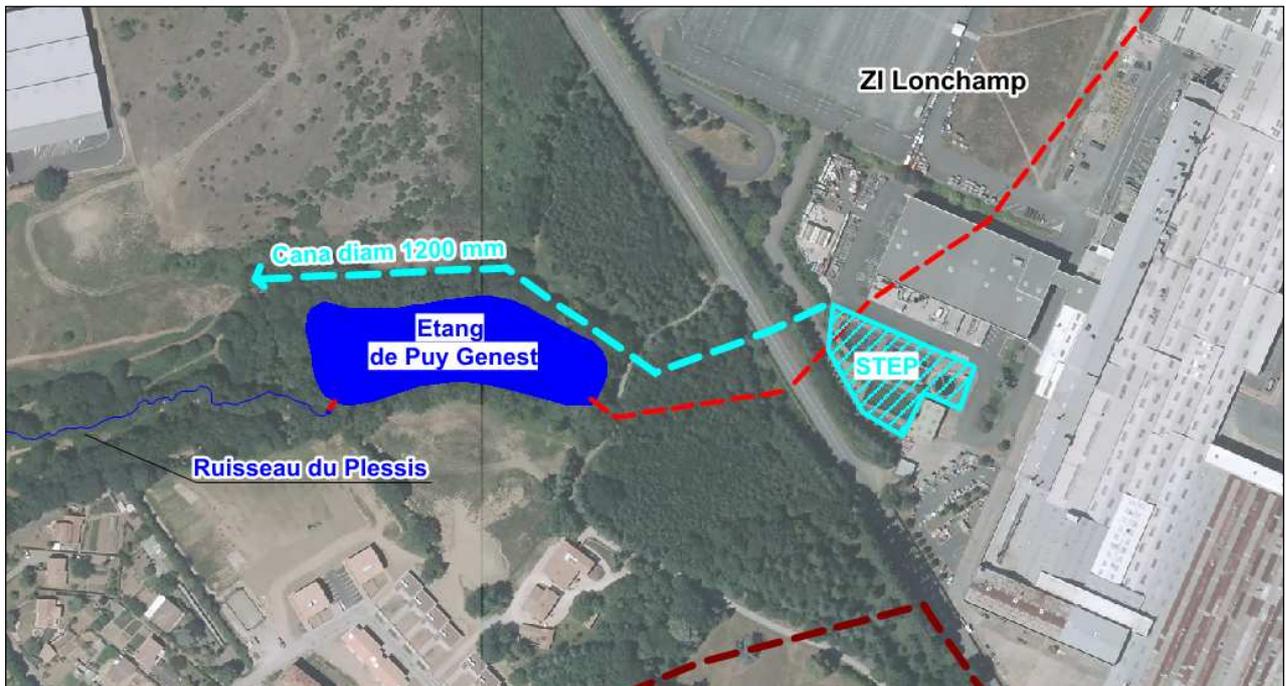
Schéma de localisation de l'exutoire de la canalisation

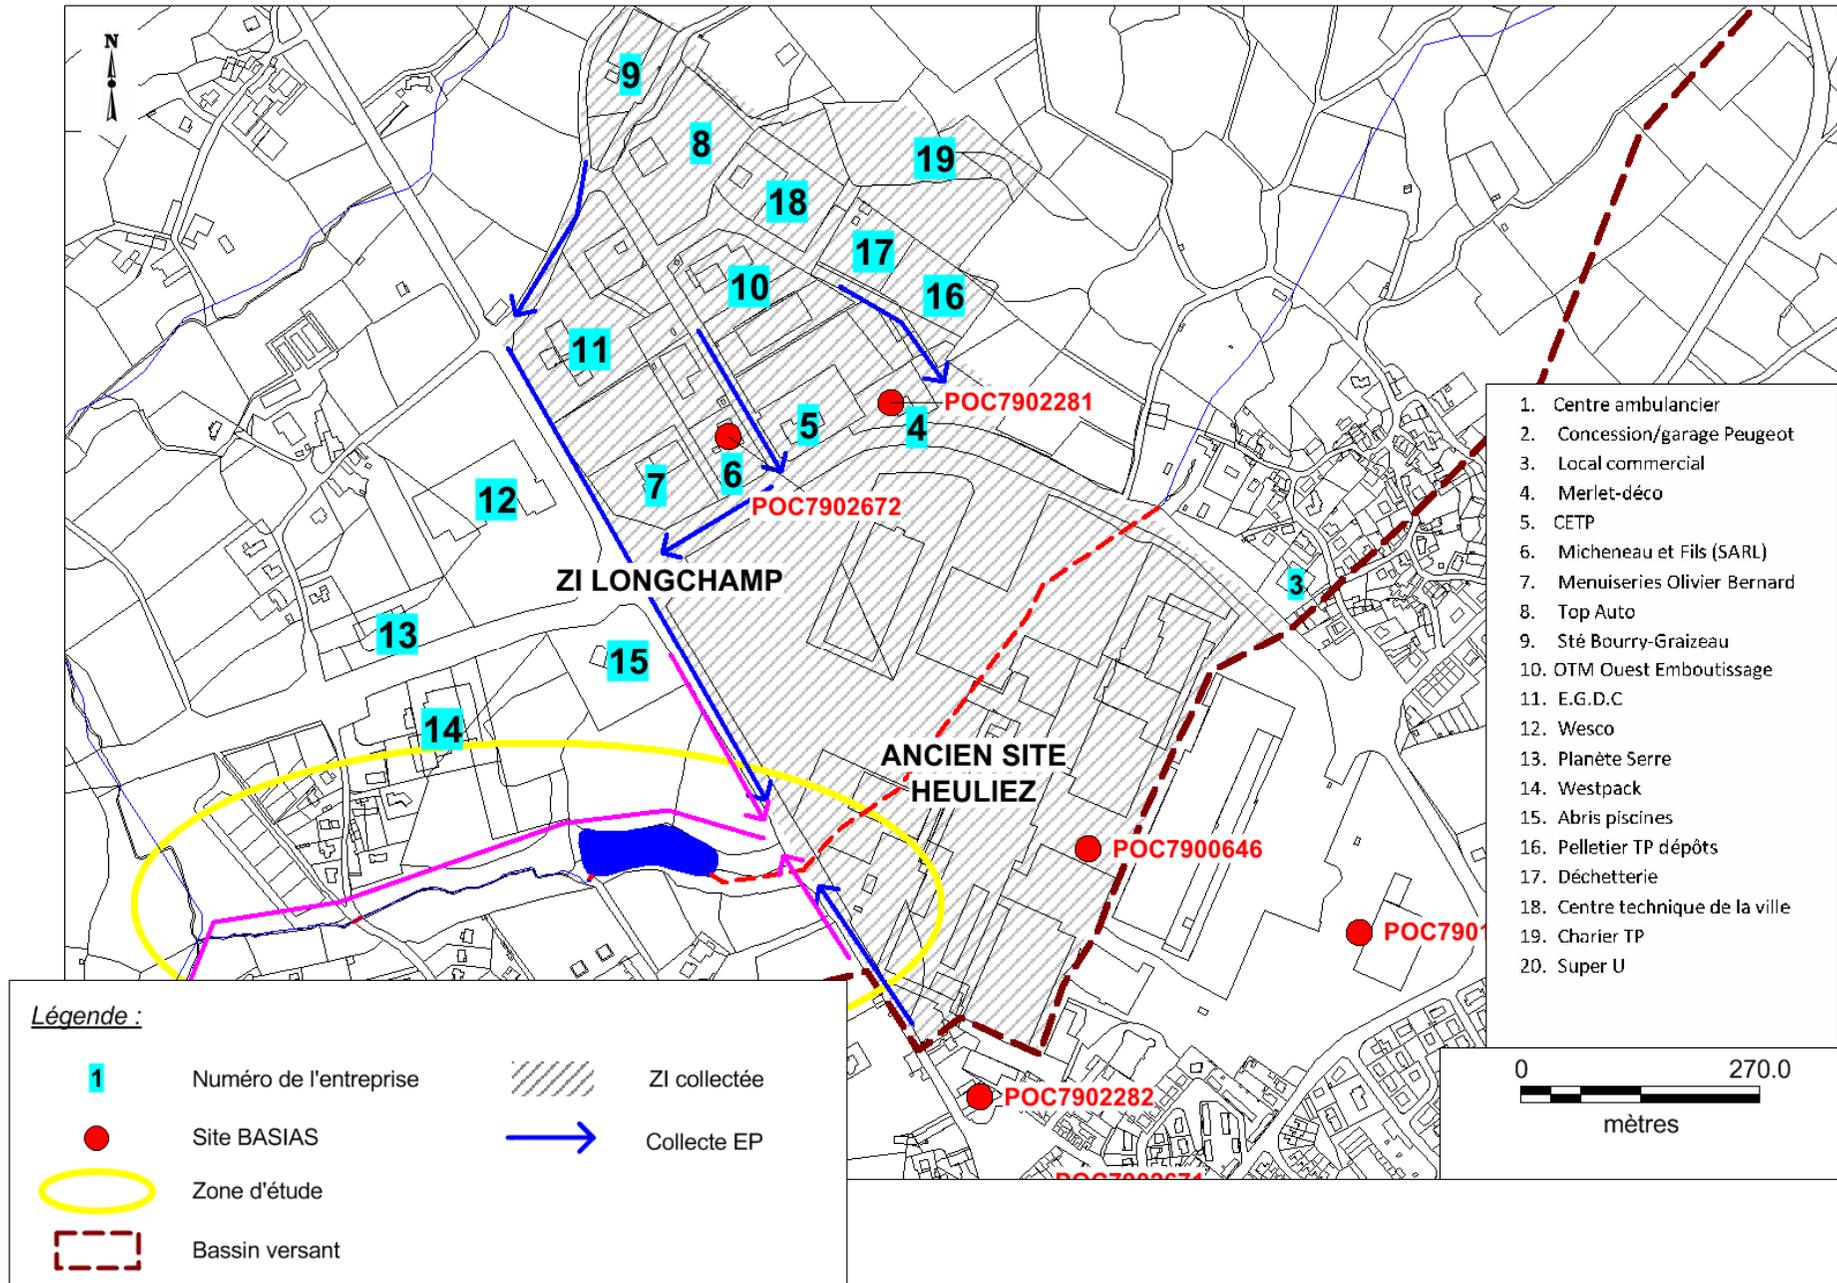
Figure 2 : La zone industrielle de Longchamp

Si plus de la moitié de la zone industrielle de Longchamp était autrefois constituée par l'entreprise Heuliez, de nombreuses entreprises sont aujourd'hui présentes (une casse automobile, un garage, un menuisier, une société d'emboutissage, la déchetterie de Cerizay, ou encore une entreprise de travaux publics, etc.) (cf. **Figure 2**).

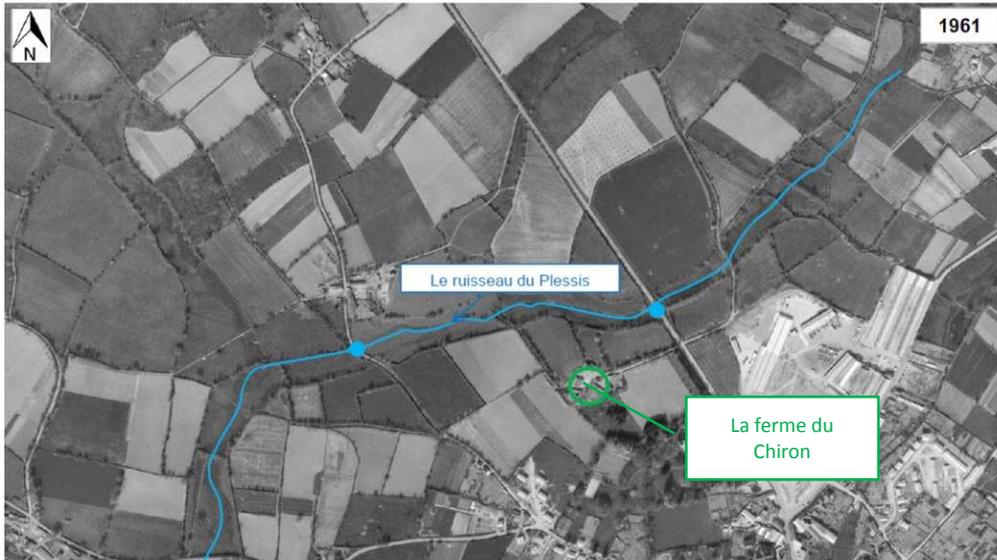
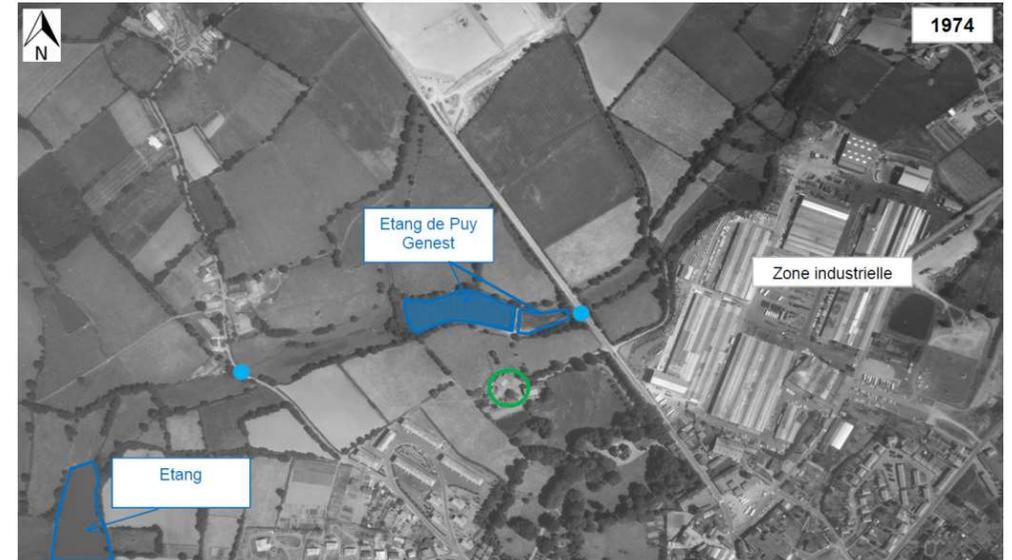
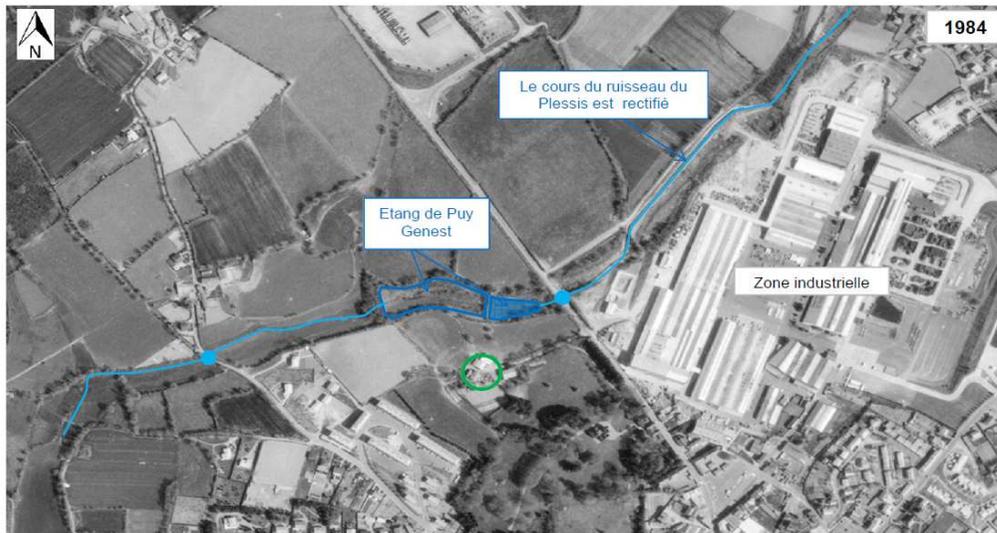
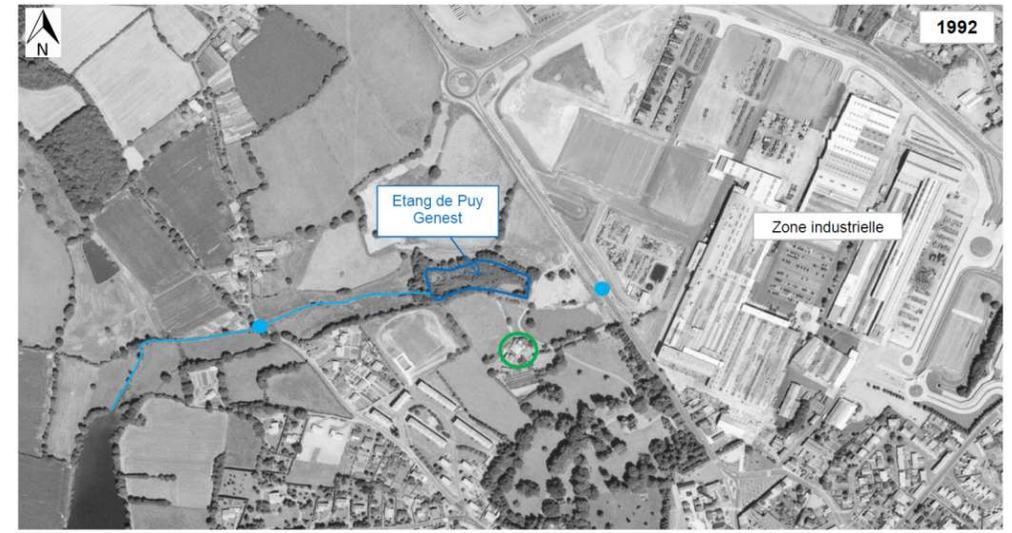
Figure 3 : Les évolutions du site d'après photographies aériennes

C'est **au début des années 70** que furent créés sur le cours du ruisseau du Plessis, trois étangs pour un usage d'enclos piscicoles : les **deux étangs** dit « du Chiron » correspondant à l'étang de Puy Genest et l'étang « du Bois Frotté ».

Dans les **années 80**, le **cours du ruisseau du Plessis fût largement rectifié** sur sa partie amont pour permettre **l'extension du site d'Heuliez vers le Nord**.

Ce serait **entre les années 1987 et 1992**, que **l'étang amont « du Chiron » aurait été comblé** suite à une pollution aux hydrocarbures liée au déversement d'une cuve à fuel.

Dès le **début des années 90**, le **ruisseau du Plessis apparaît définitivement busé sous l'ancien site Heuliez** qui a connu sa dernière extension vers le nord.

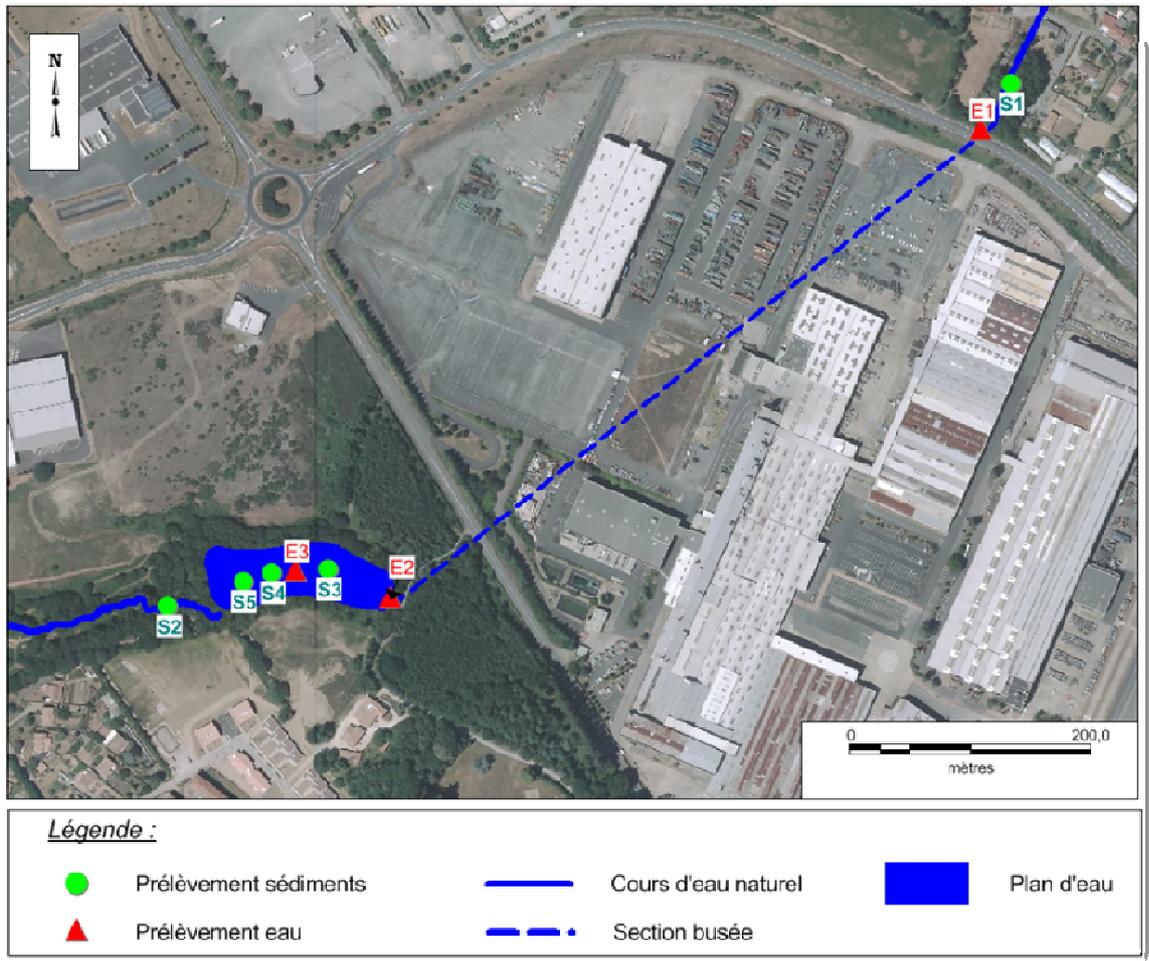
Figure 4 : Localisation des points de prélèvements

- un premier point en amont de l'ancien site d'Heuliez (E1) ;
- un second au niveau de la section busée du ruisseau du Plessis en amont immédiat de l'étang (E2) ;
- et un troisième au niveau de l'étang lui-même, au droit de la plus haute colonne d'eau (E3).

- les sédiments de surface en queue de l'étang (zone difficilement accessible (S3) ;
- les sédiments de surface mais sur le reste de l'étang (S4) ;
- et les sédiments présents en profondeur (S5).

- un premier point en amont de l'ancien site d'Heuliez (S1) ;
- et un second en aval de l'étang, mais en amont de la petite confluence existante avec un petit bras secondaires (S2).

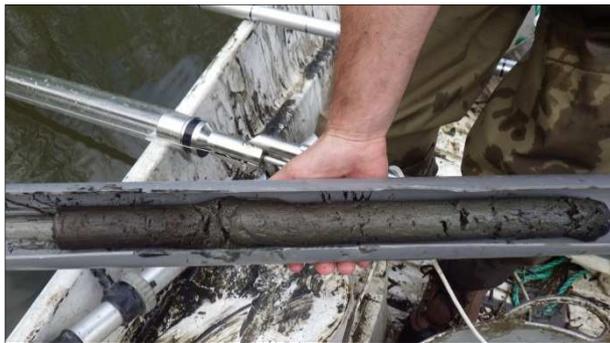
Au droit de l'étang, ce sont une dizaine de points de prélèvements qui ont été réalisés à la benne ou au carottier, répartis de manière régulière suivant les profils en travers établis.

Sédiments prélevés au carottier

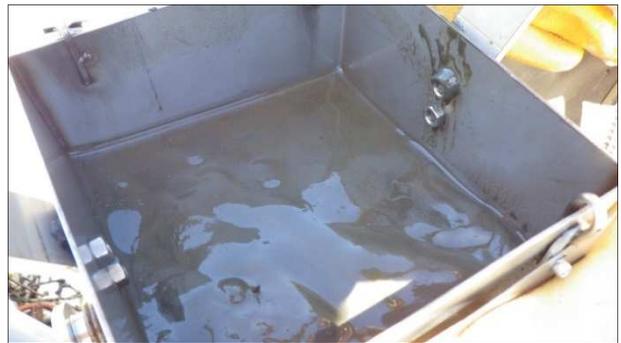
Sédiments prélevés à la benne

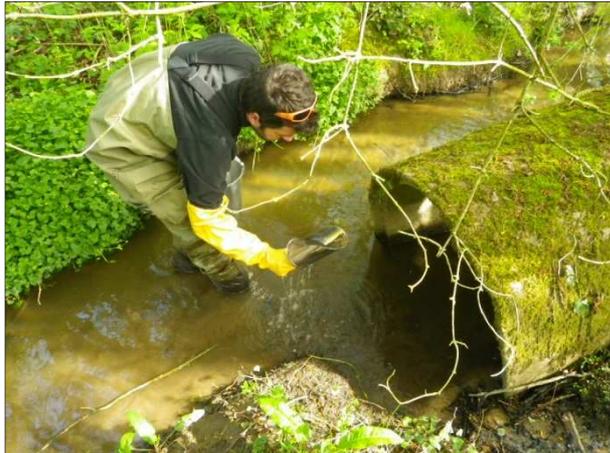
*Sédiments prélevés dans le ruisseau du Plessis
(section amont ZI)*

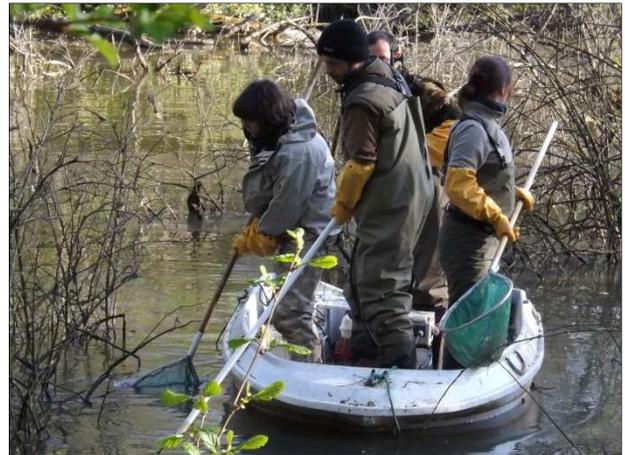
Une pêche électrique a été réalisée dans l'étang de Puy Genest lors des investigations de terrain, dans l'objectif d'analyser la chair des poissons. Deux lots ont été constitués :

Pêche électrique sur l'étang de Puy Genest
