# MANUEL DE RESTAURATION HYDROMORPHOLOGIQUE DES COURS D'EAU

**Typologie des opérations  
de restauration et  
éléments techniques**

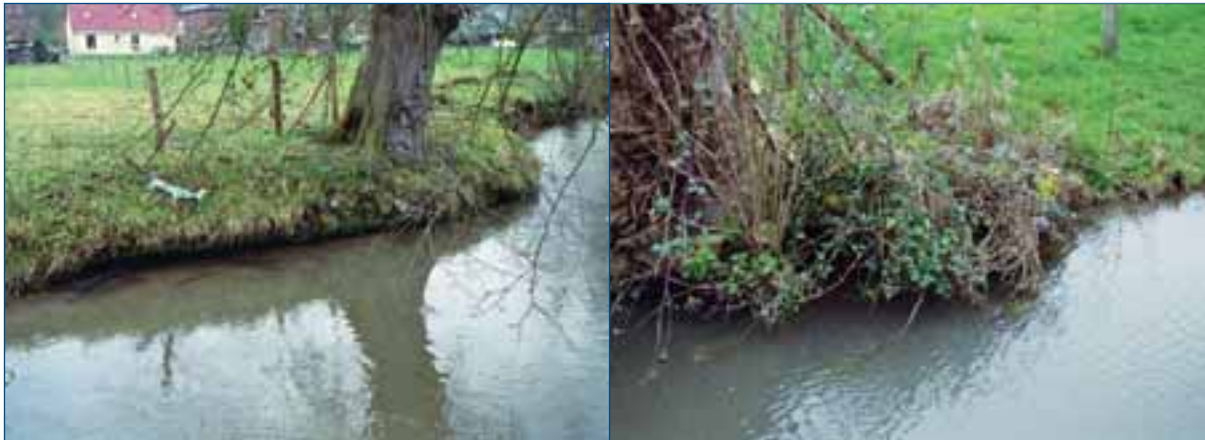
↑ **Figure 1 :** Exemples de caches sur la Scie créés par des essences arborescentes au développement racinaire superficiel. ≍

La création de caches peut aussi être réalisée par la plantation de ligneux au pied volontairement arborescent en pied de berge et/ou avec des essences volontairement choisies parmi celles au développement racinaire superficiel, telles que des frênes par exemple.

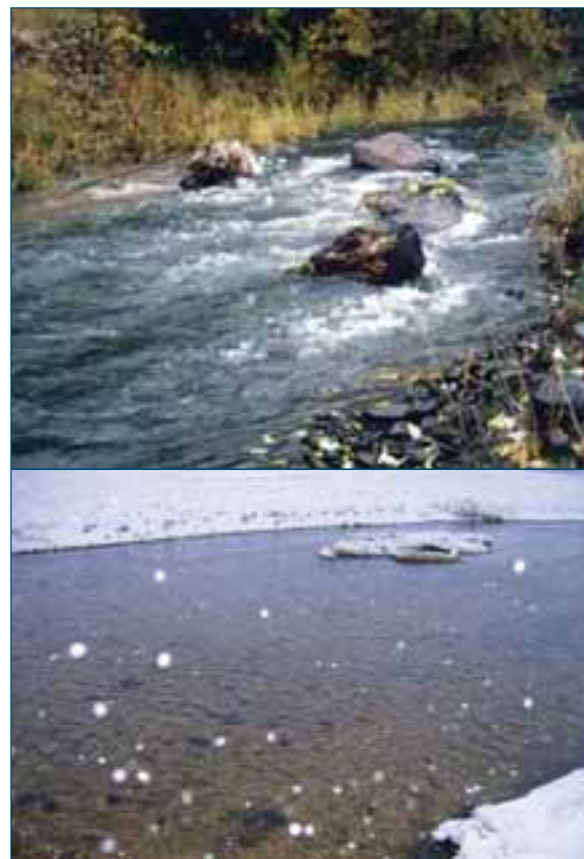
↑ **Figure 2 :** **En haut :** la mise en place de blocs ou d'amas de blocs dans un cours d'eau à substrat grossier peut être acceptable visuellement. **En bas :** elle l'est moins dans un contexte graveleux ou sableux. ≍

Veiller à toujours chercher à produire des structures se rapprochant des caractéristiques naturelles : il paraît aberrant d'installer des blocs énormes dans un cours d'eau à galets et graviers, même si l'efficacité en terme d'abris hydrauliques peut être réelle. Mieux vaut réaliser des amas de galets d'une granulométrie proche de celle du cours d'eau (peut être légèrement augmentée pour résister aux forces tractrices de crue).

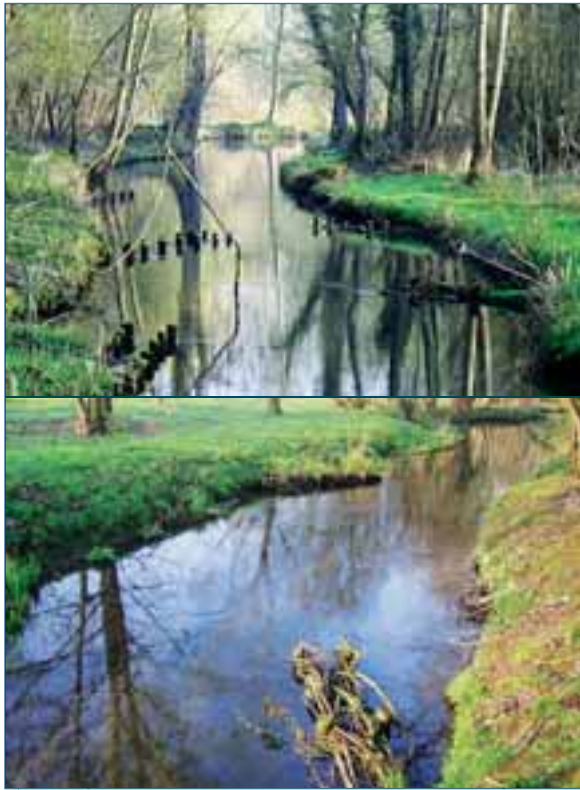
↑ **Figure 3 :** Exemples de petits épis à vocation de diversification de l'écoulement sous-dimensionnés par rapport à la puissance du cours d'eau. Il n'y a quasiment pas d'effet hydraulique. ≍

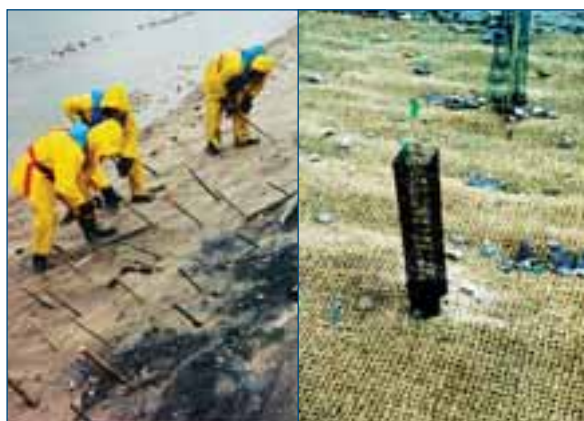
↑ **Figure 4** : Boutures de saules en travaux à gauche et plantations d'arbustes avec protection anti-rongeurs à droite. ≡

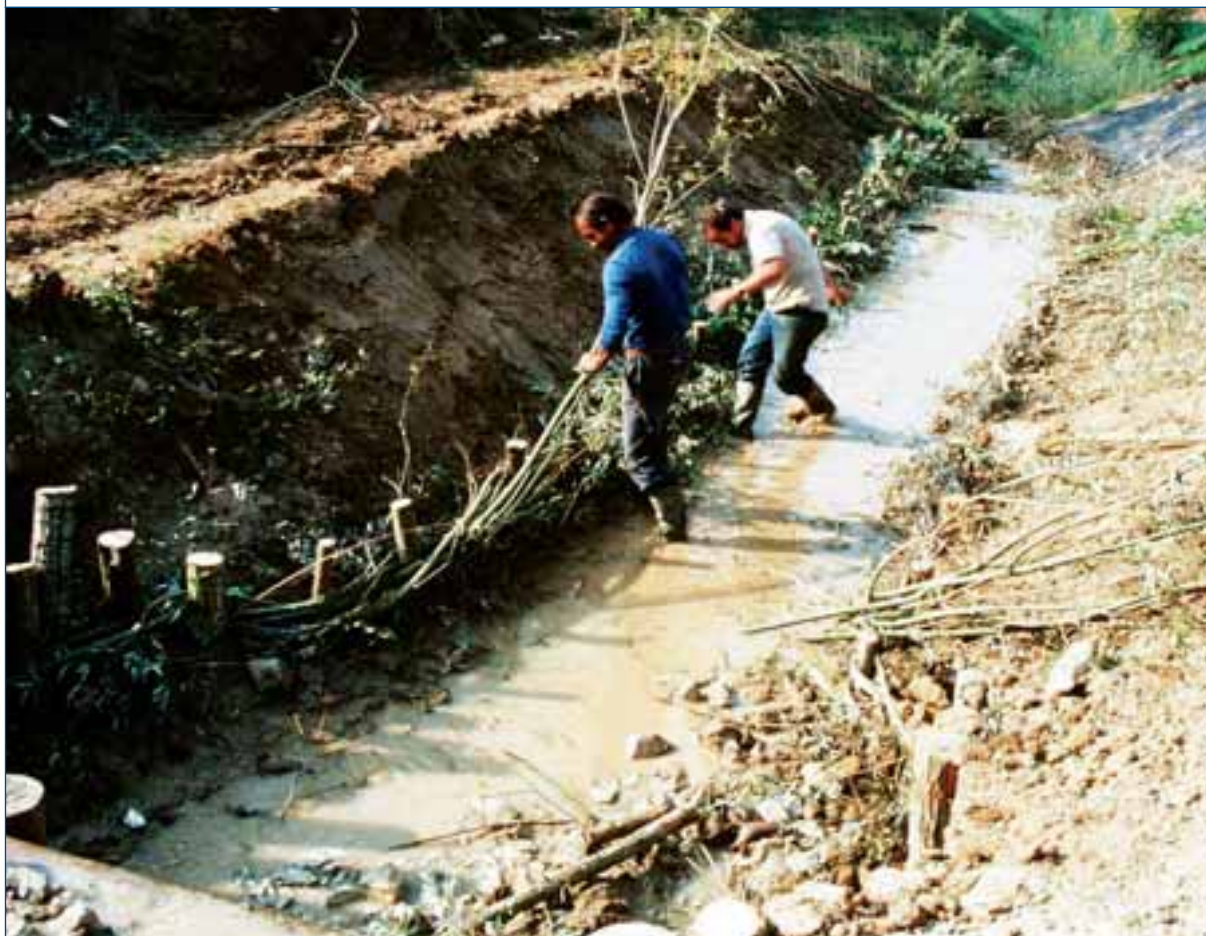
↑ **Figure 5** : Illustrations de techniques du génie végétal. Profil type d'un tressage de saules en haut et détail de réalisation en bas. ≍

plants et plançons, emploi de géotextiles biodégradables, etc.) [cf. figure 5] ;

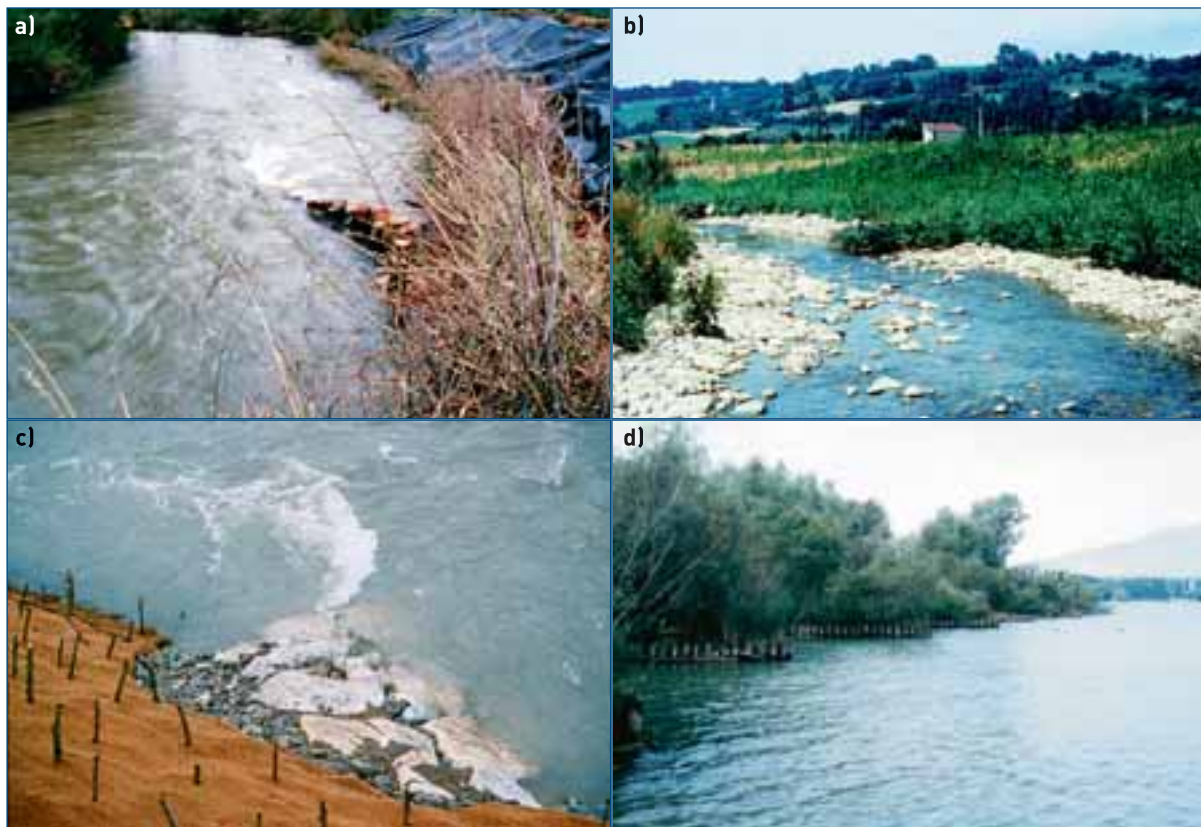
↑ **Figure 7** : Exemples de différents types d'épis. **a)** Epi plongeant en pieux. **b)** Epi en fascine de saule. **c)** Epi plongeant en blocs d'enrochement. **d)** Epis végétaux pour favoriser le développement de roselières. 🌊

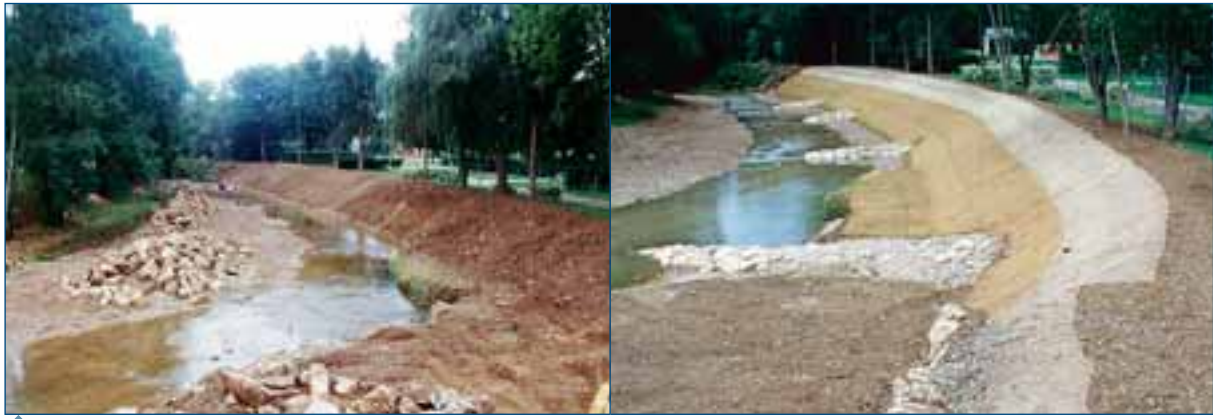
↑ **Figure 11** : Travaux de démontage des empierrements existants (30.08.01) puis de réutilisation des blocs dans le cadre de la mise en place d'épis déflecteurs (18.09.01). ≡

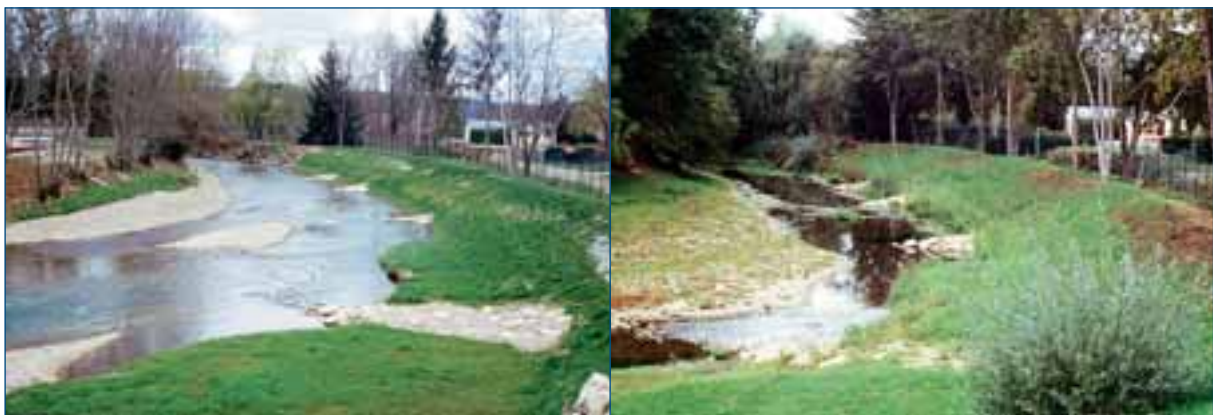
↑ **Figure 12** : Début de reprise végétale et formation de premiers atterrissements (14.03.02) puis état des ouvrages en fin de première saison estivale (25.09.02). ≡

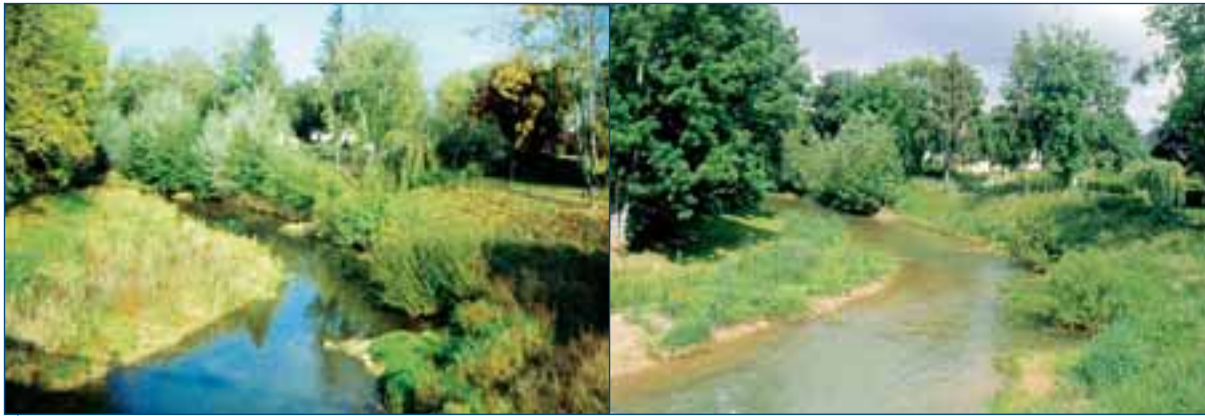
↑ **Figure 13** : Développement végétal quatre années après travaux (19.10.05), puis après cinq années et quelques travaux de gestion des boisements ligneux (30.05.06). ≡

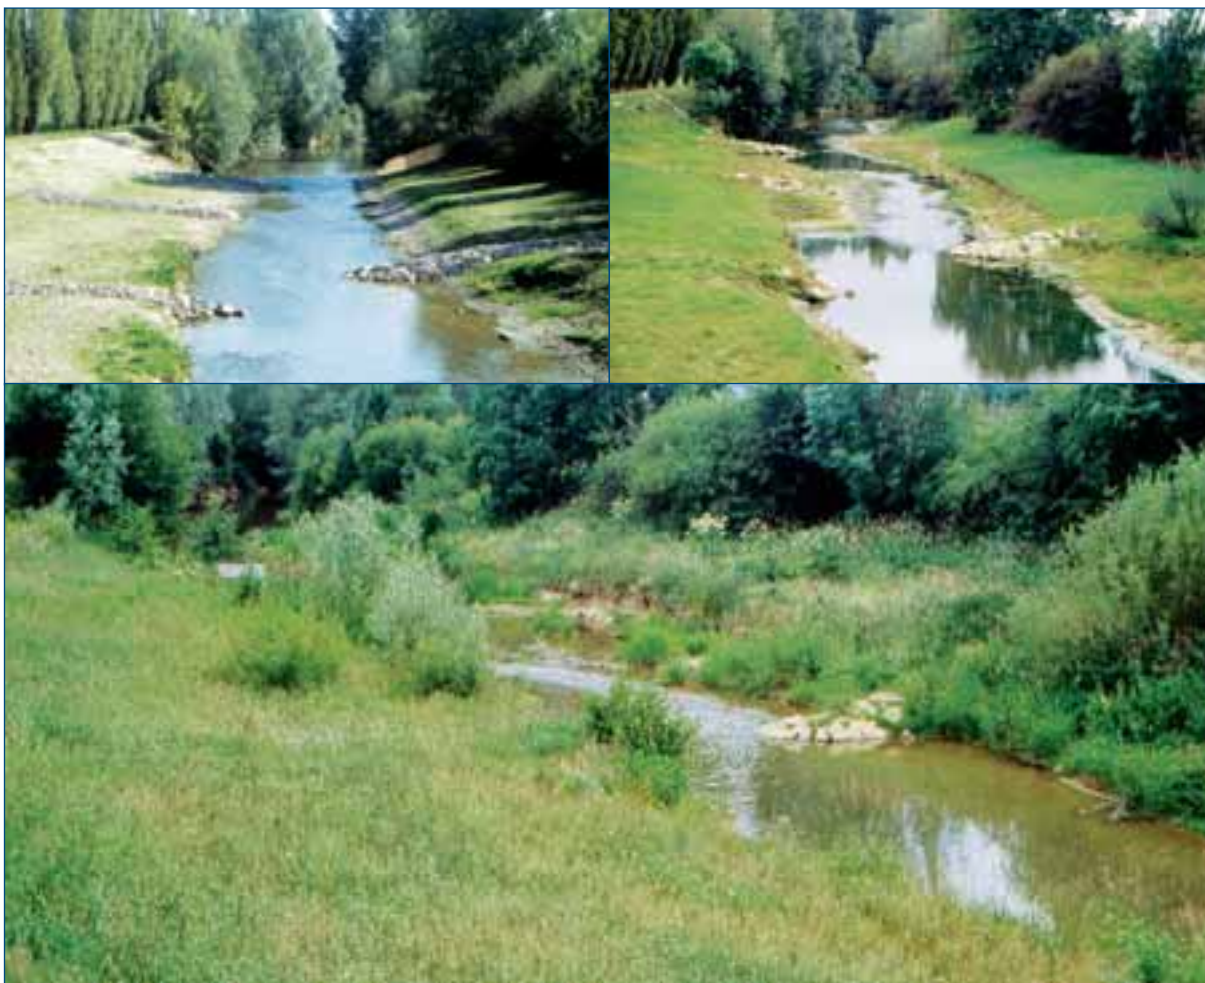
↑ **Figure 14** : Travaux visant à favoriser la reconstitution d'un lit d'étiage ou chenal préférentiel d'écoulement de configuration variée et adaptée à la nature des débits existants (travaux au moyen d'épis en blocs et opérations simples de végétalisation – ensemencements, mottes de plantes hélophytes et boutures de saules) – Evolution des aménagements à travers quatre années. ≡

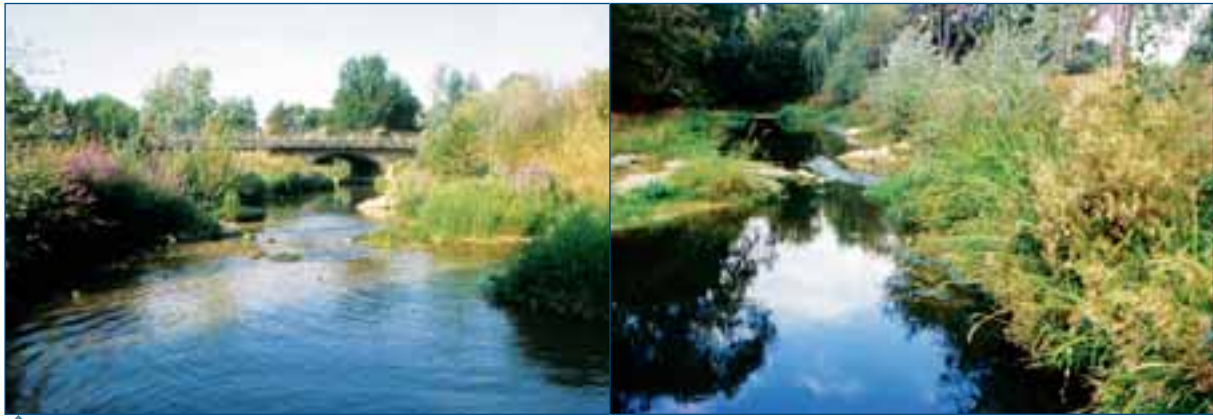
↑ **Figure 15** : Trois ans après les travaux, ce tronçon de la Brenne "décorrigé" a retrouvé une certaine diversité écologique ainsi que des faciès d'écoulement variés à l'origine d'une "mosaïque" végétale. ≈

Pour ce qui est de la dimension physique de l'hydrosystème, les ouvrages implantés en lit mineur (seuils et épis en blocs) ont également induit un travail morphologique adapté de la rivière se traduisant aujourd'hui par une diversification accrue des faciès d'écoulement et hauteurs d'eau : existence de fosses de dissipation d'énergie, de mouilles au droit des « têtes » des épis, etc. Cette activité géodynamique s'est traduite également par l'émergence de nouveaux phénomènes d'érosion transversale, localisés, de faible ampleur (manifestations physiques limitées) et ne remettant nullement en cause des usages particuliers (absence d'enjeux).

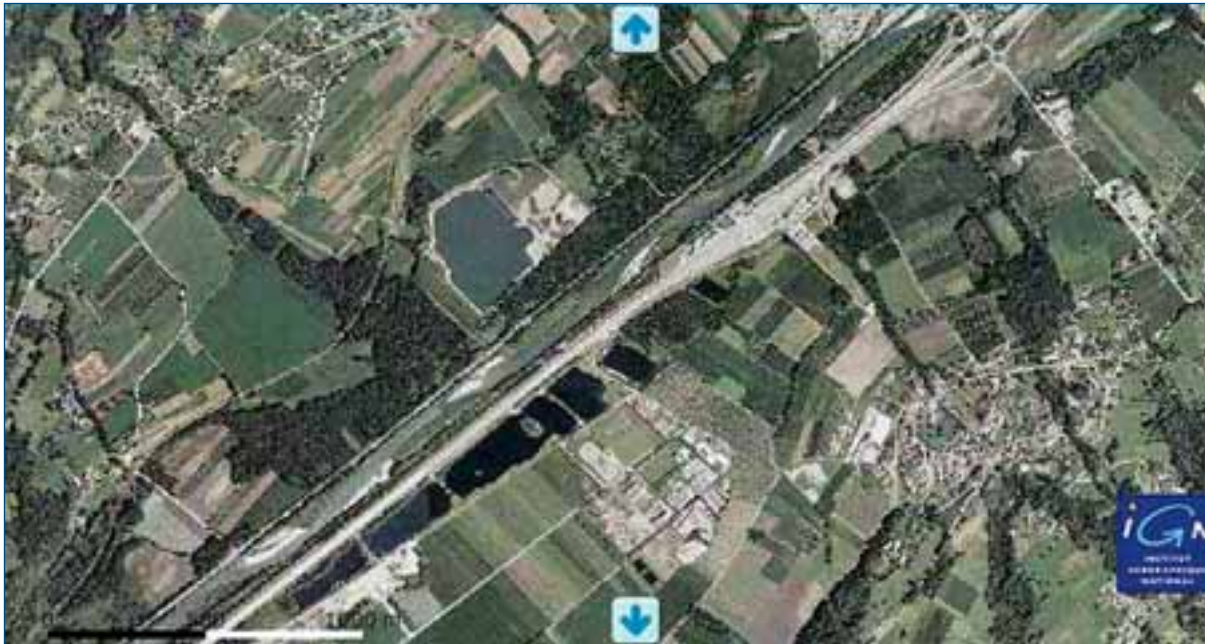
↑ **Figure 17** : Exemple de bancs alternés se développant naturellement sur l'Isère (38) rectifiée et endiguée (source : Géoportail, IGN). ≍

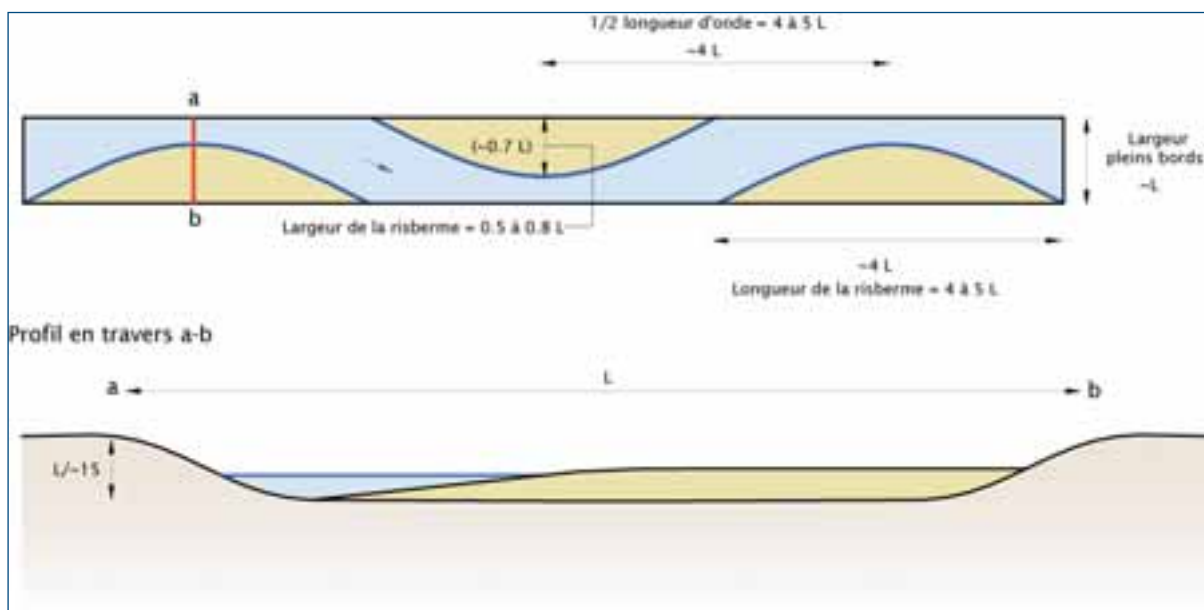
↑ **Figure 18** : Schéma type d'implantation de risbermes alternées (L est la largeur à pleins bords) (figure Malavoi-Biotec). ≍

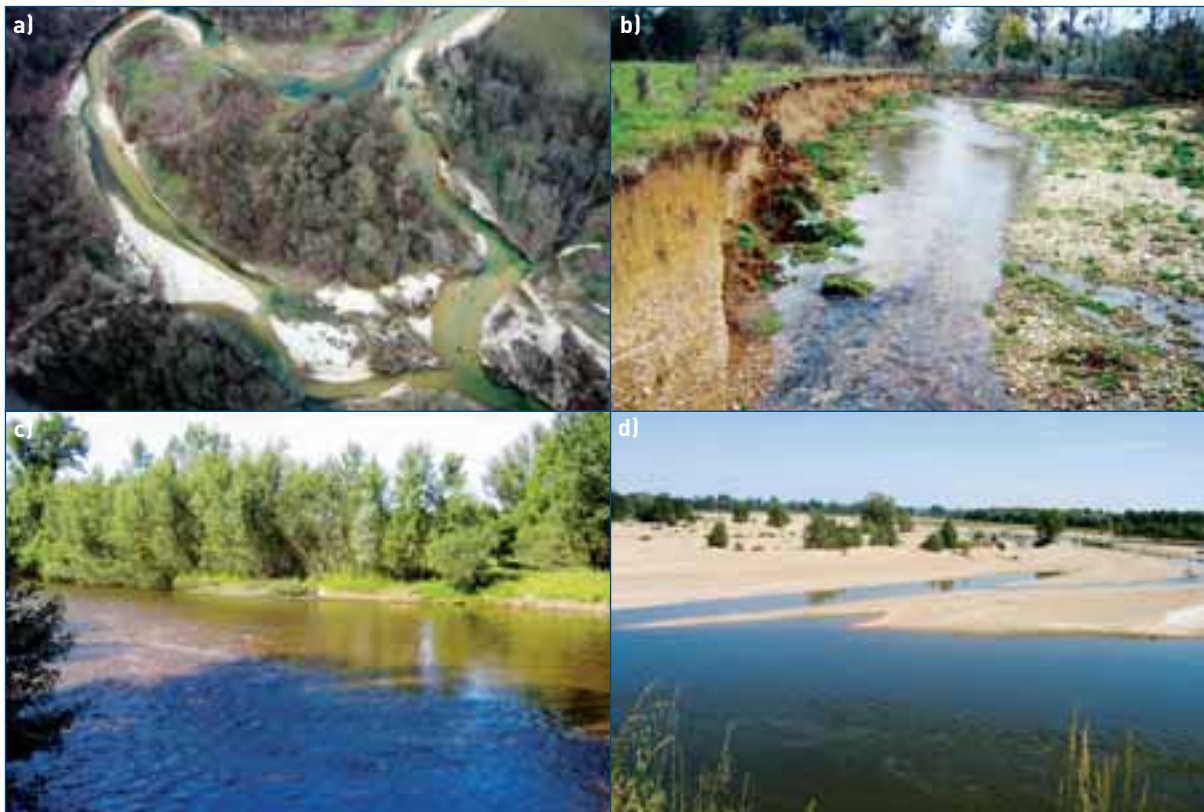
**Figure 19** : Exemples de milieux naturels créés par la distribution spatiale de la charge de fond. **a)** Mosaïque de milieux aquatiques et rivulaires. **b)** Faciès radier, plat et banc alluvial **c)** Faciès plat et radier. **d)** Diversité de milieux sur un large banc alluvial. ≍

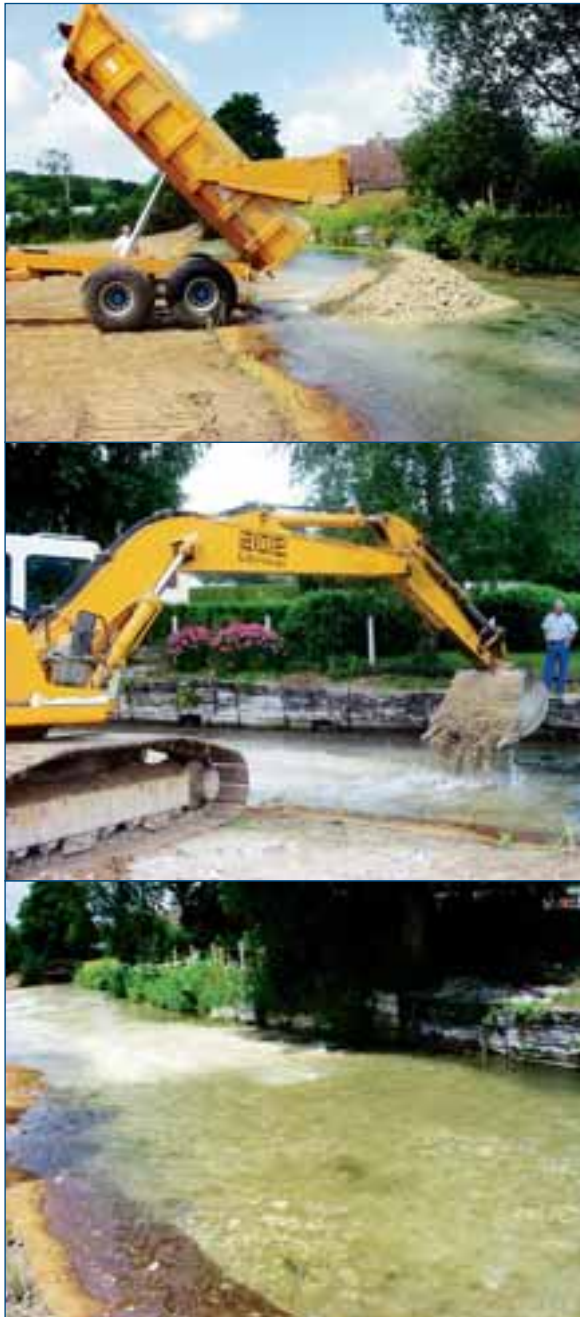
↑ **Figure 20** : Exemples de travaux de recharge alluviale sur la Scie (76), avec mise en forme des matériaux apportés. ≈

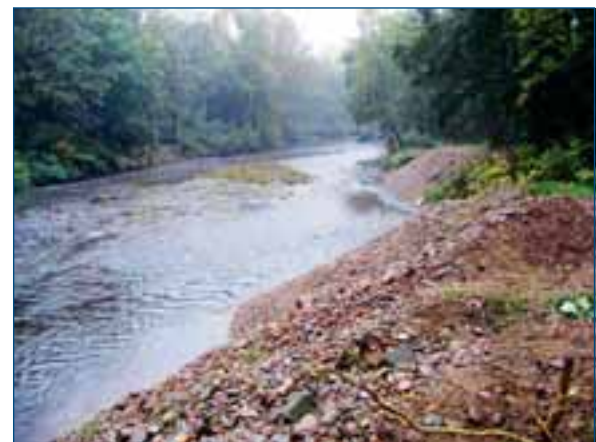
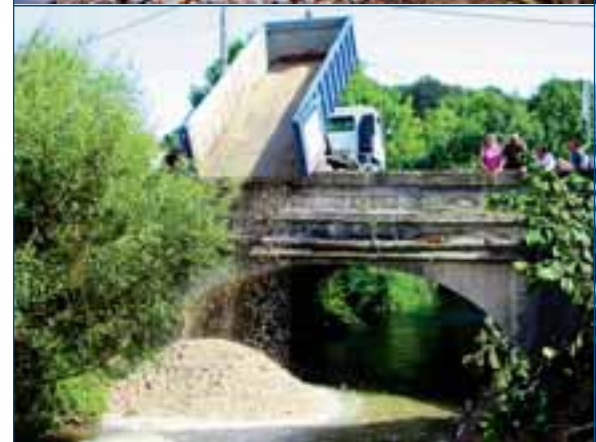
↑ **Figure 21** : En haut, exemple de dépôt de matériaux le long de la berge en attente d'une reprise par le cours d'eau l'Azergues (69). En bas, déversement de matériaux dans la Scie (76). ≈

- simple dépôt des matériaux le long de la berge et attente de leur reprise par le cours d'eau ou déversement en vrac dans le cours d'eau ;

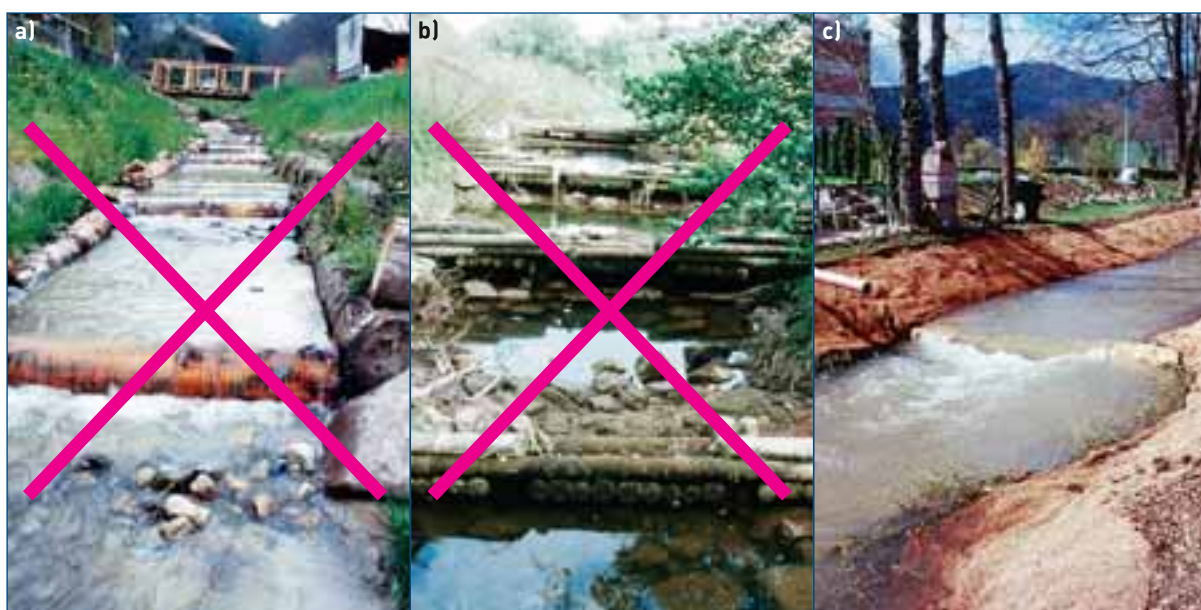
↑ **Figure 22 : a) et b)** Seuils en rondins de bois (à déconseiller). **c)** Seuil en enrochement (à conseiller). En effet, selon nous, la mise en place de seuils en enrochements permet un rendu plus respectueux des processus naturels, en limitant la largeur de la lame d'eau. 🌊

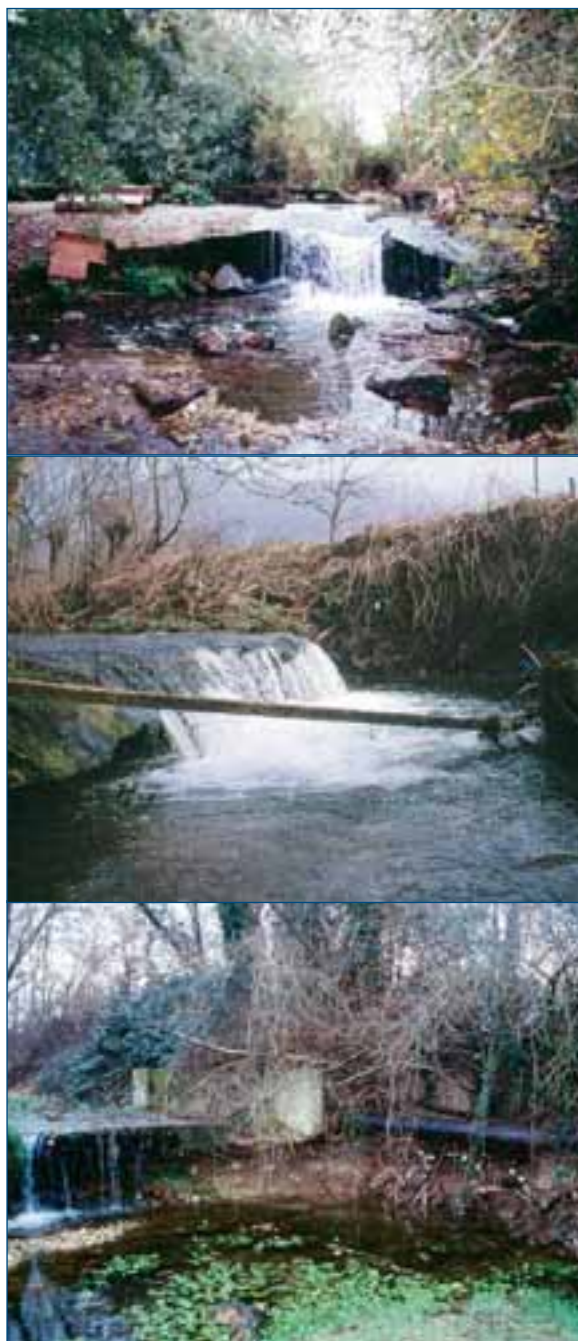
↑ **Figure 23 :** Exemples d'affouillements en pied de seuils, rendant les ouvrages infranchissables par la faune piscicole. 🌊

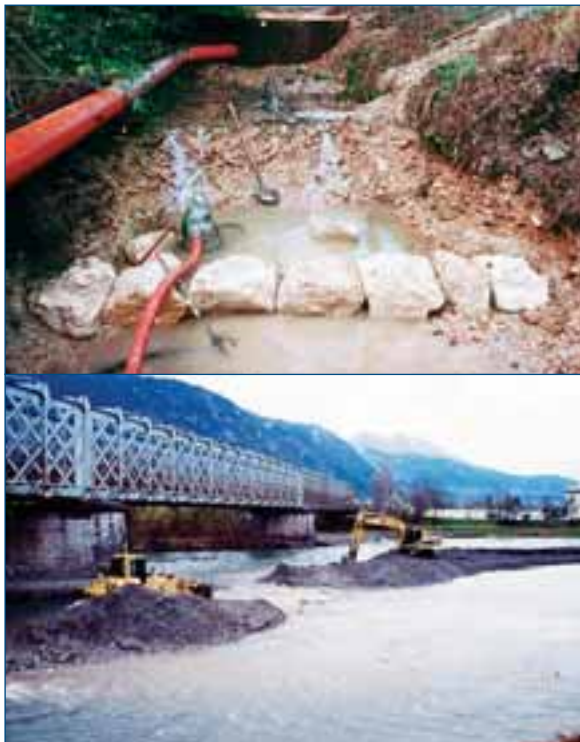
↑ **Figure 25** : Exemple de dérivation des eaux sur un petit cours d'eau en haut et batardeaux en graviers sur un plus grand cours d'eau en bas. ≡

On veillera à éviter au maximum la mise en suspension de sédiments lors des travaux (effets de colmatage du fond du lit à l'aval, « asphyxie » de certains éléments de la faune aquatique). On évitera dans la mesure du possible les travaux « en eau » (figure 25) :

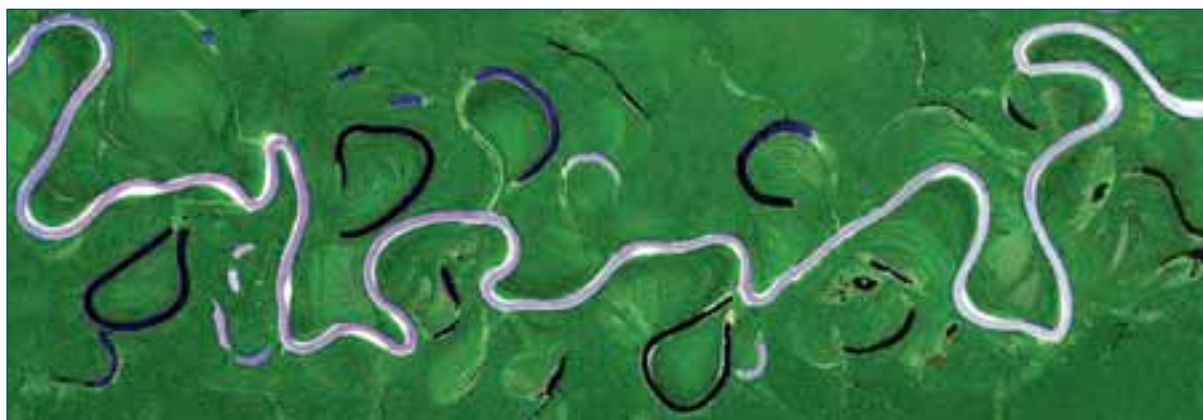
↑ **Figure 26** : Des annexes hydrauliques naturellement déconnectées à différents stades évolutifs sur un cours d'eau du bassin amazonien (source : Google Earth). 🌊

Les « annexes hydrauliques » correspondent généralement à d'anciens chenaux ou tracés de la rivière. Elles sont nommées selon les régions et selon leur niveau de déconnexion : mortes, noues, raies, baissières, lônes, boires, couasnes, etc. Leur « création » puis leur lente « disparition » sont dues à des processus géodynamiques naturels : recouplement de méandres, fermeture par l'amont puis par l'aval sous l'effet de dépôts alluvionnaires, comblement progressif par dépôt de matières en suspension et développement de la végétation, d'abord aquatique puis terrestre.

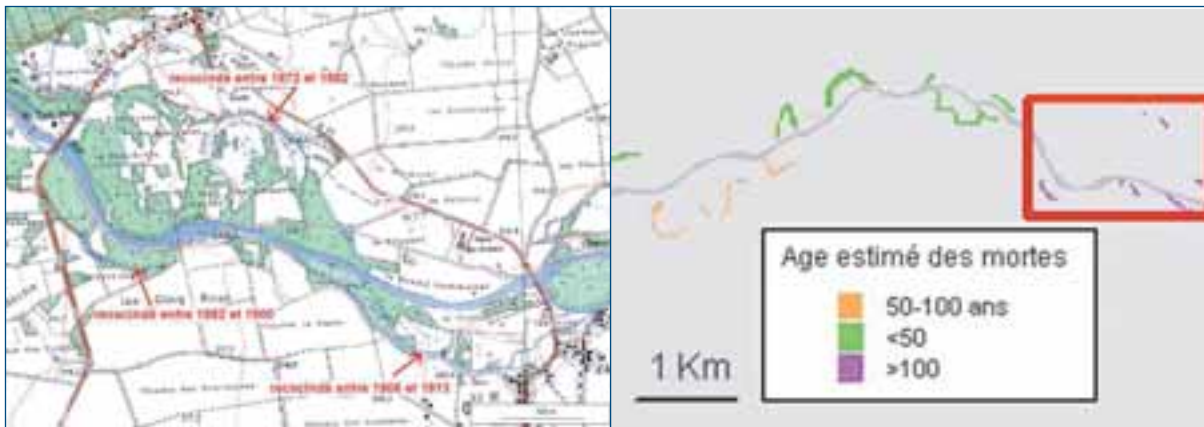
↑ **Figure 28** : Approche historique permettant d'évaluer l'âge des annexes (les « mortes » en Franche-Comté).

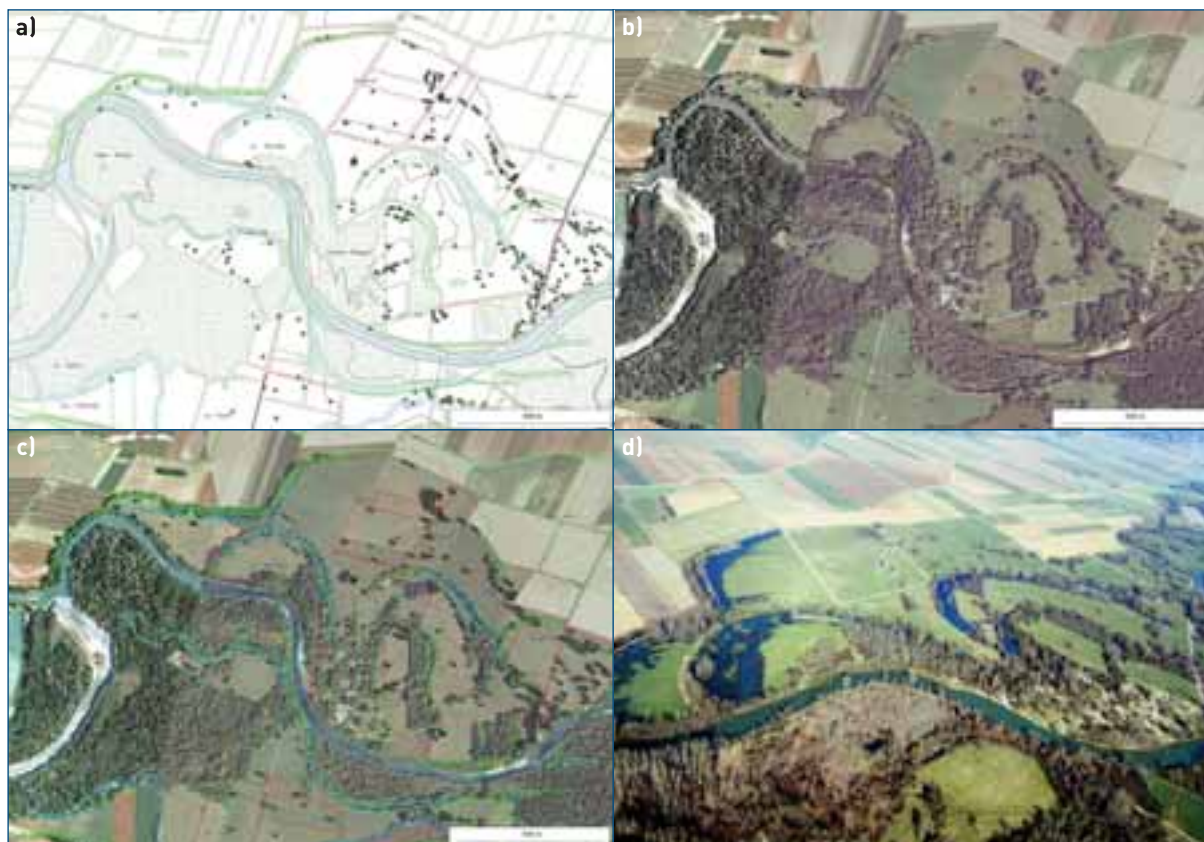
↑ **Figure 29** : Exemples de documents nécessaires à l'avant-projet. **a)** Plan topographique, **b)** Photographie aérienne (Bdortho). **c)** Couplage des 2 sous SIG, **d)** Vue oblique.

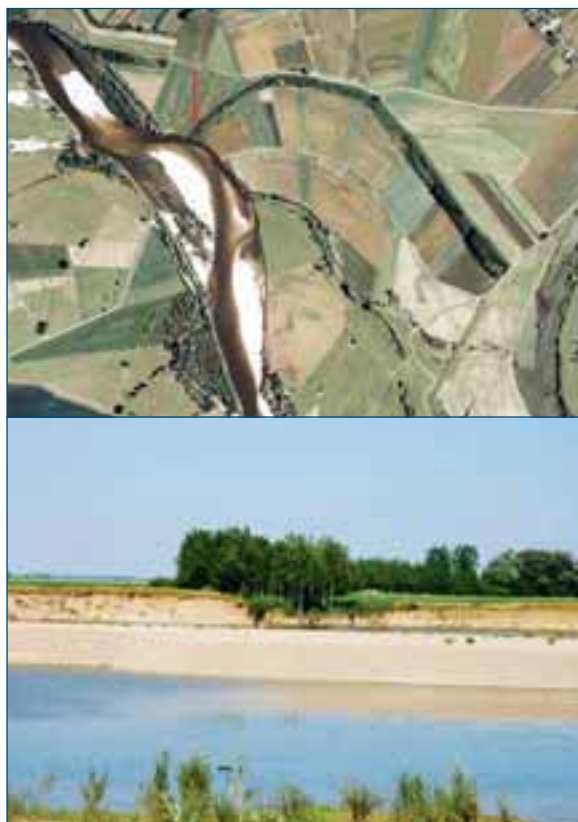
↑ **Figure 30** : Exemple d'annexe déconnectée sur cours d'eau incisé. Le fond de l'annexe (vue de face sur la photo) est perché à plus d'1m du niveau moyen des eaux. ≍

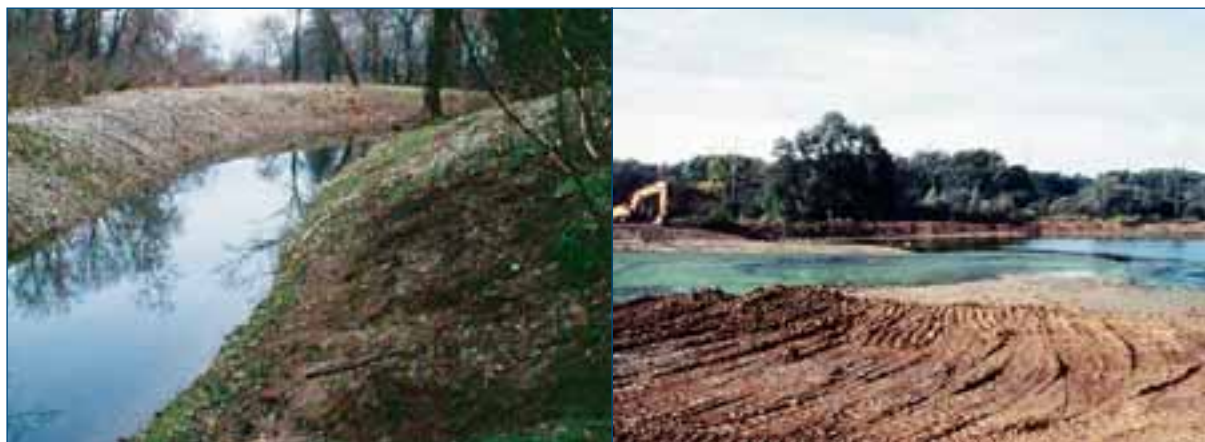
↑ **Figure 31** : Terrassements de berges d'annexes hydrauliques en pente élevée à gauche, offrant peu de place à la diversité biologique et variations de profils beaucoup plus doux à droite, devant permettre la reconstitution de séries végétales adaptées. ≡

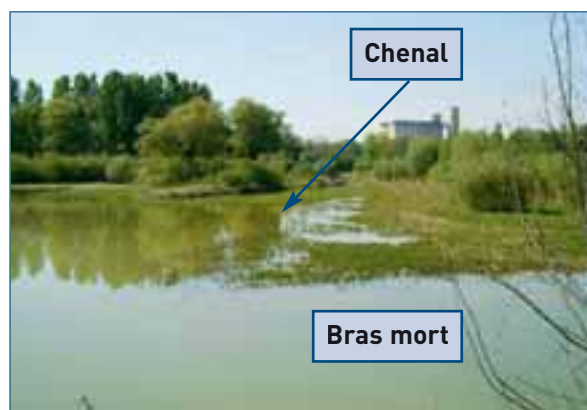
↑ Figure 33 : Illustration du « chenal » réouvert. ≡

Un chenal d'environ 100 mètres de long a été créé en 2003 côté amont d'un bras mort (ouvert avant travaux uniquement côté aval).

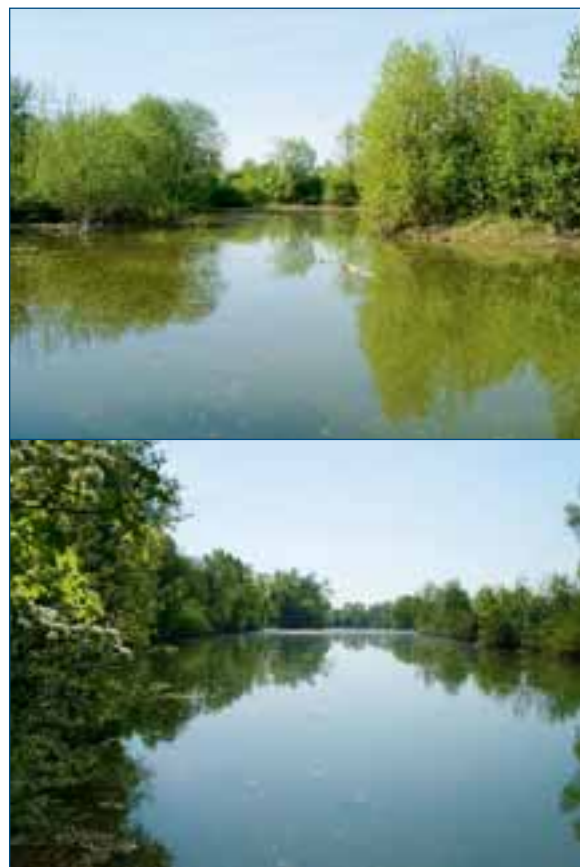
Il est prévu de reconnecter un bras mort existant par l'amont.

↑ Figure 34 : Illustrations de l'annexe hydraulique dans son état existant. ≡

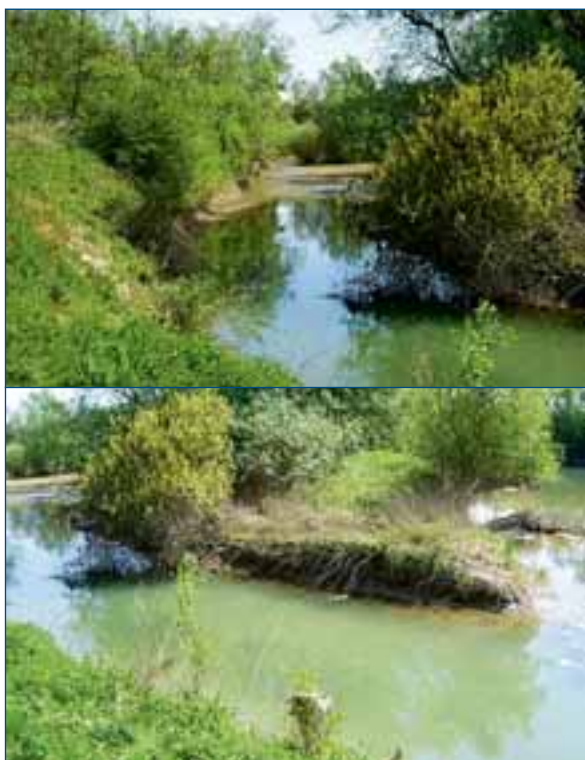
Connexion d'annexe hydraulique « réouverte » à deux reprises, les matériaux d'excavation déposés sur les côtés.

↑ **Figure 36** : Vues des travaux effectués. ≈

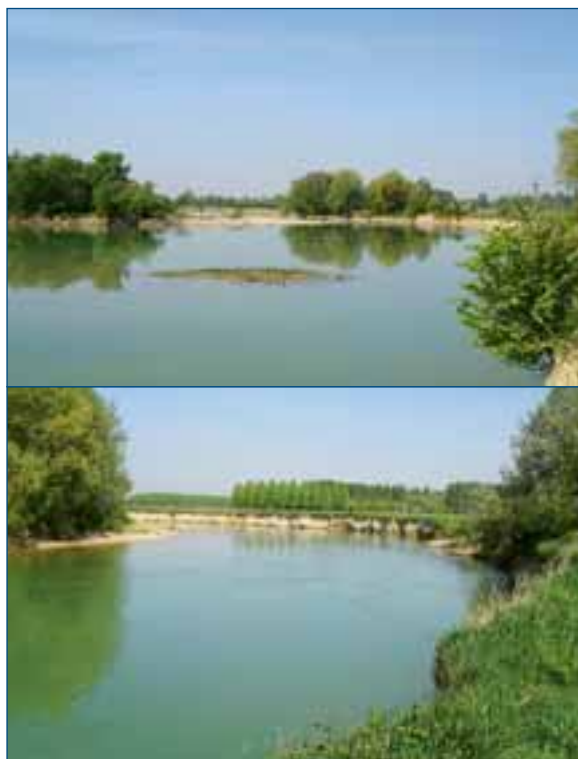
↑ **Figure 37** : Illustrations d'un secteur dynamique de la Marne à l'aval du site de Matougues à gauche et à l'aval du site de Récy à droite. ≈

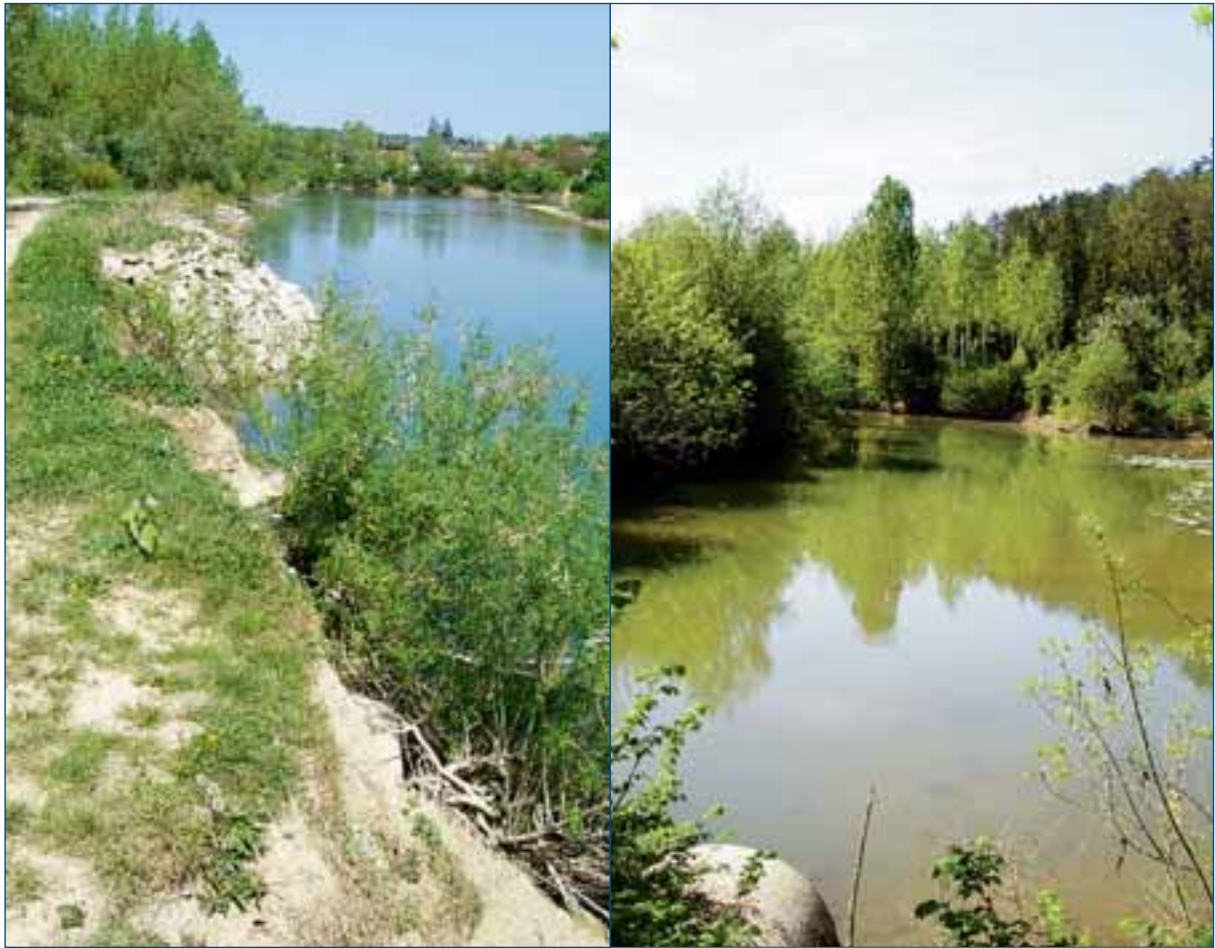
**Figure 38** : Illustration d'un secteur de la Marne à Soulange où le lit de la Marne a été rectifié (photo de gauche) pour permettre l'exploitation de gravières, aujourd'hui en bras mort (photo de droite).

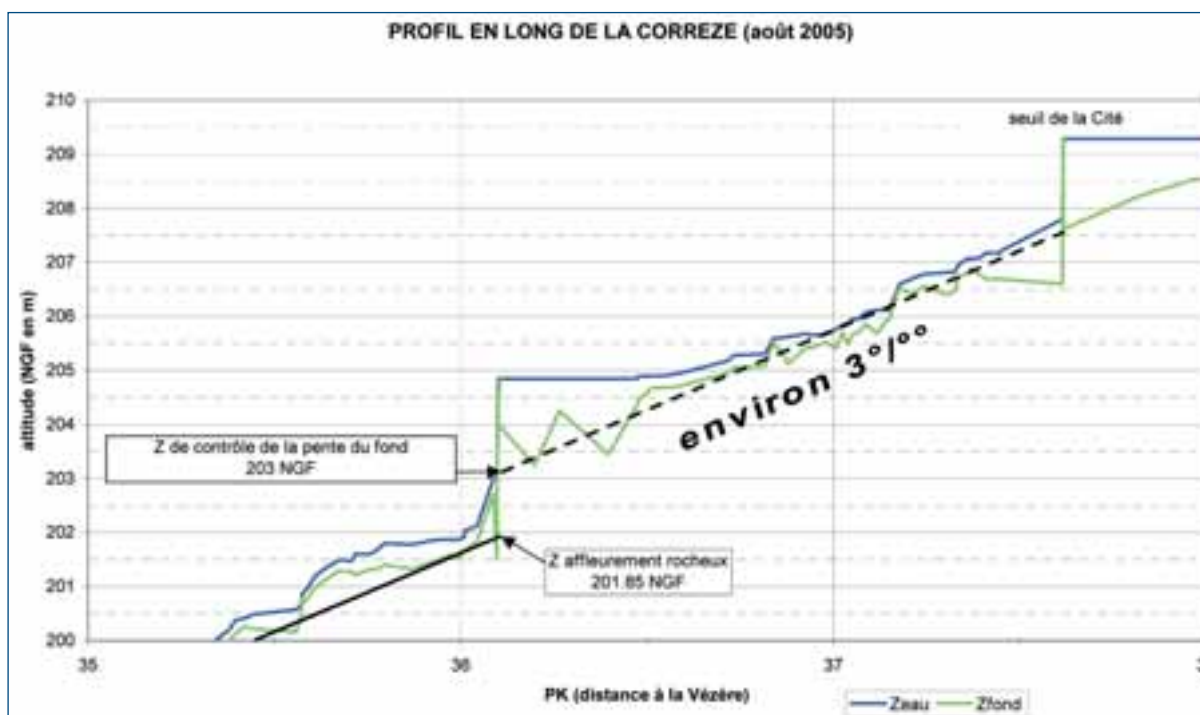
↑ **Figure 39** : Etude du profil en long d'un cours d'eau pour en déterminer la pente d'équilibre et les cotes optimales d'arasement de seuils. On voit bien ici que le « remous solide » (trait vert) généré par un seuil ancien (ici au moins 2 siècles) va bien au delà du remous liquide (trait bleu) (source : Malavoi, Biotec, 2005). 🌊

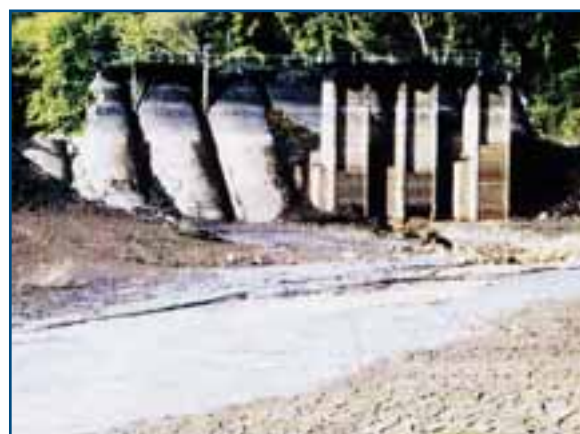
↑ **Figure 42** : Vue de l'ancienne retenue après sa vidange et du barrage de Kernansquillec en cours de démolition (source : brochure du Ministère de l'Ecologie, du Développement et de l'Aménagement durables). 🌊

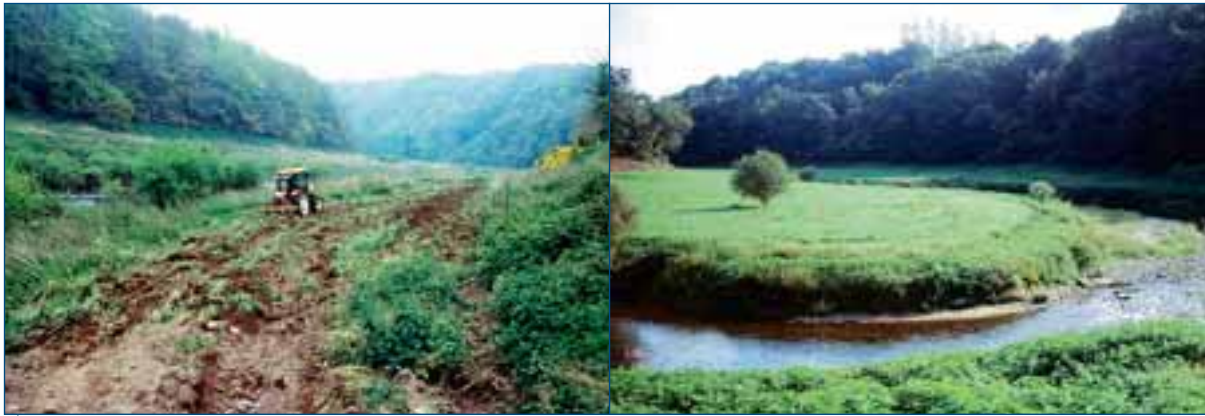
↑ **Figure 43** : Vue des travaux de labour en cours dans l'emprise de l'ancienne retenue sur la photo de gauche (09.05.2001) puis des prairies riveraines fraîchement reconstituées en bordure du Léguer à droite (07.09.2001). Conception des aménagements de l'ancienne retenue et photos Biotec. ≈

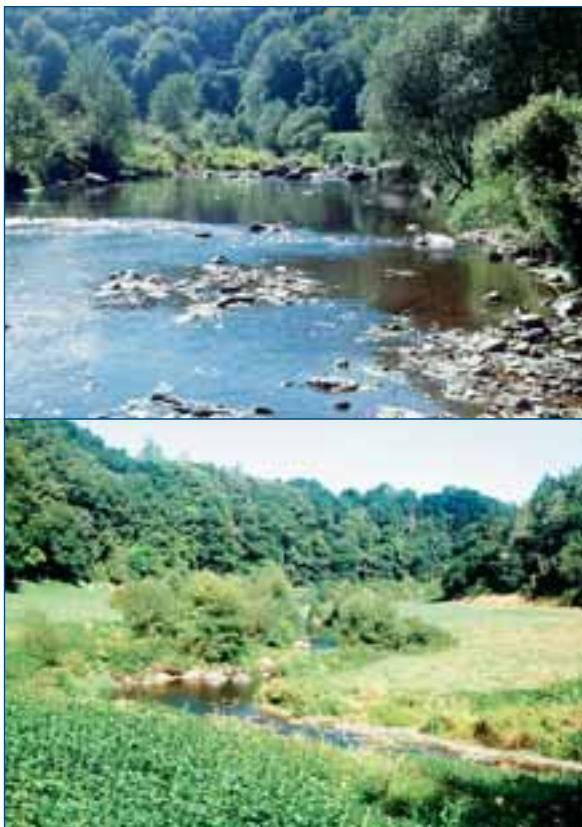
↑ **Figure 44** : Illustrations de la diversité des milieux et des faciès retrouvés quatre ans après les travaux de réhabilitation (08.09.2005) de l'ancienne retenue. ≈
