# MANUEL DE RESTAURATION HYDROMORPHOLOGIQUE DES COURS D'EAU

**Typologie des opérations  
de restauration et  
éléments techniques**

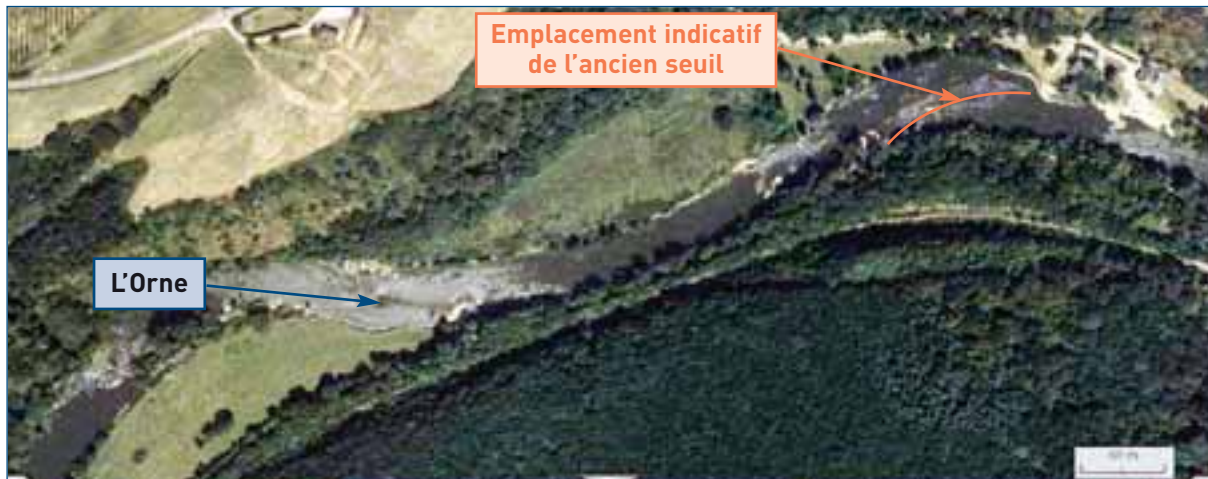
↑ **Figure 46 :** Photo aérienne (datant de fin juin 2002) montrant le secteur de l'Orne restauré suite à l'arasement du seuil du Moulin de Viard (source : Arnaud Richard, CSP (aujourd'hui ONEMA), délégation régionale Bretagne/Basse-Normandie). ≍

Cet arasement de barrage a permis de « retrouver » quelque 300-400 mètres de faciès courants (soit ~ 70 € HT/ml de faciès naturel retrouvé sur l'Orne).

La dynamique naturelle du cours d'eau a ainsi été restaurée avec la présence aujourd'hui de rapides, le développement de zones d'érosion, etc.

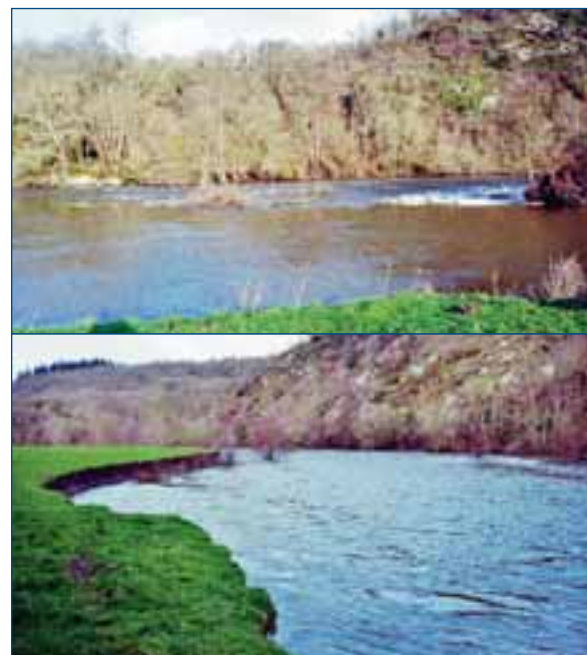
↑ **Figure 47 :** (28.02.07) Vues du secteur situé en amont de l'ancien seuil, avec la présence de rapides (en haut) et d'une importante érosion de berge (en bas). Pour mémoire, la Fédération de Pêche est propriétaire de la parcelle au droit de cette érosion, supprimant ainsi toute velléité de protection de berge. ≍

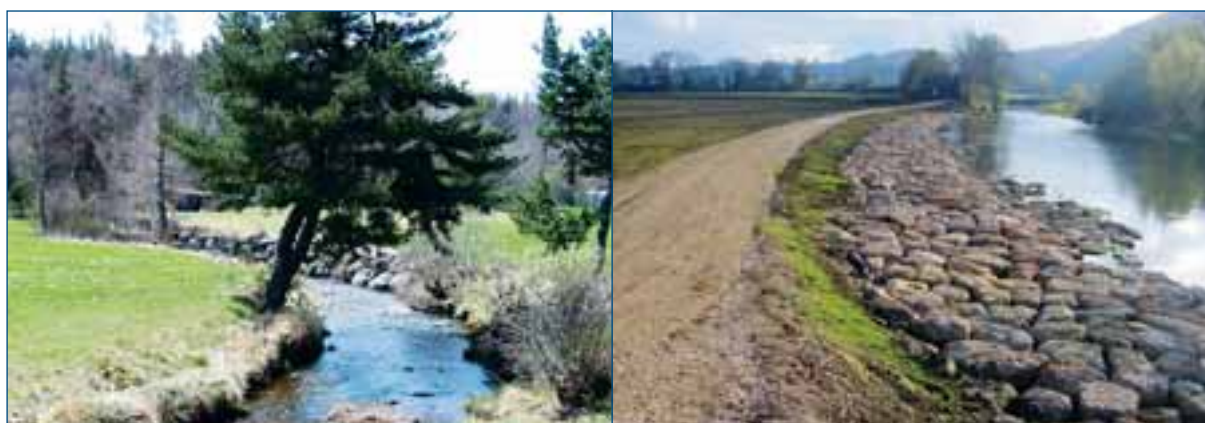
↑ **Figure 48** : Exemples de protections de berges en zone rurale sans enjeu majeur. 🌊

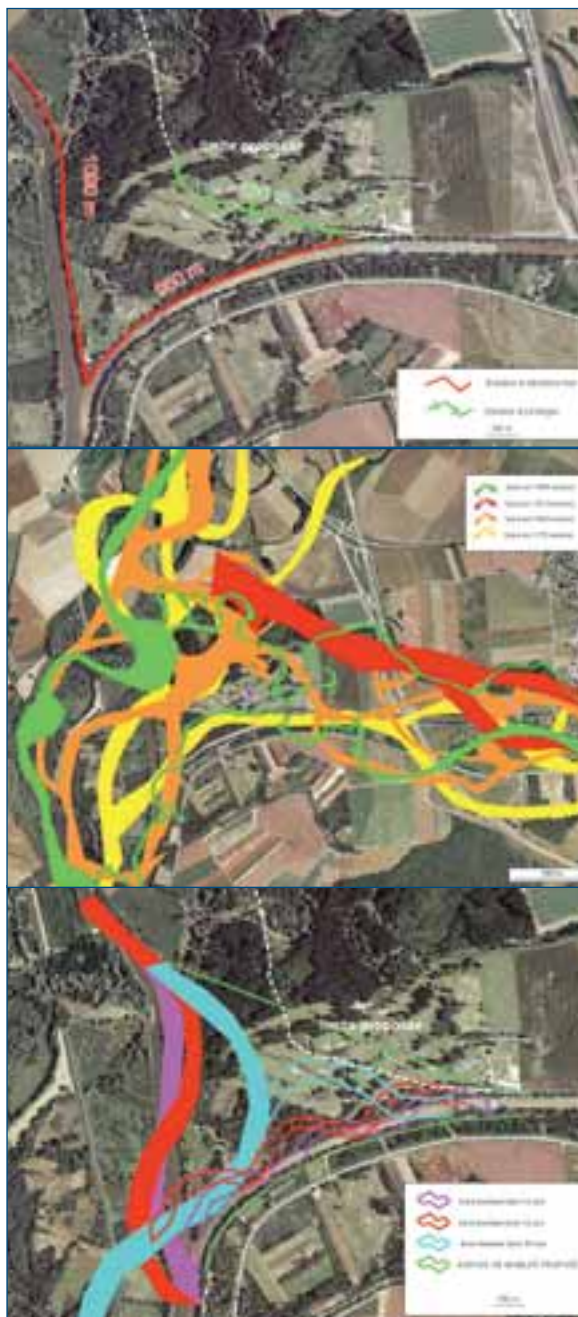
**Figure 49** : Exemple d'analyse prédictive du tracé de deux cours d'eau à leur confluence suite à la suppression des contraintes latérales. En haut, contexte local des protections existantes et de leur report en arrière pour protéger un golf existant mais qui sera en partie déplacé. Au centre, analyse historique des tracés. En bas, simulation du tracé à 10 et 50 ans (source : Malavoi, 2005). ≈

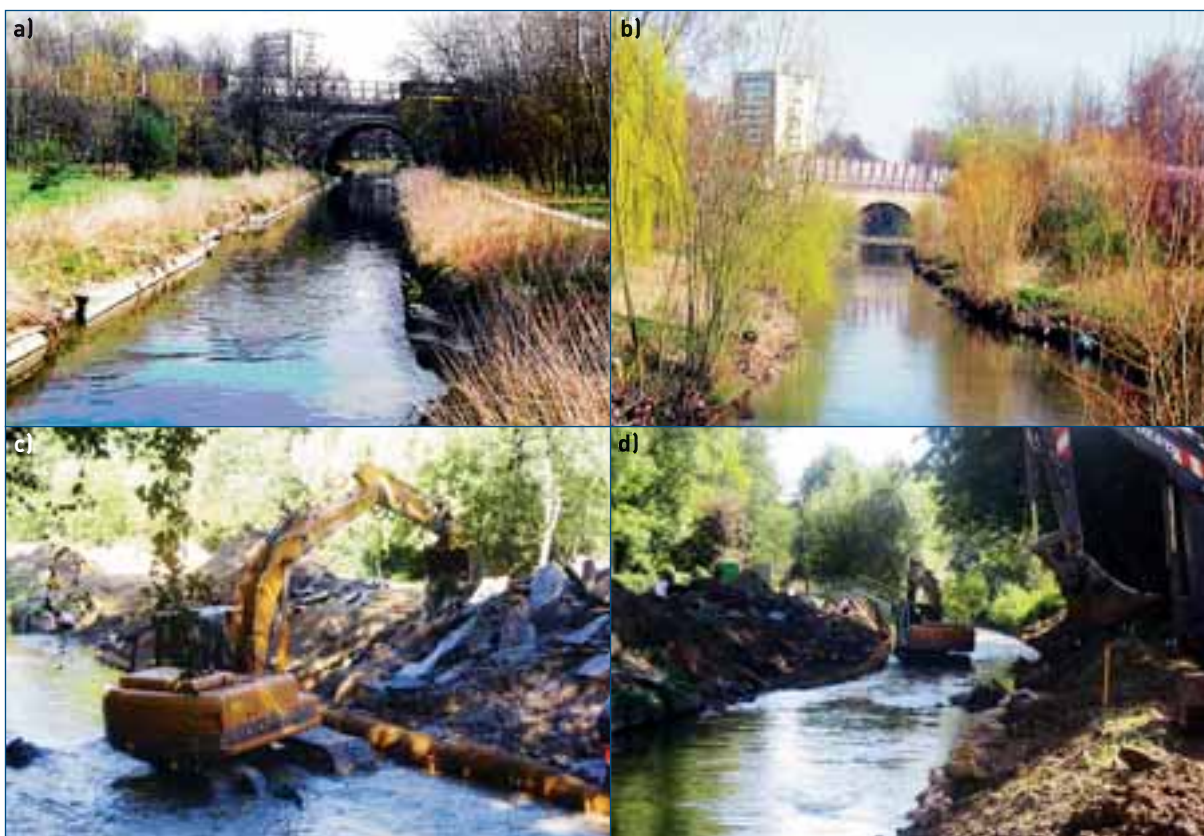
↑ **Figure 54** : Vue d'une partie du secteur restauré. **a)** Avant les travaux (photo Biotec). **b)** En 2007. **c)** et **d)** Suppression des protections en béton (photos SIVOA). ≈

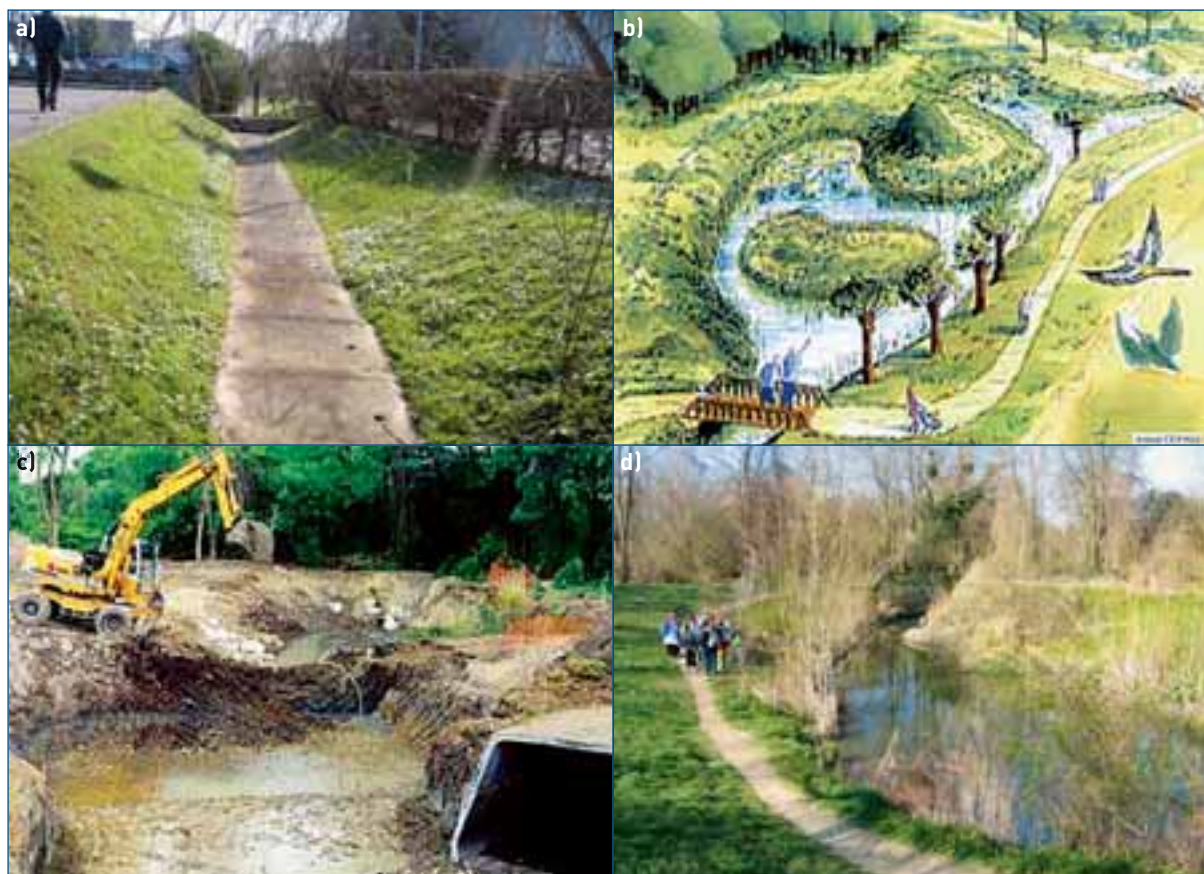
↑ **Figure 57** : Vues du secteur restauré. **a)** Amont du secteur restauré. **b)** Esquisse du projet. **c)** Travaux de réouverture (2003) [noter la présence d'une partie du collecteur à droite] [source b) et c) : atelier Cepage]. **d)** Secteur restauré (2007) [source a) et d) : Malavoil].

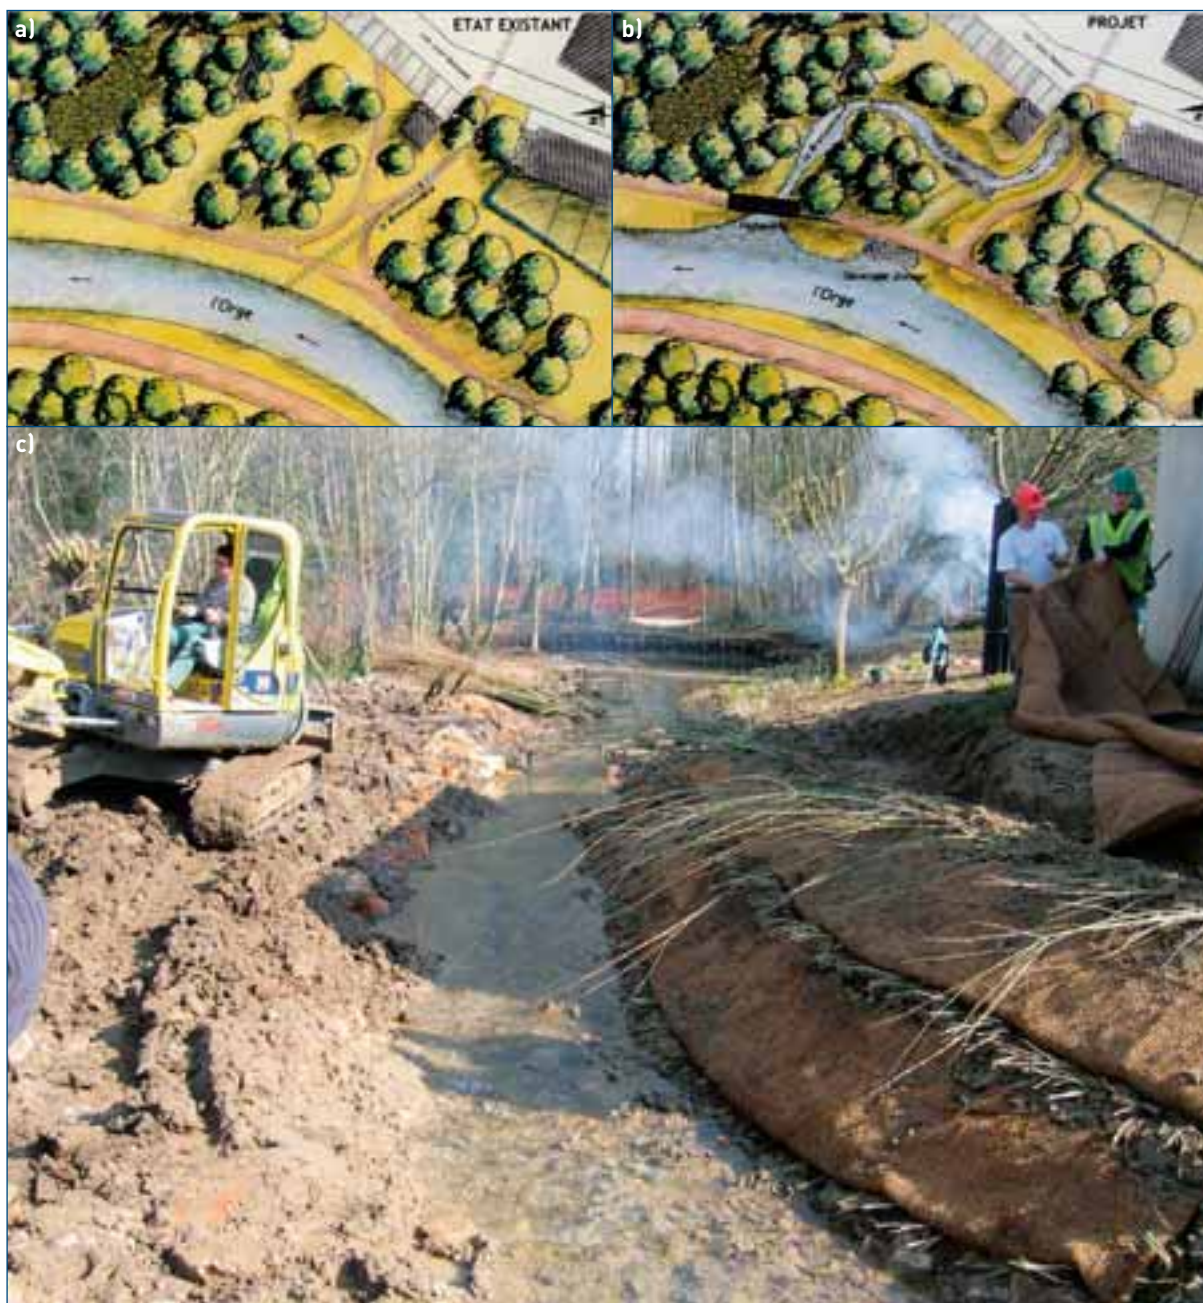
↑ **Figure 59** : Vue d'une partie du secteur restauré. **a)** et **b)** Schémas d'avant-projet (SIVOA). **c)** Berges du nouveau chenal excavé en cours de modelage (2007). ≍

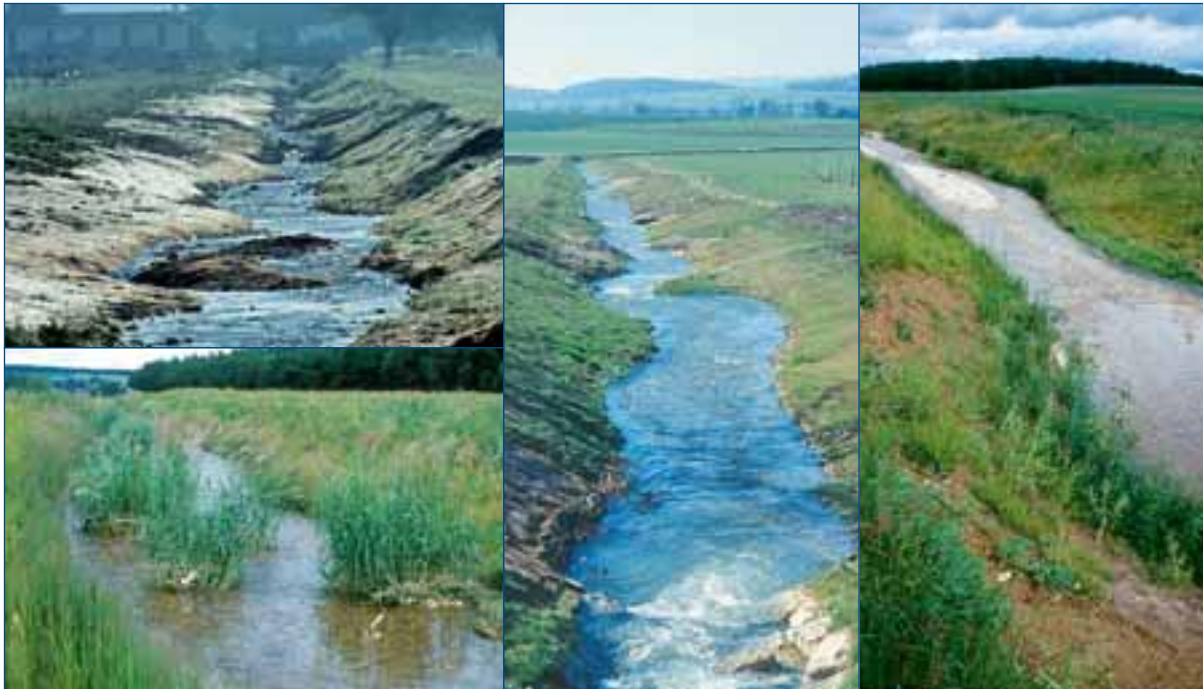
**Figure 60 :** Sur un tronçon de cours d'eau restauré, exemple d'alternance de radiers, de mouilles, de risbermes, de berges à pente douce et à profil plus abrupt, de bancs de graviers, d'îlots centraux, etc., avec une emprise limitée ici à 12 mètres pour un cours d'eau anciennement chenalisé sur une largeur de 5-6 mètres. ≡

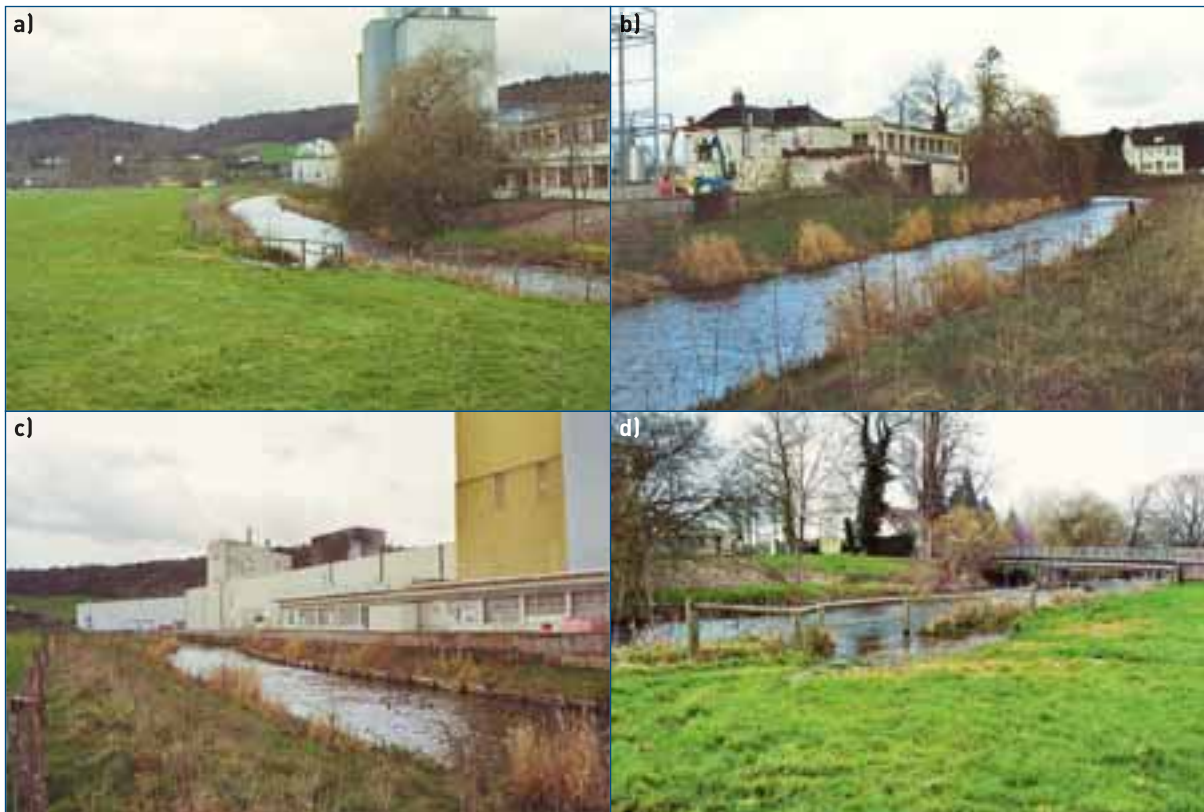
↑ **Figure 63** : Vues du site en date du 26.02.07. **a)** Vue d'ensemble du lit restauré. **b)** Cordons d'hélophytes bien représentés en berges droite et gauche. **c)** Protection de berge localisée en début de tronçon restauré. **d)** Abreuvoir à bétail et clôture provisoire de protection des aménagements. ≡

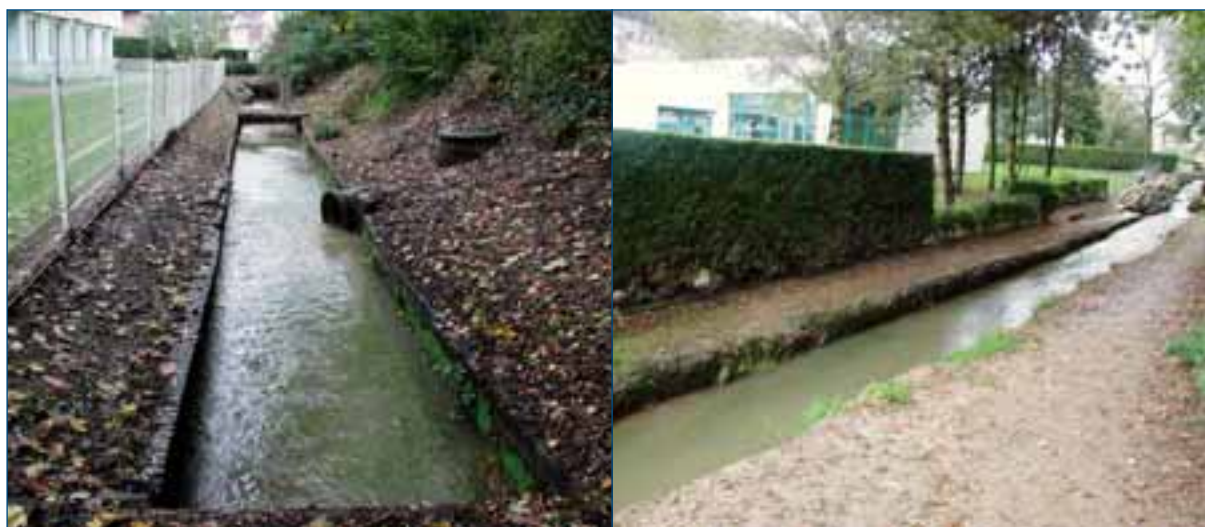
↑ Figure 65 : Etat du Bolbec avant sa restauration. ≡

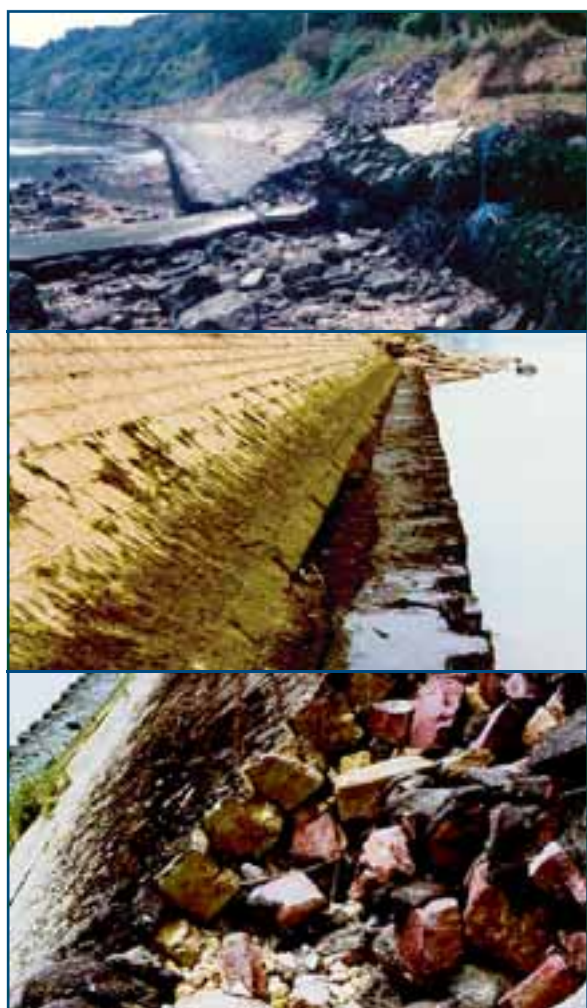
↑ **Figure 69** : Exemple de protections de berges de Seine avec palplanches et perrés puis détail de détérioration des perrés. ≡

Dans ce cadre des travaux d'aménagements, les berges naturelles ont progressivement disparu au profit de berges artificialisées. Les liaisons hydrauliques avec les milieux connexes et les fonctionnalités écologiques diverses ont fortement régressé. La végétation ripicole, initialement développée sur une largeur de plusieurs dizaines de mètres, a fait place à des ouvrages de protection de berge durs, tels que parpaings béton, perrés, gabions ; ouvrages fréquemment positionnés au-dessus de palplanches, et ceci sur plusieurs dizaines de kilomètres (figure 131).

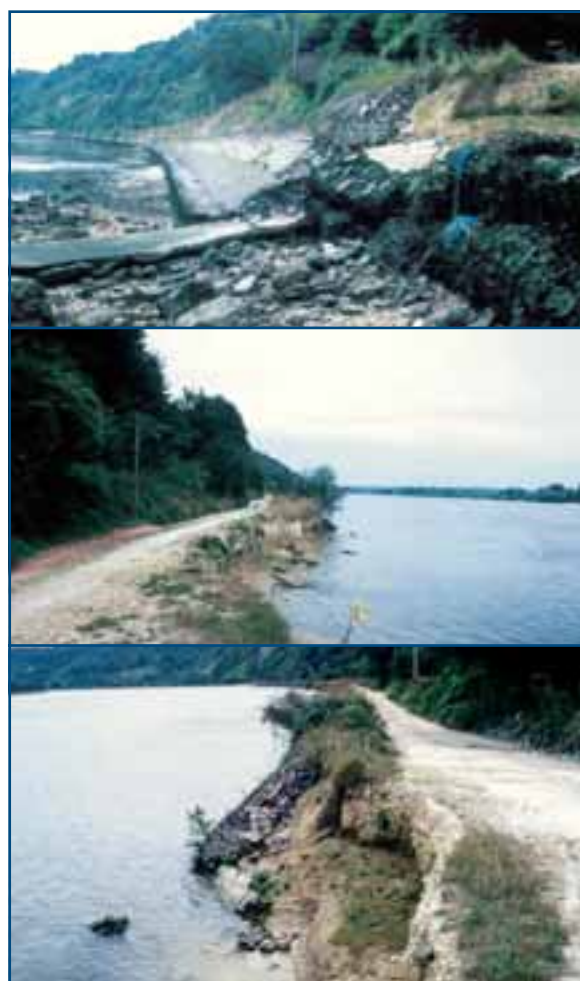
↑ **Figure 70** : (18.08.00) Etat initial de l'érosion avant les travaux de réfection de la berge, juste à l'aval de perrés existants maintenus et d'anciens gabions détruits par les contraintes du site. ≡

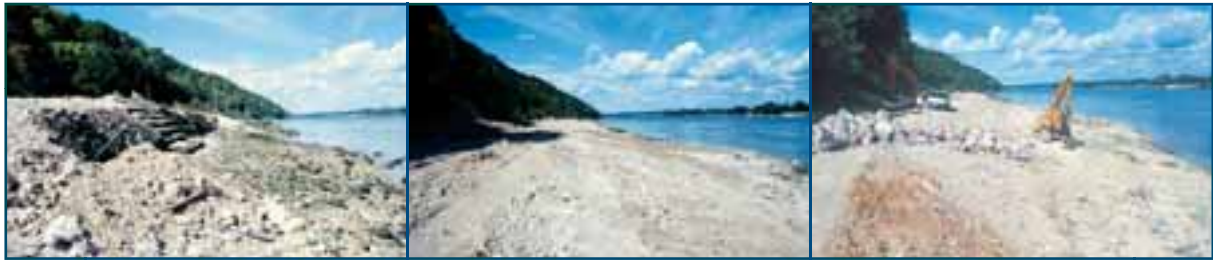
↑ **Figure 71 :** (12.09.01) Les restes des anciens gabions sont démolis, l'ensemble de la berge est terrassé en pente douce, les blocs de la protection sous-fluviale et de pied de berge sont acheminés sur le site. Les terrassements se déroulent de l'amont à l'aval. ≡

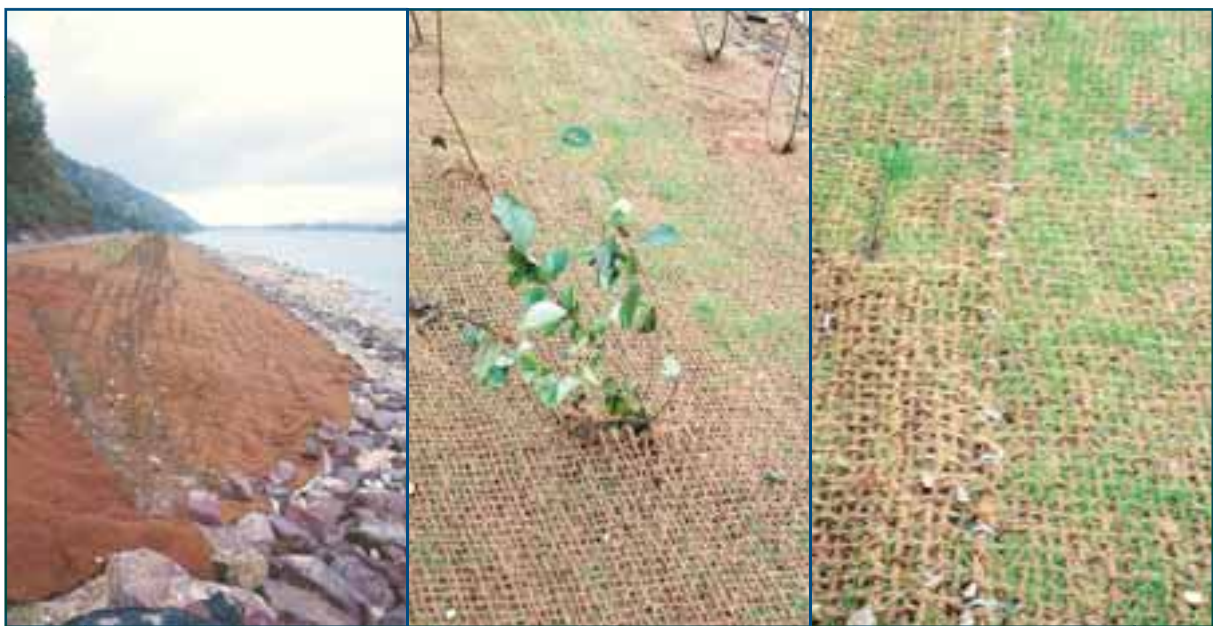
↑ **Figure 72 :** (07.11.01) Jour de la réception des travaux. Vue d'ensemble de la berge réaménagée avec en premier plan la transition amont (berge raide/berge en pente douce), les plantations d'arbustes en haut de berge et le début de reprise des ensemencements à travers les géotextiles. ≡

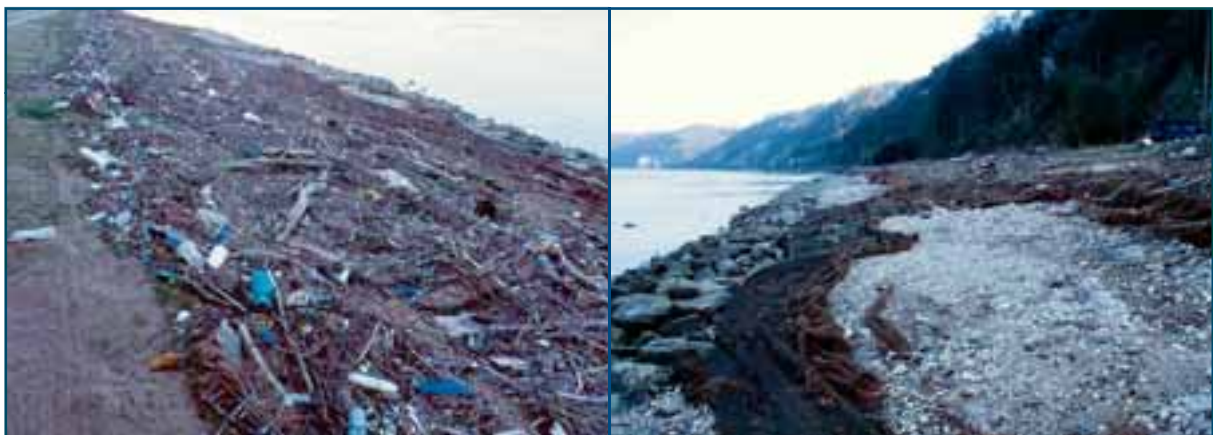
↑ **Figure 73 :** (27.03.02) Evolution de la berge aménagée 4 mois après les travaux, avec à gauche de nombreux déchets et pas que « végétaux » qui sont apportés par la marée. A droite : par endroits, les végétaux ont déjà totalement disparu avec les géotextiles qui sont déchirés. ≡

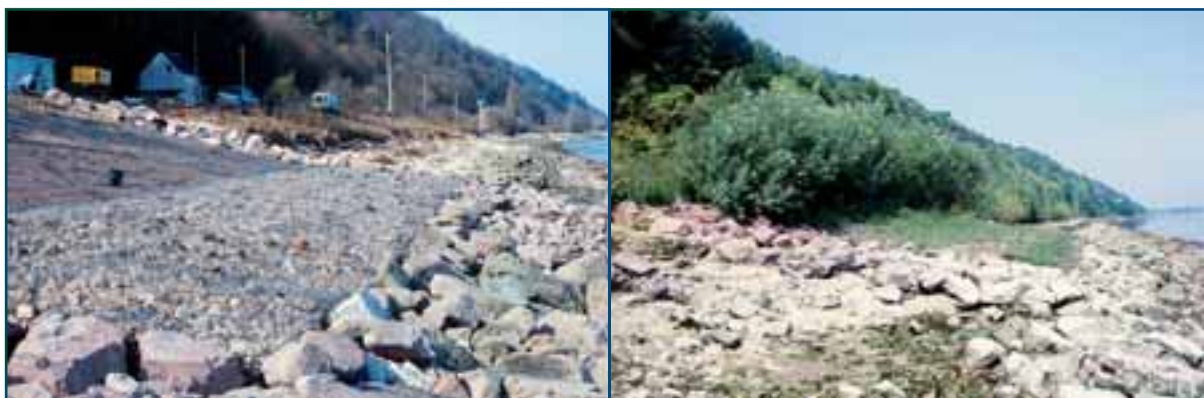
↑ **Figure 74 :** (13.03.03) Vues d'ensemble de la plage d'essai en fin de travaux à gauche, avec des ancrages de ceinture en enrochement, les matelas-gabions susmentionnés et le haut de berge végétalisé et deux ans après les travaux à droite (27.06.05). Les saules ont connu un développement de 3 à 4 mètres en deux ans. La Seine a apporté quelques dépôts de vase sur les matelas-gabions ainsi que diverses graines de végétaux herbacés, ce qui fait que deux ans à suivre des travaux, bien que non végétalisés lors du chantier, les matelas-gabions sont colonisés par un développement spontané et indigène d'hélophytes. Aucune érosion n'est constatée mais un léger tassement de la partie basse en matelas-gabions. Ces derniers ont précisément été prévus pour « absorber » de façon souple d'éventuels tassements ou enfoncements des enrochements sous-fluviaux maintenus. ≡

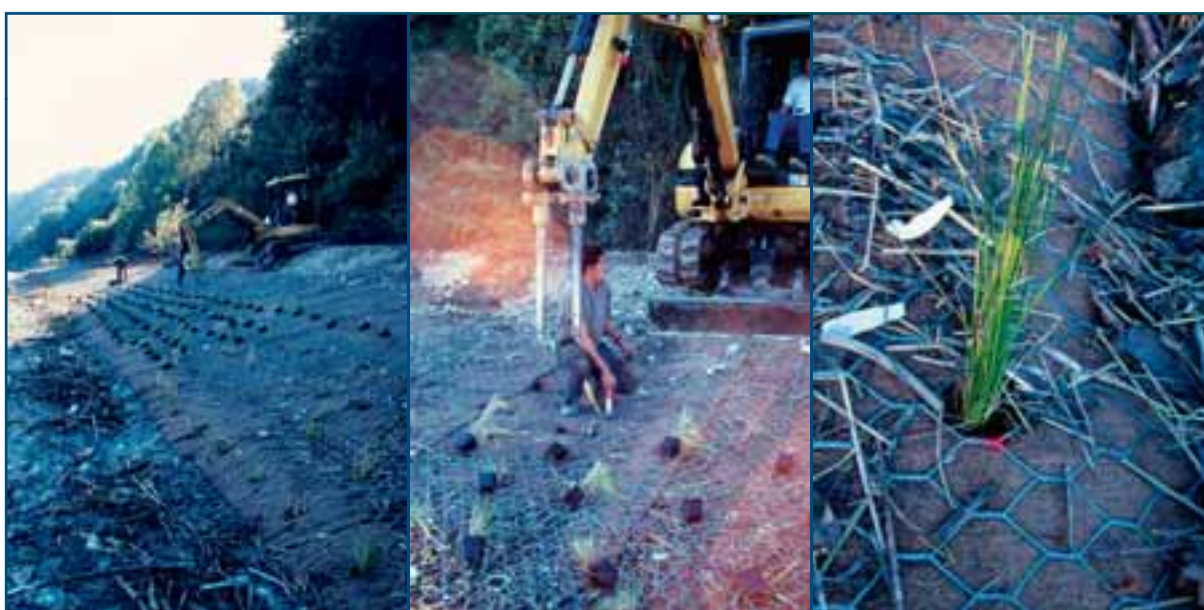
↑ **Figure 75 :** (27.10.05) Les hélophytes sont « prédisposés » sur la berge et plantés entre les mailles du treillage métallique avec une légère découpe préalable des géotextiles biodégradables. Le treillage métallique en couverture est ensuite agrafé avec des « doubles agrafes » métalliques. ≡

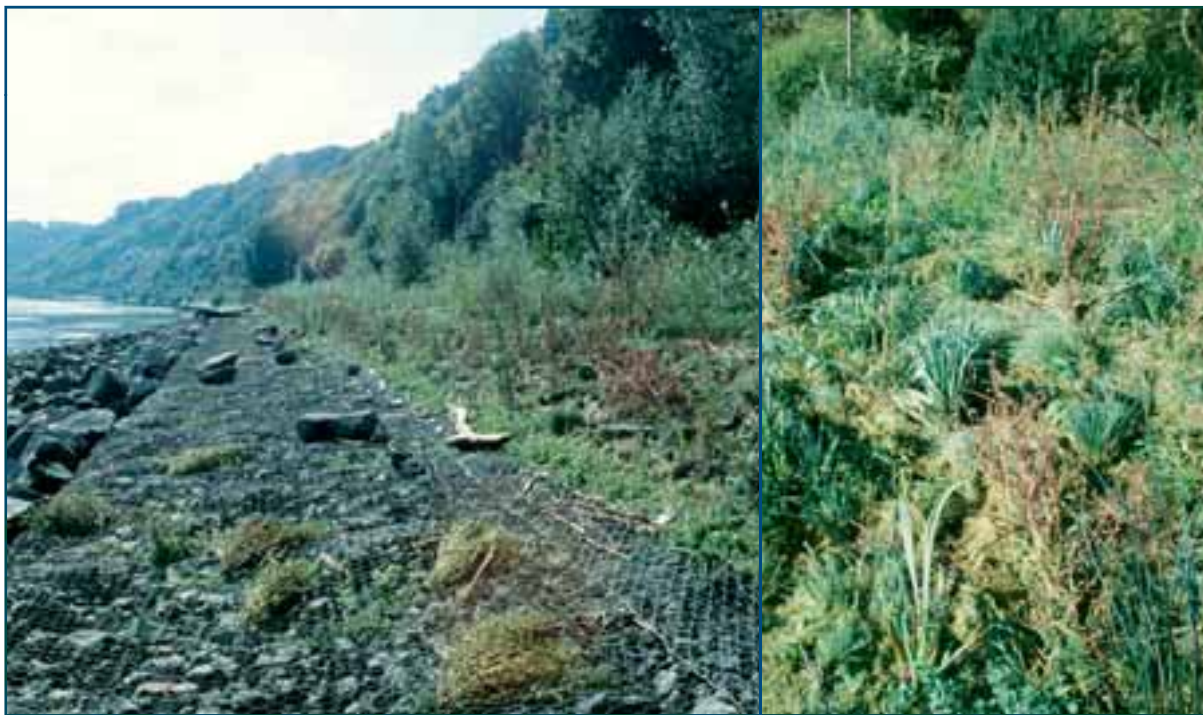
↑ **Figure 76** : Vue d'ensemble et de détail du site de travaux un an après sa réalisation. ≍

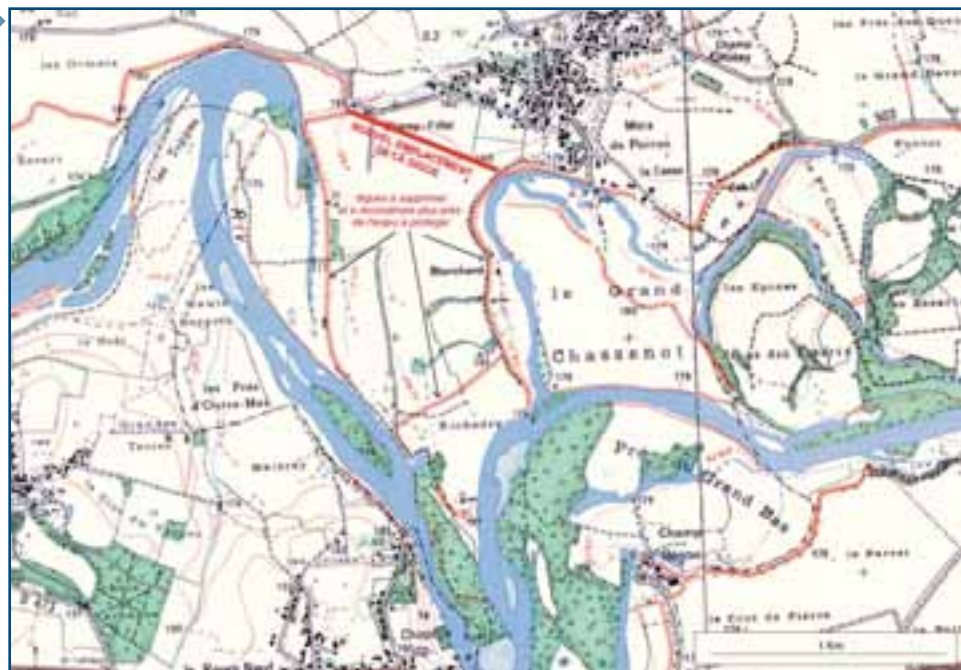
➔ **Figure 79** : Exemple de réseau de digue pouvant être modifié pour conserver le même niveau de protection de l'enjeu principal (le village). On perdra par contre la protection des terrains agricoles actuellement peu submersibles mais on gagnera, outre une meilleure fonctionnalité écologique, un meilleur écrêtement des crues pour l'aval (source : Malavoi, Safège, 2004). ≍

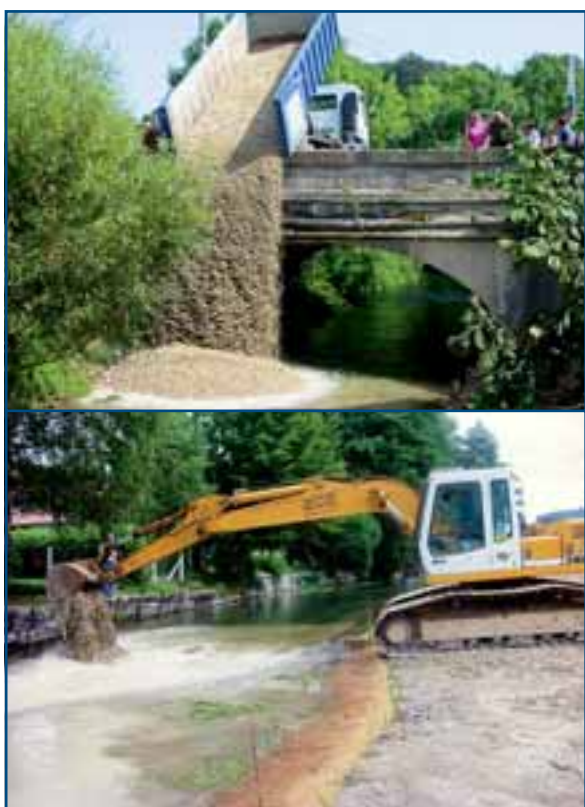
↑ **Figure 81 :** Photos de Christophe Lebas, technicien de rivière à l'ASA. Remblaiement de « charge solide » dans le cours d'eau. ≈

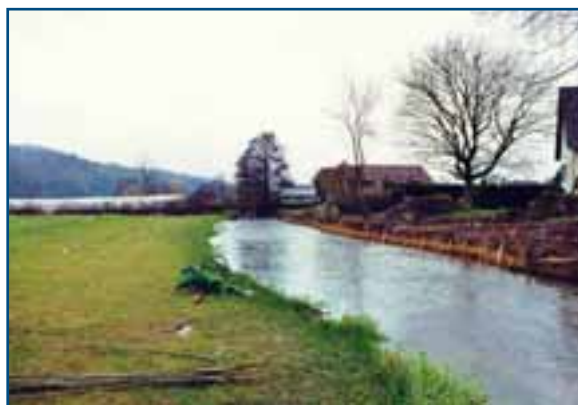
↑ **Figure 82 :** (27.02.07) Aménagement encore en cours à Croville avec suppression des merlons, recharge alluviale, adoucissement de la berge gauche au droit des parcelles agricoles et techniques du génie végétal (ici alternance de tressages de saules et de fascines d'hélophytes) en rive droite . ≈

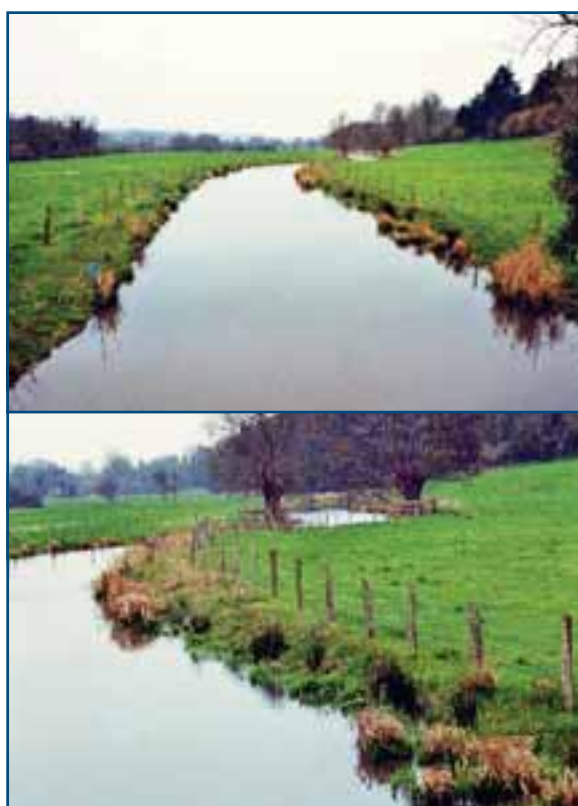
↑ **Figure 83 :** (27.02.07) Vues des travaux d'arasement de merlons réalisés en 2005 à St-Aubin-sur-Scie. ≈

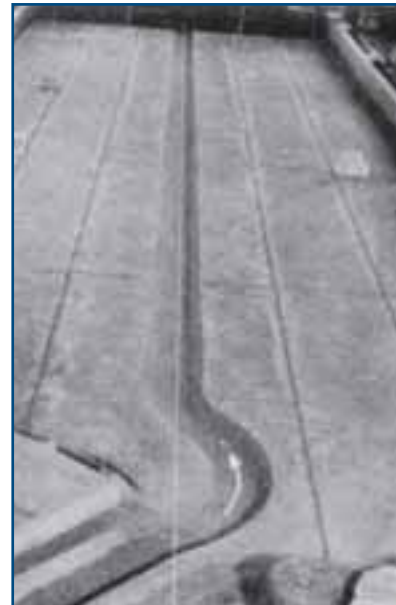
↑ **Figure 90** : Exemple de tracé en plan très homogène tel que l'on en obtient en laboratoire. Berges et fond sableux : en haut, conditions initiales, en bas, après 3 h d'écoulement (Friedkin, 1945). ≈

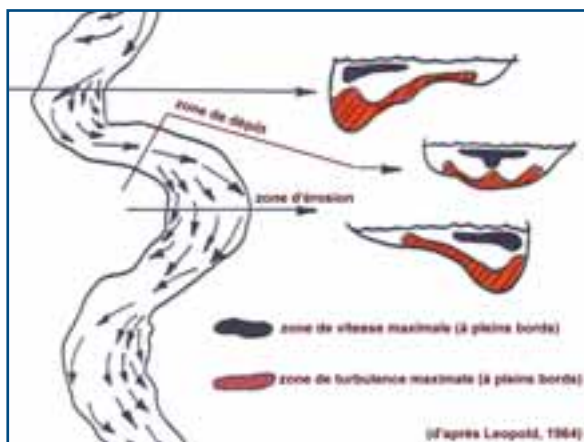
↑ **Figure 91** : Profils en travers « classiques » sur un cours d'eau sinueux (d'après Léopold, 1964). ≡

La géométrie en travers d'un cours d'eau sinueux ou méandrique est généralement dissymétrique dans les courbures et symétrique au droit des points d'inflexion entre les sinuosités. Il sera donc important de respecter cette morphologie dans la création du nouveau chenal si la puissance est faible.

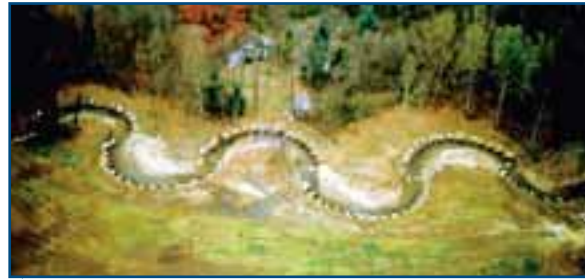
↑ **Figure 93** : Exemple de tracé sinueux trop régulier, qui de plus est destiné à être figé (seuils au droit des points d'inflexion + protection de toutes les berges concaves). ≈

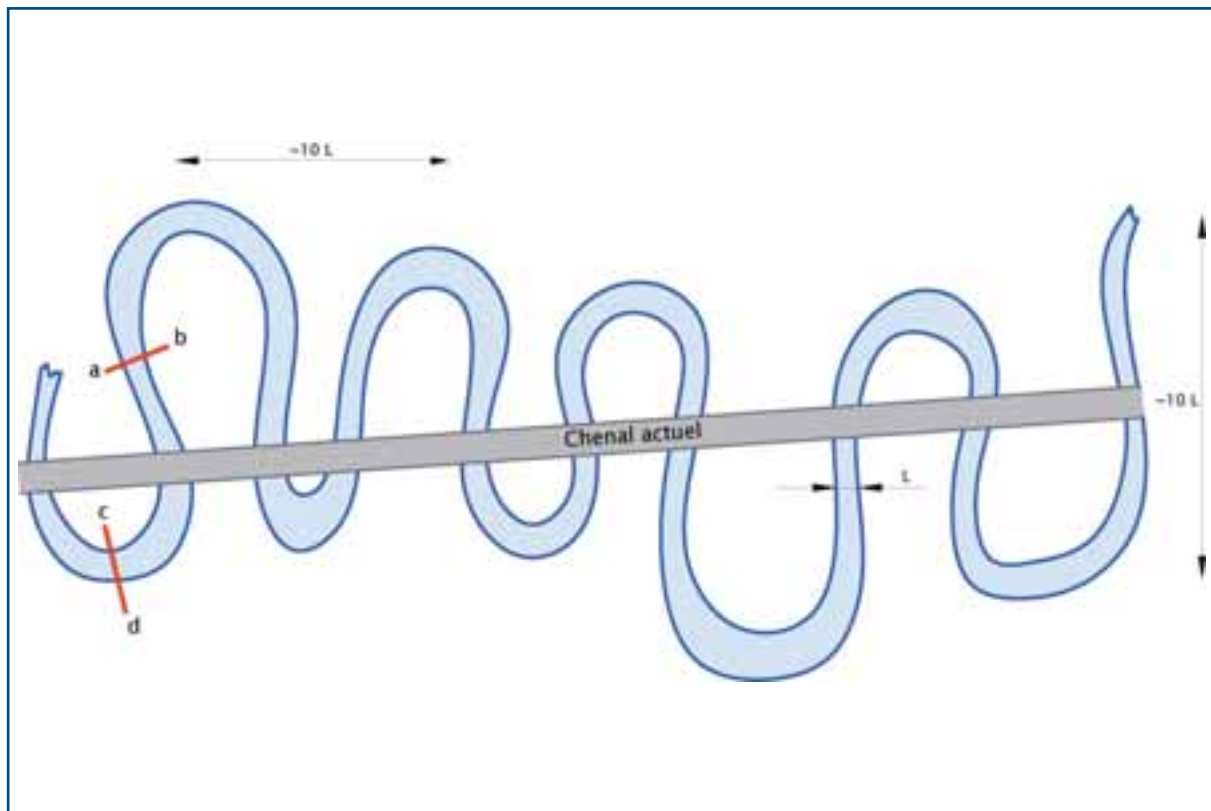
↑ **Figure 94** : Exemple de tracé en plan méandrique irrégulier (voir § suivant pour les profils types). ≈

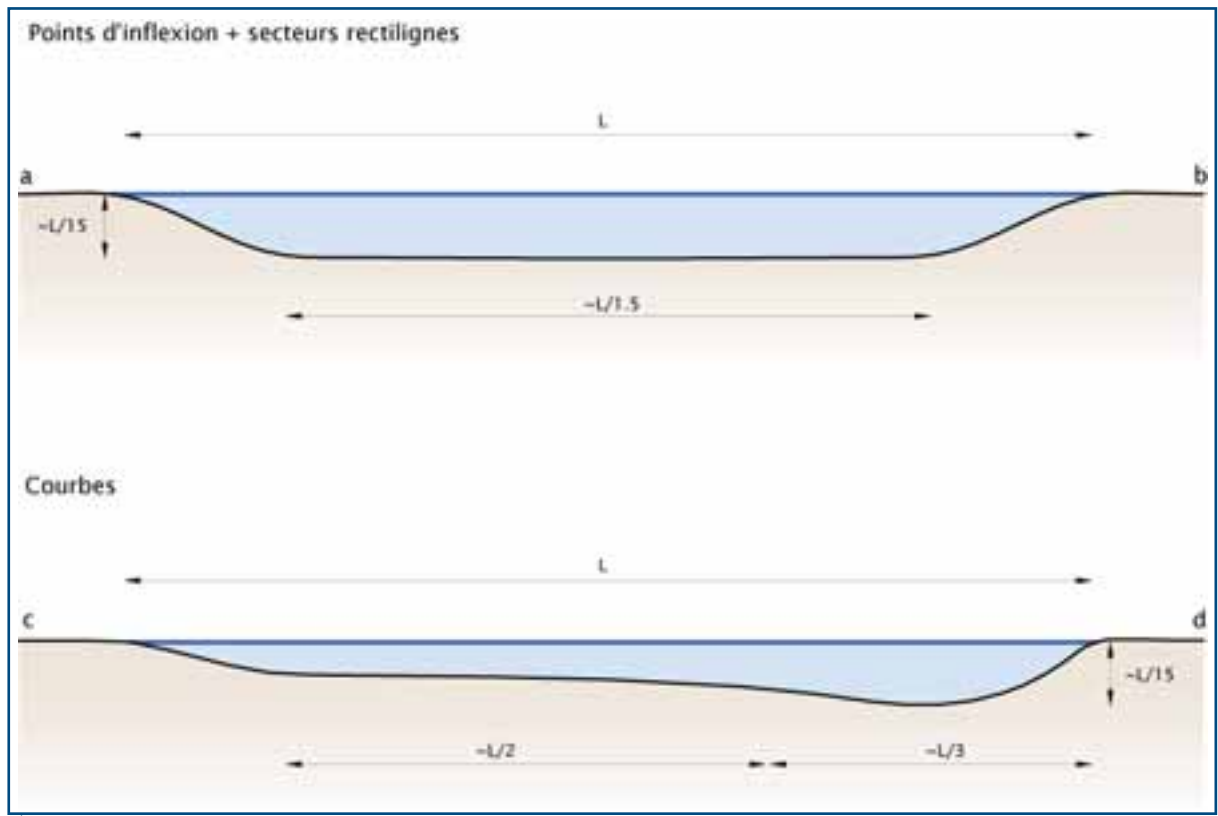
↑ **Figure 95** : Exemple de profils en travers (voir le paragraphe précédent pour l'implantation des profils). ≡

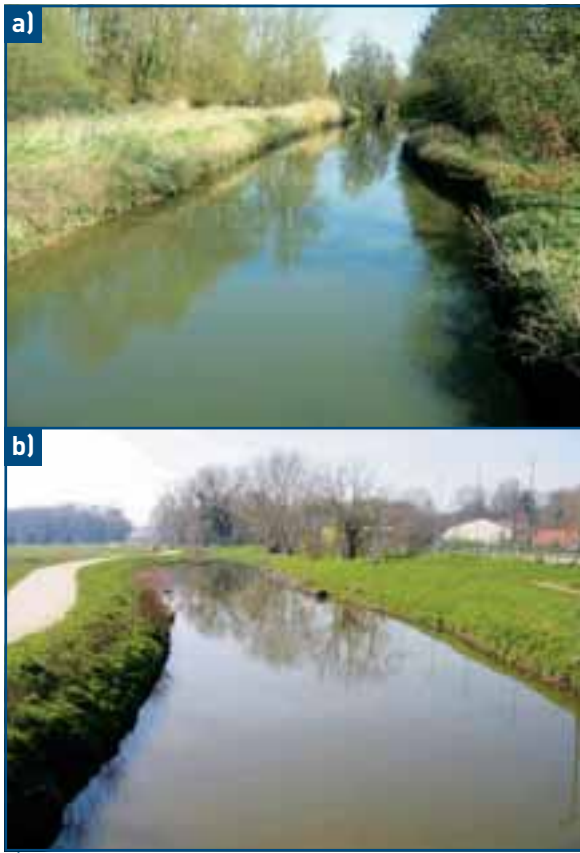
**Figure 97 :** a) Vue d'une portion non restaurée et rectiligne en aval d'une passerelle. b) Vue d'une portion restaurée en amont de la même passerelle (nota : la faible vitesse de l'écoulement dans les deux cas est liée à la présence d'un seuil en aval).

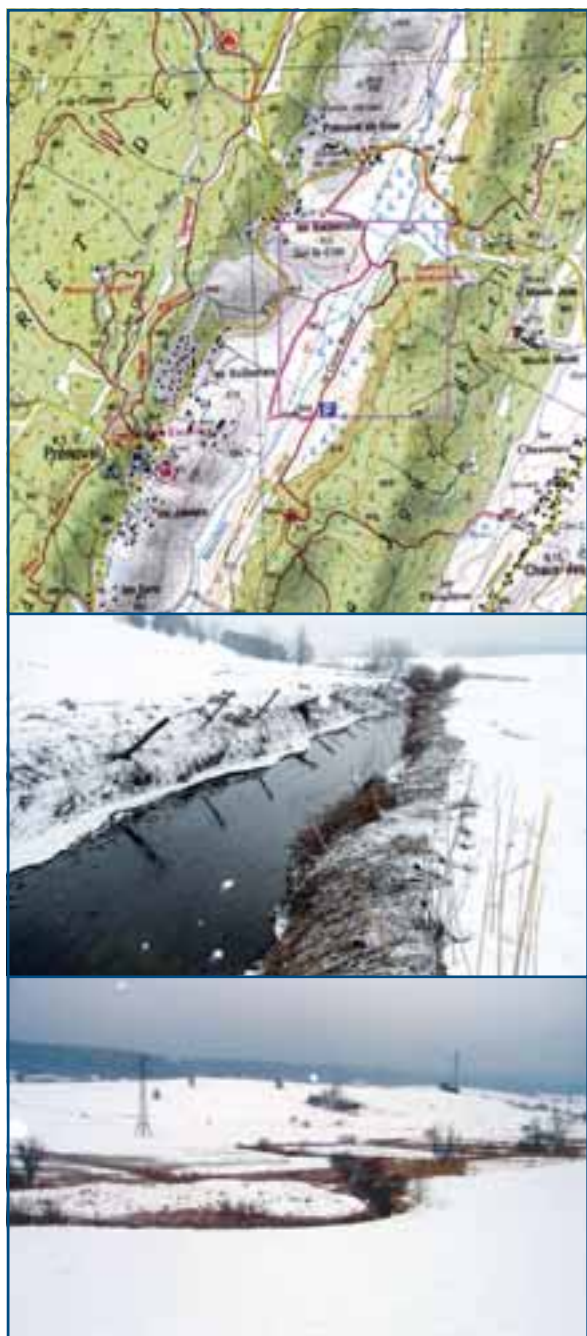
↑ **Figure 98** : En haut, localisation. Au milieu, partie non restaurée et à en bas partie reméandrée. ≍

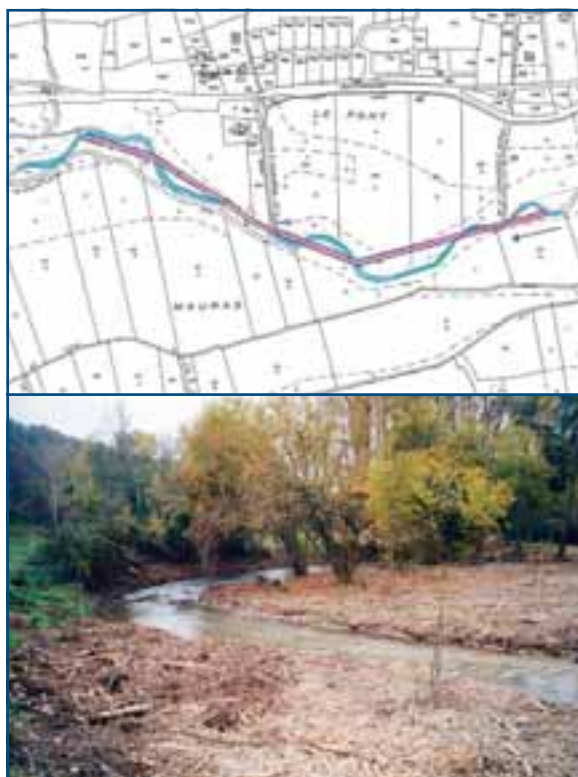
↑ **Figure 99** : En haut, localisation. En bas, méandre remis en eau. ≍

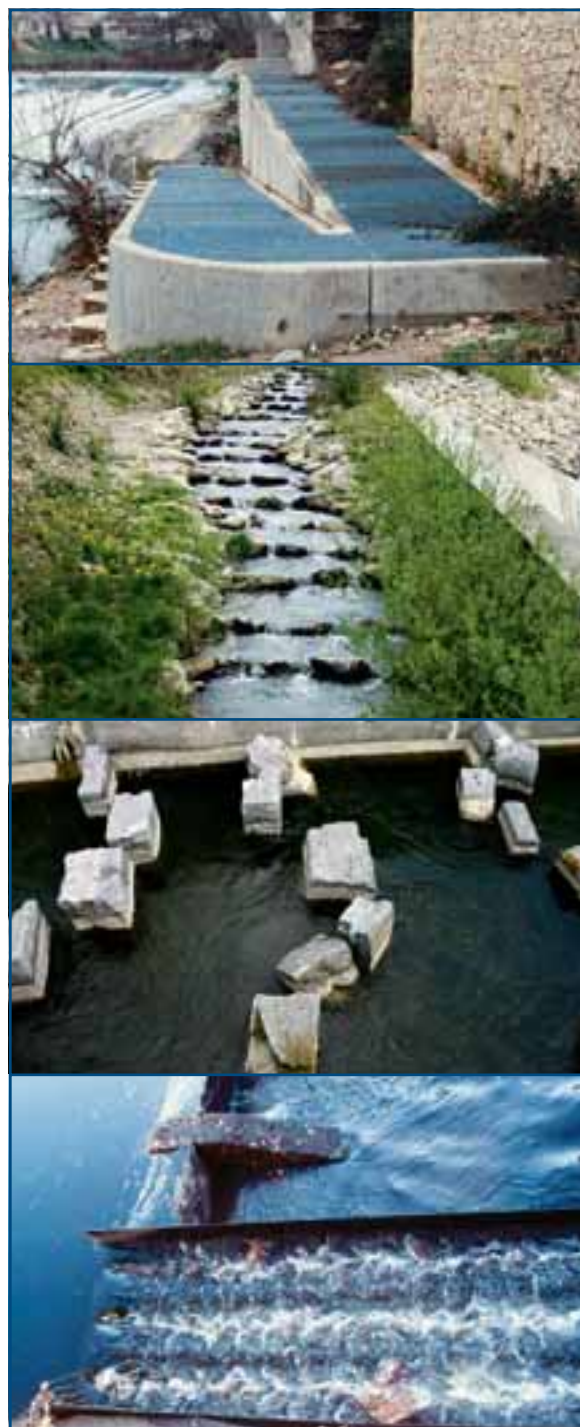
↑ Figure 100 : Différents types de passes à poissons. 🌊

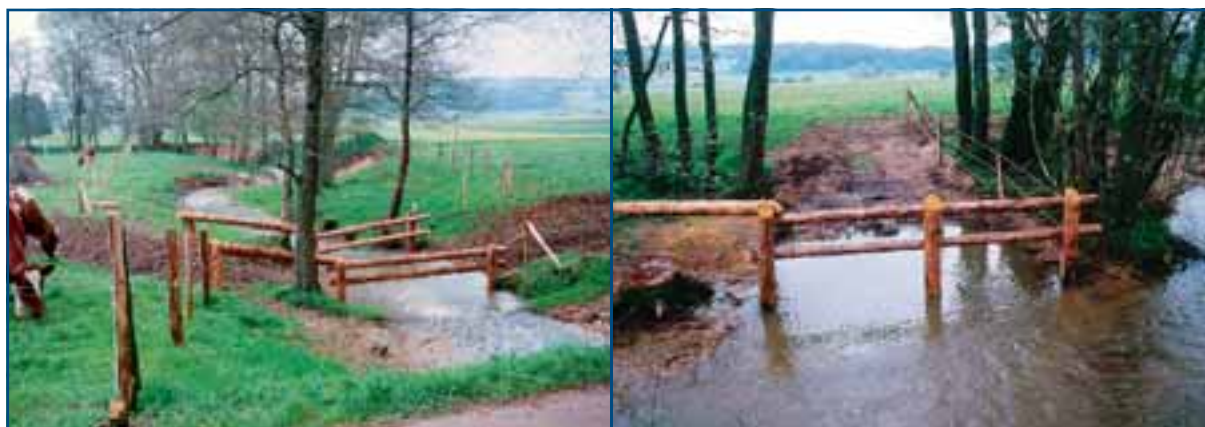
↑ **Figure 102** : Exemples d'aménagements pour éviter que le bétail n'ait accès à l'ensemble des rives d'un cours d'eau. ≍

En milieu rural, la divagation du bétail dans le cours d'eau peut être la cause de diverses perturbations : disparition ou appauvrissement de la végétation ripicole par broutage ou piétinement des animaux, colmatage du fond du lit par la mise en suspension de matériaux de berge, surcharge fertilisante des eaux en particulier sur les petits cours d'eau, etc.
