# MANUEL DE RESTAURATION HYDROMORPHOLOGIQUE DES COURS D'EAU

**Typologie des opérations  
de restauration et  
éléments techniques**

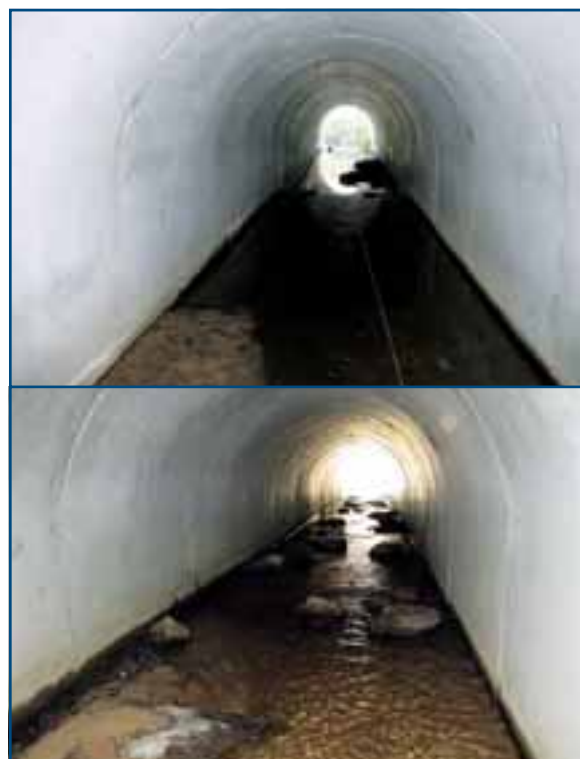
↑ **Figure 103** : Exemple d'un « tunnel » de franchissement avant travaux de diversification du lit en haut et après « réaménagement » en bas. ≍

Par exemple et de manière générale, on veillera à toujours réserver un minimum d'espace « sec » sous un ouvrage de franchissement, avec le développement de « banquettes », de berges à pente douce, etc.

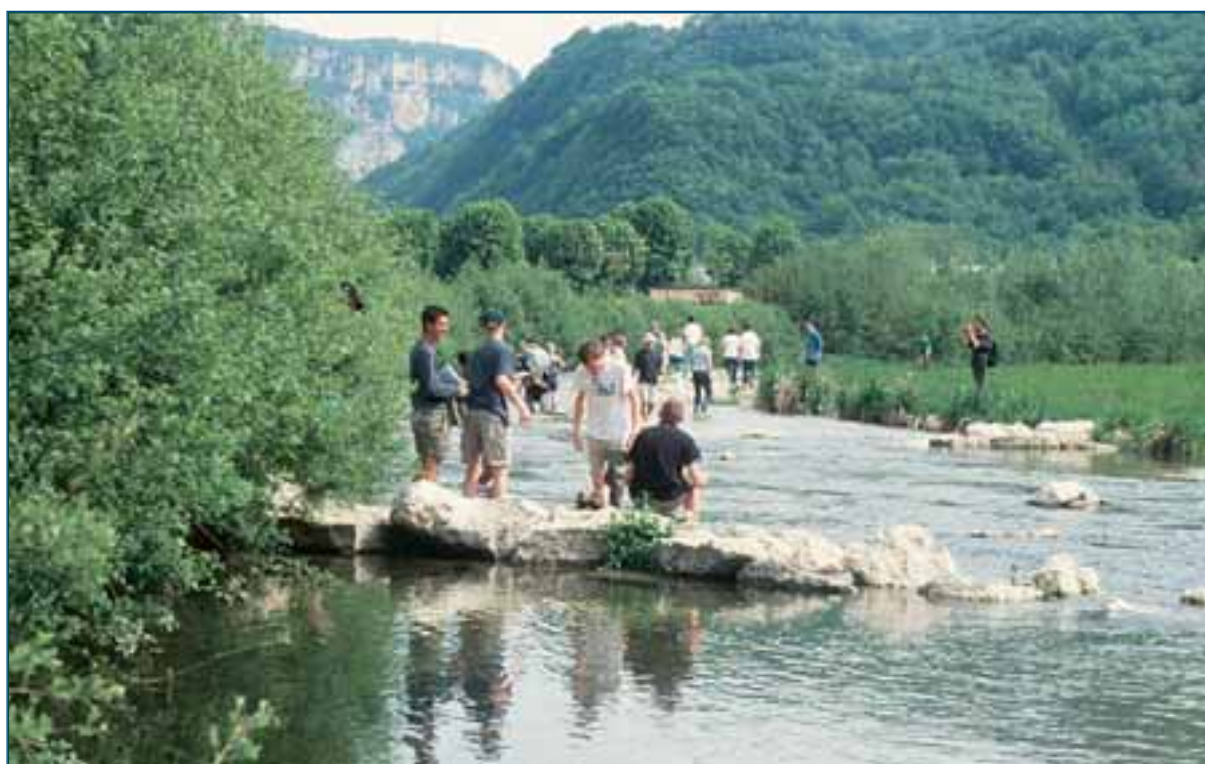
↑ **Figure 105 :** Journée de « visite » d'une opération de restauration de cours d'eau ! ≡

D'autre part et pour terminer, veiller à ce que les aspects pédagogiques et démonstratifs d'une opération de restauration de cours d'eau ne soient pas eux-mêmes source d'impacts, avec un excès de fréquentation du milieu nouvellement créé (cf. *figure 105*).
