La gestion physique des cours d'eau : bilan d'une décennie d'ingénierie écologique

Actes du Colloque
Namur 10, 11 et 12 octobre 2007

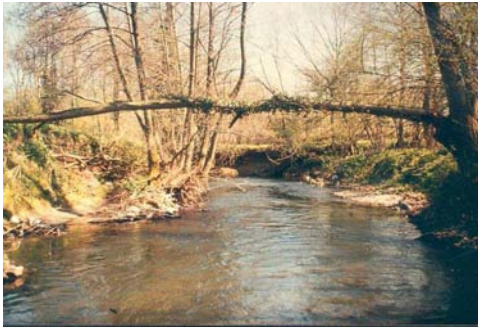
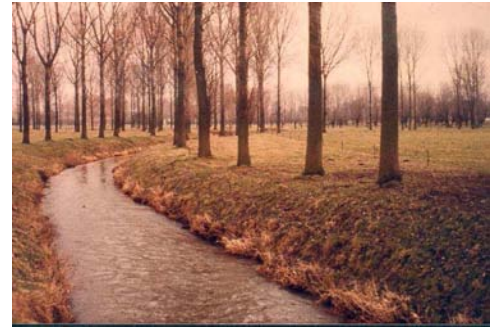
Figure 1 : Contraste entre deux tronçons de la Mehaigne présentant des conditions d'habitat hydromorphologique (à gauche) assez hétérogènes en tronçon relativement naturel et (à droite) très homogènes en tronçon hydrauliquement aménagé

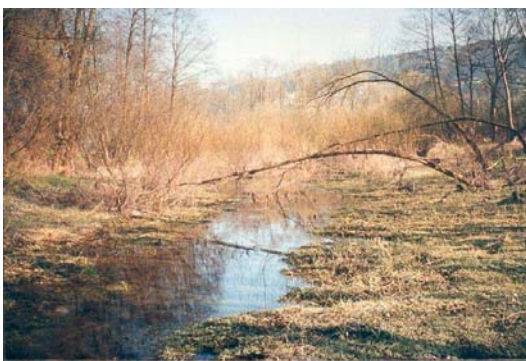
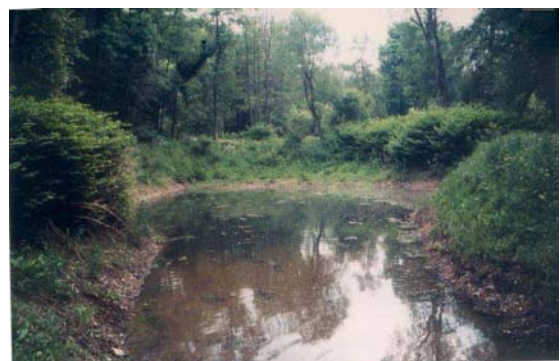
Figure 3 : Contraste entre une bonne frayère naturelle à brochet (à gauche : frayère de Bomal dans l'Ourthe, détruite au début des années 1990 par des travaux de recreusement ; Balzat, 1993) et une mauvaise frayère artificielle creusée dans un dépôt alluvial (à droite : frayère de l'île du Lion sur l'Ourthe à Poulseur)

Vu leur importance stratégique pour le maintien de certaines espèces qui y résident en permanence (loche d'étang par exemple) et pour la réalisation du cycle de vie d'espèces qui y séjournent au moment de la reproduction (cas du brochet, de la tanche), les annexes fluviales nécessitent des mesures urgentes de gestion portant sur leur préservation même (pas de comblement, maintien d'une connexion avec le cours d'eau principal) et sur leur restauration structurelle et fonctionnelle. Mais en cette matière, on veillera à n'entreprendre des travaux de « restauration de frayères » ou de « création de nouvelles frayères » qu'en toute connaissance de cause, en prévoyant la mise en œuvre des bonnes techniques (figure 3) et en procédant à une évaluation technique et scientifique des interventions.

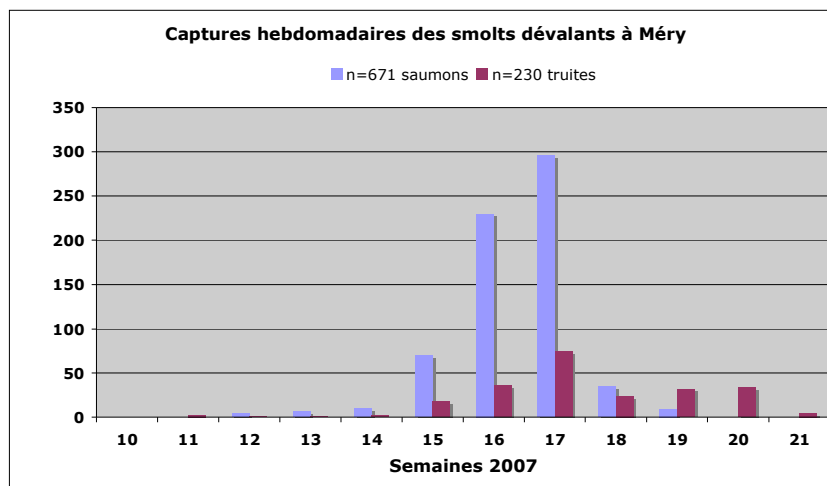
Figure 6 : Comparaison des répartitions hebdomadaires des captures de saumoneaux et de truites dans l'exutoire de dévalaison de la prise d'eau hydroélectrique de Méry-Tilff en mars-mai 2007 (semaine 15 : du 9 au 15 avril) (Philippart *et al.*, 2007).

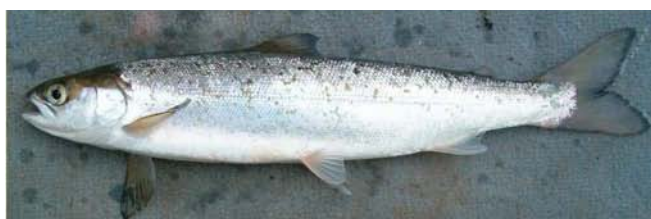
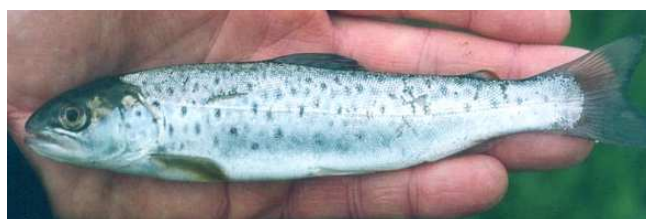
Figure 7 : Smolt de saumon atlantique (à gauche) et de truite commune (à droite) capturés dans le piège de dévalaison de la prise d'eau hydroélectrique du barrage de Méry-Tilff sur l'Ourthe en mars-mai 2007

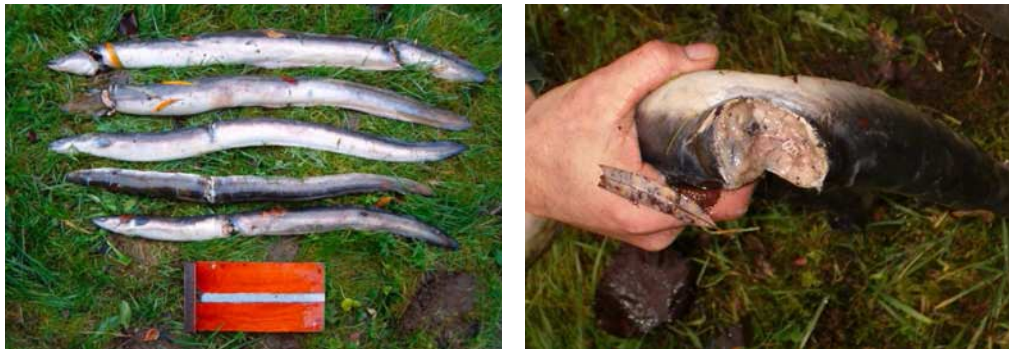
Figure 8 : Effet destructeur du passage d'anguilles argentées dévalantes dans une turbine hydroélectrique.

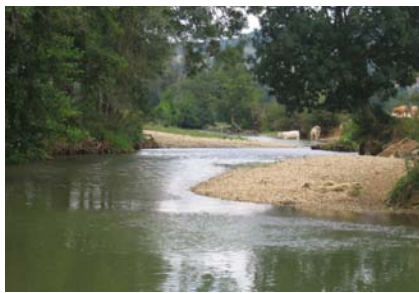
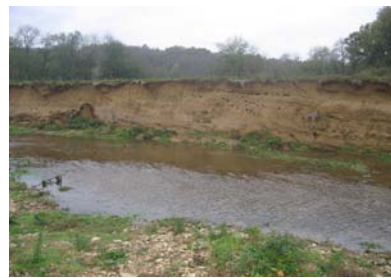
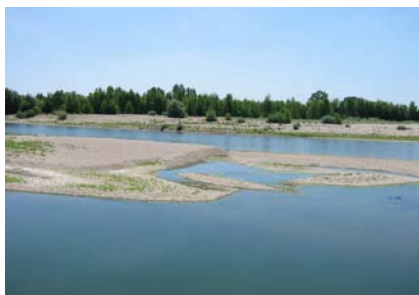
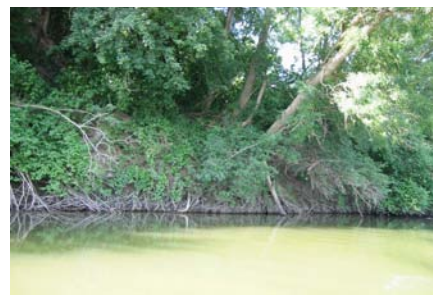
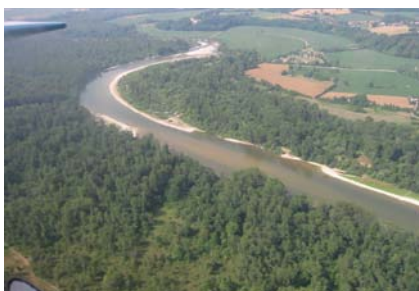
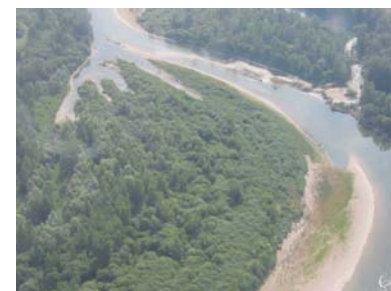
Figure 1 : Quelques illustrations des critères permettant d'évaluer un bon fonctionnement hydromorphologique.
a. des faciès d'écoulement diversifiés ; b. des berges non protégées ; c. des bancs alluviaux mobiles ; d. une ripisylve fournie et variée ; e. un corridor fluvial boisé ; f. des annexes hydrauliques (photos Malavoi).
Ces éléments traduisent une dynamique fluviale naturelle.

Un bon **fonctionnement hydromorphologique** peut être caractérisé par les paramètres listés ci-après : une diversité de faciès d'écoulement, des berges naturelles non protégées, des bancs alluviaux mobiles, une ripisylve variée, un corridor fluvial boisé, des annexes hydrauliques et surtout, une dynamique fluviale la plus libre possible.

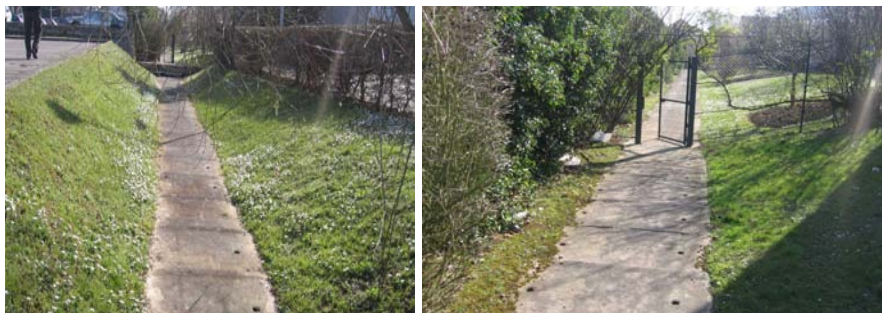
Figure 2 : La Bièvre à Fresnes, sous des dalles de béton (photos Malavoi).

Outre l'absence de lumière, qui pose un grave problème pour de nombreuses espèces piscicoles, ce sont souvent les conditions hydrauliques extrêmes qui empêchent la franchissabilité des portions de cours d'eau enterrées (fortes vitesses, faibles profondeurs en étiage, fond souvent lisse (béton)). Indépendamment de l'aspect « franchissabilité », l'ampleur du traumatisme engendré par la couverture d'un cours est dépendante de plusieurs facteurs dont la longueur touchée, la structure du lit à l'intérieur du voûtage (granulométrie « naturelle » du fond du lit en opposition avec du béton lisse par exemple), présence ou non de surfaces exondées à l'intérieur d'un voûtage (bancs de graviers, berges),...

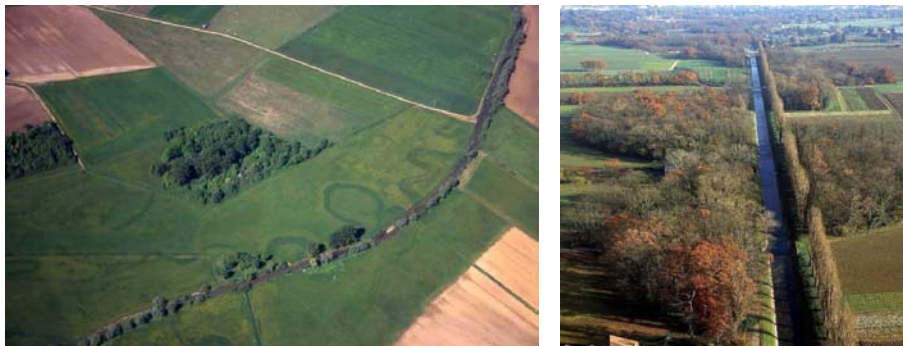
Figure 4 : Exemples de rescindements de méandres à vocation principalement agricole (à gauche photo Luc Terraz, à droite photo : DIAE du canton de Genève)

Notons que le rescindement/rectification d'un cours d'eau a souvent été couplé à d'autres interventions telles que le surcalibrage du nouveau lit, la protection des berges contre l'érosion, la suppression de la ripisylve et l'endiguement plus ou moins « rustique ». Les impacts sont donc souvent multiples.

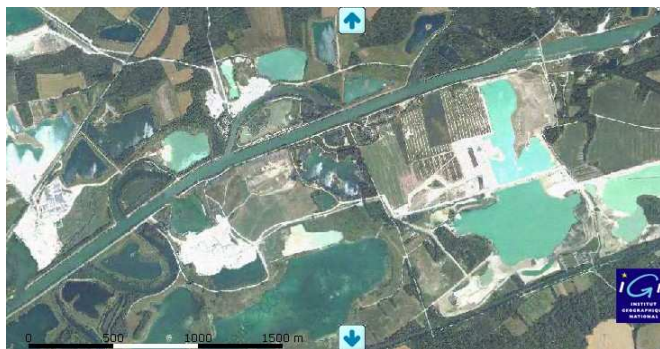
Figure 5 : Exemple de rescindements de méandres à vocation de navigation sur la Seine (Géoportail, IGN)

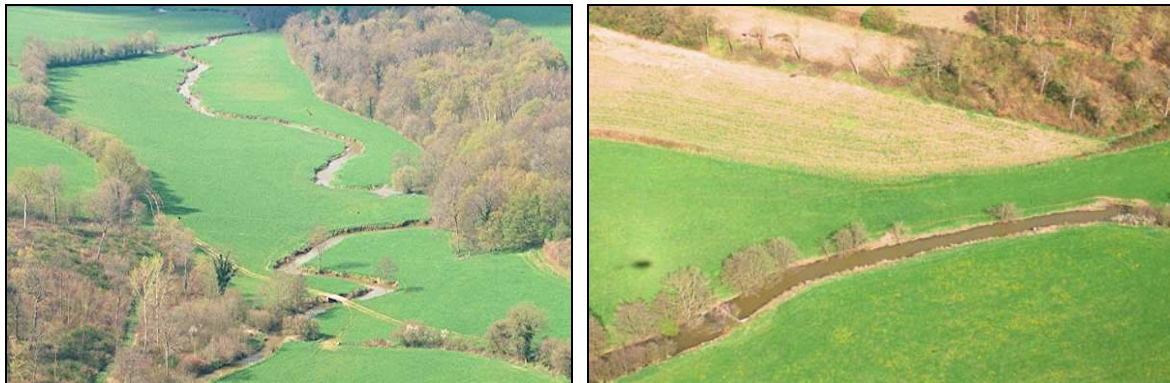
Figure 7 : Exemple de portions de cours d'eau sans ripisylve (la Veyle (01) (photos C. Thévenet).

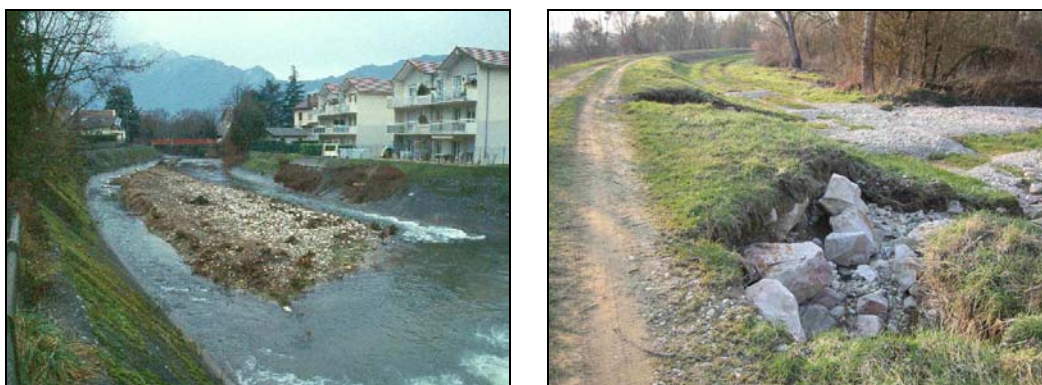
Figure 10 : A gauche, endiguement en béton sur les deux berges en zone urbanisée (photo Biotec). à droite digue en enrochements + remblai (sapé par déversement) en zone rurale (la rivière est à gauche) (photo Malavoi)

Le principe de l'endiguement est simple : on érige le long du cours d'eau, dans la zone où se situent les enjeux à protéger, des structures linéaires plus ou moins sophistiquées (du simple remblai de terre ou de graviers issus de curages jusqu'à des constructions de génie civil de plusieurs mètres de haut). L'endiguement peut être uni- ou bilatéral, large ou étroit, de faible ou de forte hauteur selon les sites, les enjeux, les moyens techniques et financiers des collectivités. Les produits de curage des rivières sont très souvent redéposés en cordons (merlons) le long des cours d'eau. A terme, ces cordons finissent par former de véritables digues (c'est d'ailleurs souvent l'un des objectifs secondaires de cette méthode...). Le linéaire de cours d'eau soumis à ce type de « pseudo-endiguement » est probablement extrêmement important et beaucoup de travaux de restauration pourraient déjà consister à supprimer ces merlons de curage.

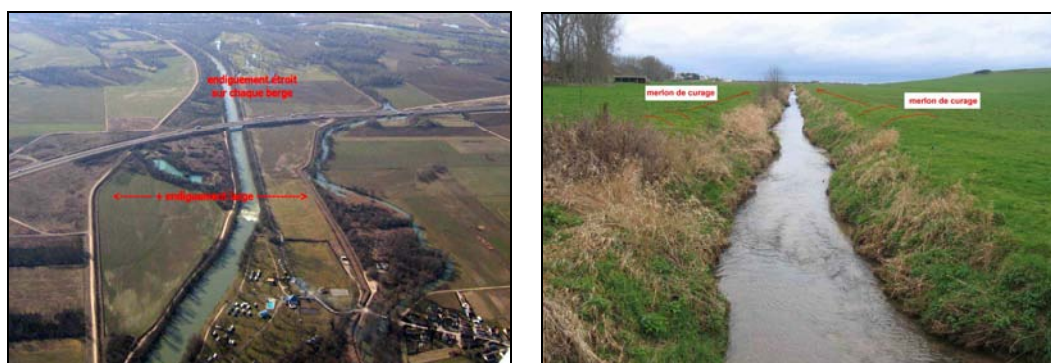
Figure 11 : A gauche : vue aérienne d'un système à double endiguement en zone rurale (protection des cultures). Etroit pour les crues fréquentes et large pour les crues plus rares. A droite, vue de merlons de curage se traduisant par un véritable endiguement (photos Malavoi)

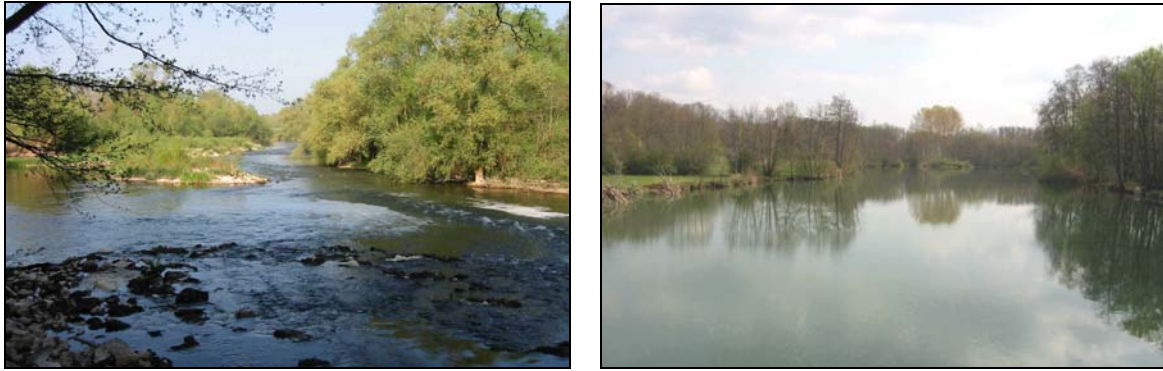
Figure 13 : A gauche : portion naturelle relictuelle présentant des faciès d'écoulement variés et des milieux diversifiés (bancs alluviaux diversement végétalisés). A droite : vue « classique » d'une retenue générée par l'ouvrage : un faciès lentique homogène sur plusieurs centaines de mètres (photos Malavoi).

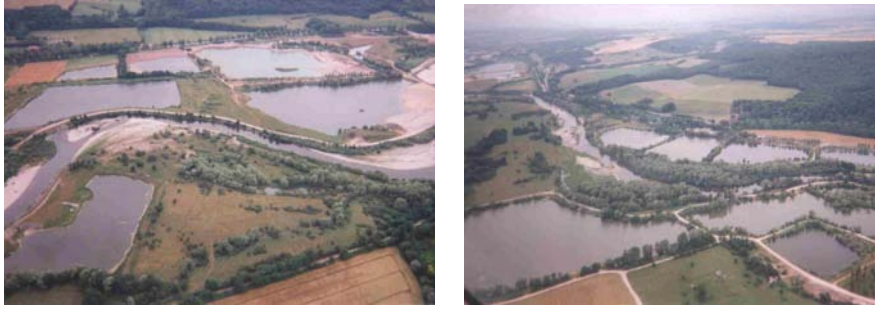
Figure 16 : Exemples d'extractions en lit majeur. On observe que le lit mineur a souvent été rectifié et endigué (photos Malavoi).

Notons que les extractions en lit majeur de cours d'eau ont souvent été associées à d'autres interventions telles que la rectification du lit mineur et le rescindement de méandres pour augmenter les surfaces exploitables et réduire les contraintes d'extraction (voir ci-dessus); la protection des berges contre l'érosion et l'endiguement plus ou moins « rustique » pour protéger les zones d'extraction et les plates-formes de traitement.

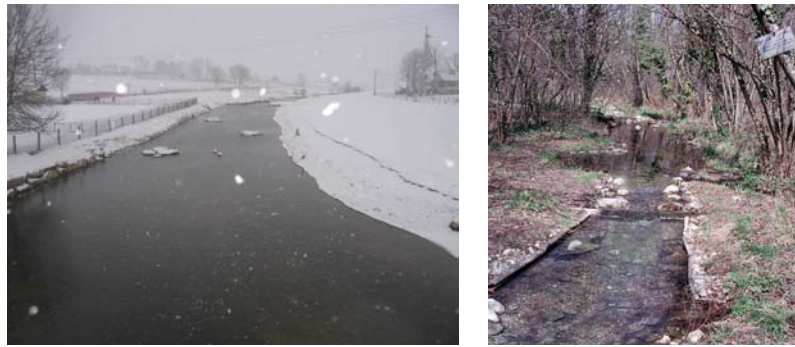
Figure 20 : Exemples de réalisations de niveau R1 (photos Malavoi, Biotec)

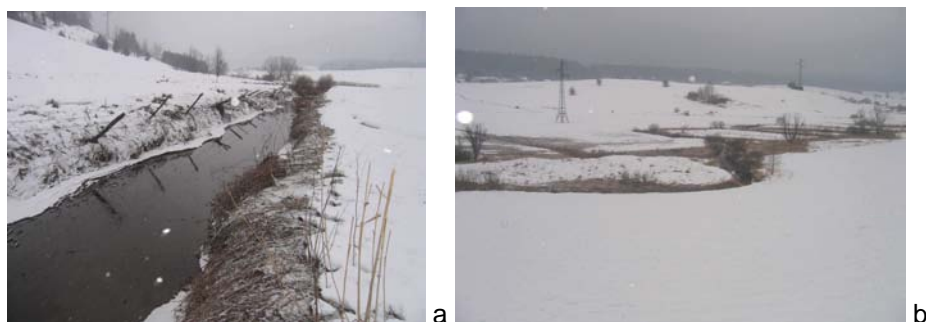
Figure 23 : Exemple de restauration fonctionnelle de niveau R3. Reméandrage d'un petit cours d'eau rectifié dans les années 60 : a) amont non restauré ; b) aval restauré.
L'ancien tracé rectiligne est bien visible à la corde des méandres (photos Malavoi).

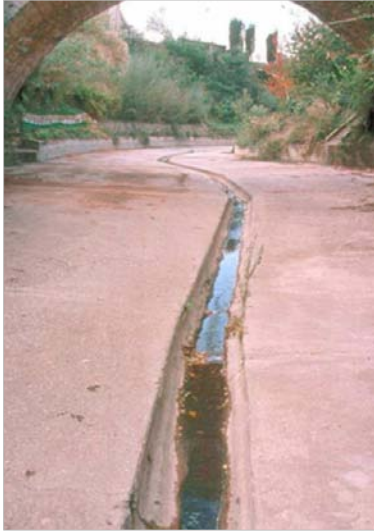
Figure 2 : Exemple où le lit a été complètement bétonné mais où l'on a gardé un certain méandrage !

La notion de «correction» était née, terme qui fut repris dans de nombreux textes de loi. On appliquait bêtement une formule mathématique qui veut que, pour écouler un maximum d'eau dans un minimum de temps, il faut créer des cours d'eau dont les berges et le lit soient lisses, que l'amont et l'aval soient le moins éloigné possible, le mieux étant en ligne droite. Pour cela, tuyaux, béton et pierres maçonnées étaient idéals (figures 2, 3 et 4).

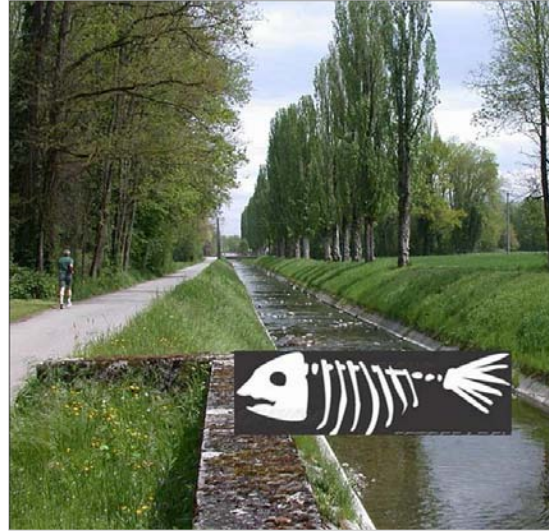
Figure 3 : Les cours d'eau chenalisés et construits selon des processus d'hydraulicité seule constituent des endroits où la vie est quasiment absente. Souvent aménagés pour récupérer des drainages, ils véhiculent des eaux polluées incapables de se régénérer.

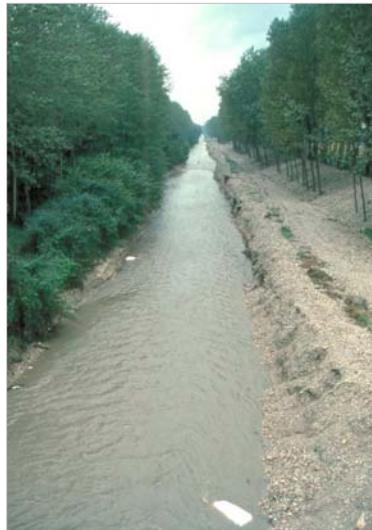
Figure 4 : Chenalisation brute d'un cours d'eau. La destruction de la végétation typique des berges permet la croissance d'espèces invasives comme la renouée du Japon.

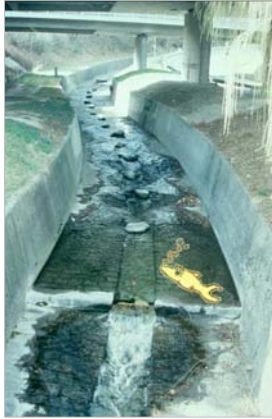
Figure 5 : Lit en béton et en pierre dans lequel des blocs de pierres ont été placés pour permettre la circulation des poissons (!)

Plus tard, on a remplacé le béton par des blocs disjoints en pensant, là aussi, que tout était résolu car il y avait ainsi de nombreuses caches à poissons (figure 6).

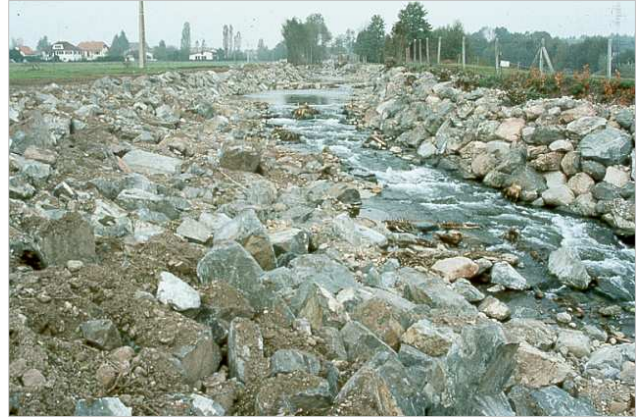
Figure 6 : Destruction d'un lit naturel au profit d'énormes enrochements monstrueux. Essayer de recréer un cours d'eau naturel à partir de cela est impossible sans tout enlever et tout refaire

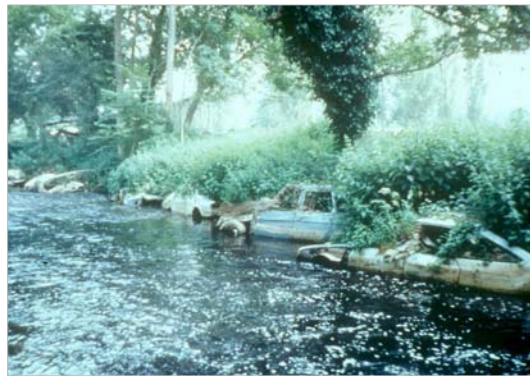
Figure 7 : Style particulier de protection contre l'érosion (carcasses de voitures).

Les corrections de berge coûtant souvent assez cher, chacun essaie, finalement, de protéger sa berge comme il peut et avec ses moyens (figure 7).

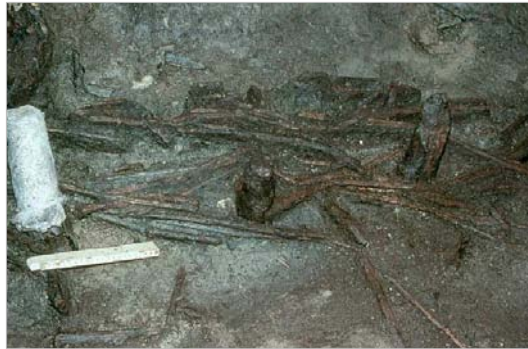
Figure 8 : Tressage du VII^e siècle, découvert lors de fouilles archéologiques.
(© BIOTEC)

Dans le Jura suisse, lors de fouilles archéologiques en relation avec la construction d'une autoroute, il fut mis en évidence, non loin d'un cours d'eau, la présence d'anciens tressages en bois, bien conservés dans des limons argileux (figure 8).

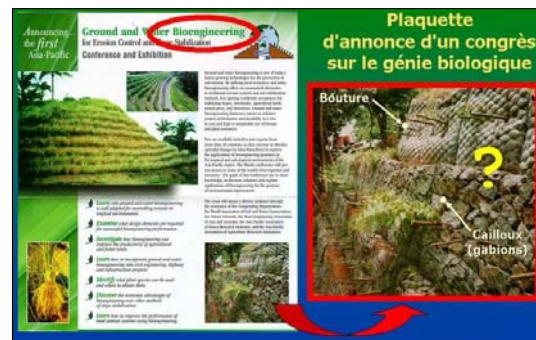
Figure 10 : Tirée d'une plaquette d'annonce d'un grand congrès sur le génie végétal, on découvre quelques illustrations confuses telles que des gabions remplis de cailloux avec, en prime, quelques boutures insérées dedans ! Le végétal n'a aucune chance de survie et il n'est utilisé que comme décoration de systèmes lourds et stériles pour faire croire que l'ouvrage est vivant.

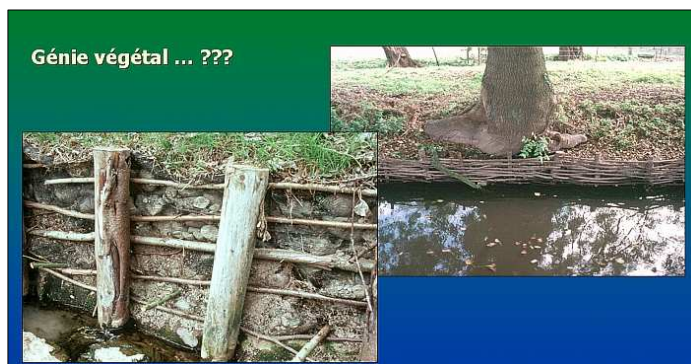
Figure 12 : Très mauvaise application des principes du génie végétal. On est très éloigné des modèles naturels

Sur des aménagements, se prévalant d'utiliser les techniques issues du génie végétal et pour lesquels il y a eu de la réflexion, on peut trouver des résultats surprenants qui s'apparentent plus à ce que l'on pourrait appeler du «verdouillage» plutôt que du génie végétal (figures 12 et 13).

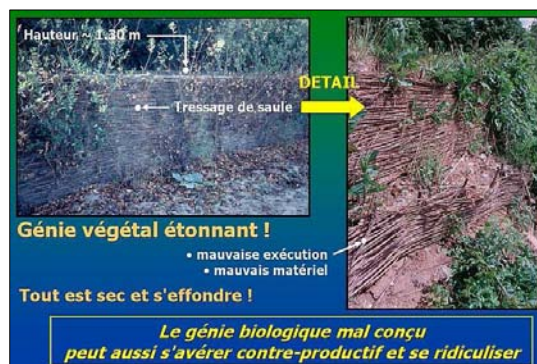
Figure 13 : L'excès de baguettes de saule conduit à des ouvrages ridicules et inutiles en milieux naturels

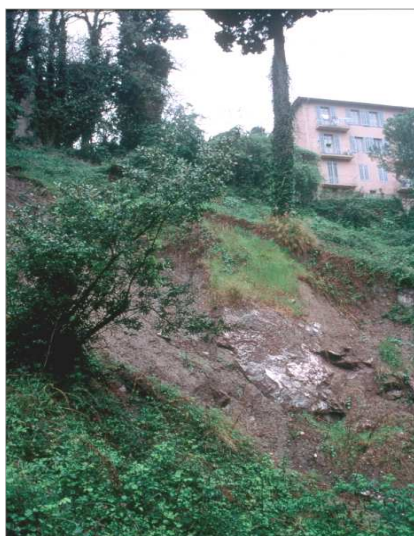
Figure 14 : Vue d'un glissement avant les travaux, avec affleurements de gypse (printemps 1998)

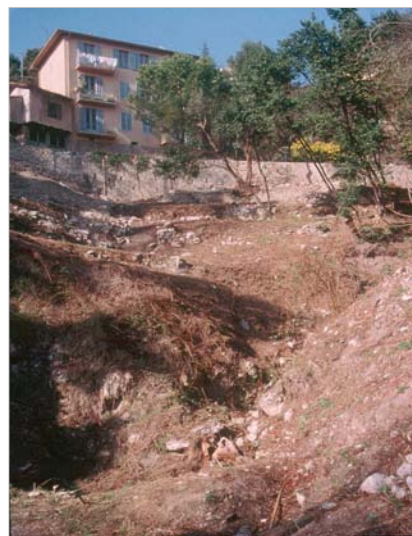
Figure 15 : Débroussaillage et nettoyage du site avant travaux. On distingue une incision importante du lit (17.02.99)

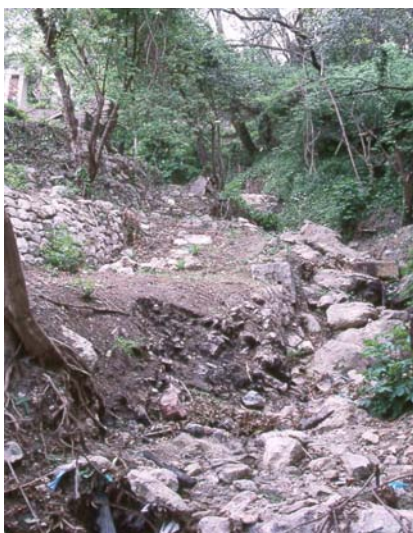
Figure 16 : Détail du lit nettoyé montrant les effets de l'érosion et de la dégradation des terrasses et des murs. Le torrent manque souvent d'eau et les crues sont aussi subites que très violentes (1999)

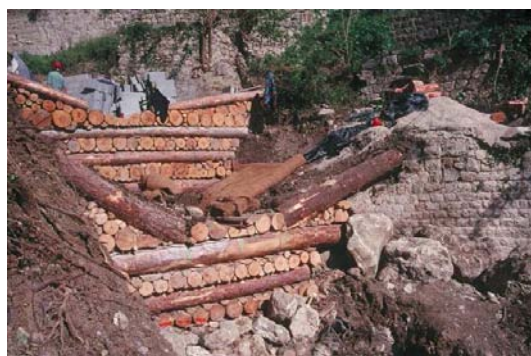
Figure 17 : Les barrages en bois ont été construits. Dans la mesure du possible, ils s'encastrent dans et entre des murs existants de manière à consolider les talus et relever le lit au maximum (24.03.99)

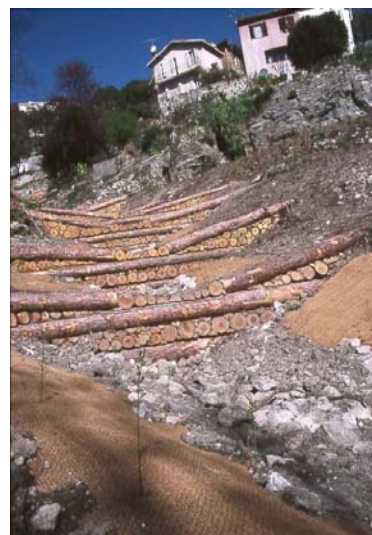
Figure 18 : Vue côté amont des barrages-bois en fin de chantier. Le lit a été relevé et les rives sont mieux stabilisées de même que les murs liés aux maisons (mars 1999)

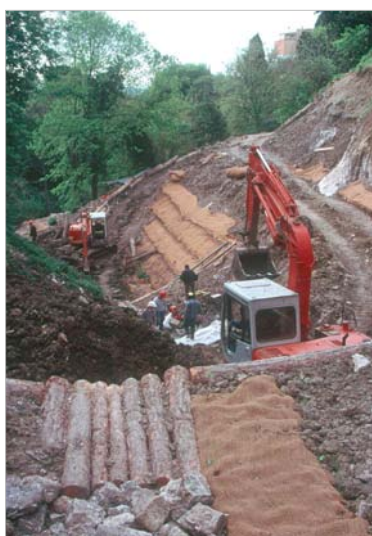
Figure 19 : Pour consolider certains talus du vallon risquant de bouger avec l'eau, des lits de plants et plançons ont été confectionnés, doublés avec des géotextiles biodégradables. On notera la pente très raide des talus traités, malgré tout, en techniques végétales pures (14.04.99)

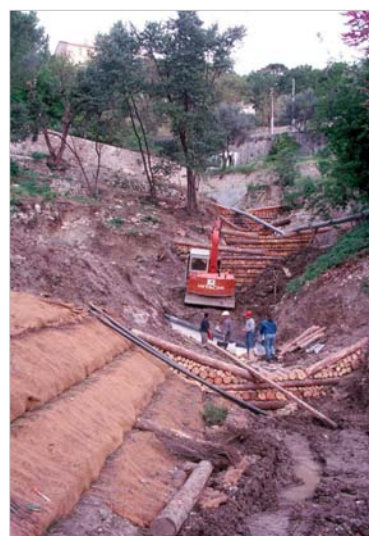
Figure 20 : Vue d'ensemble du chantier montrant le mode opératoire et les processus de construction avec les machines (14.04.99)

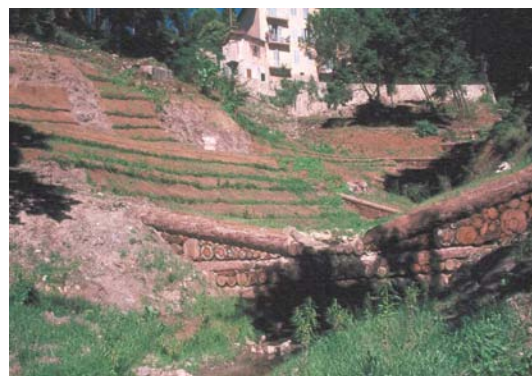
Figure 22 : Six mois après les travaux (21.10.99)

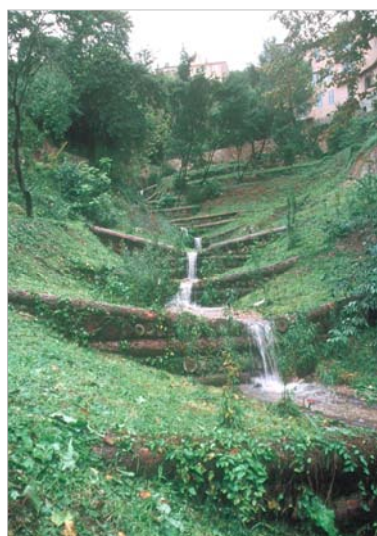
Figure 23 : Cinq ans après les travaux, les espèces végétales installées avec le génie végétal ou simplement plantées confèrent une ambiance paysagère naturelle avec des habitats et des structures diversifiées (09.06.04)

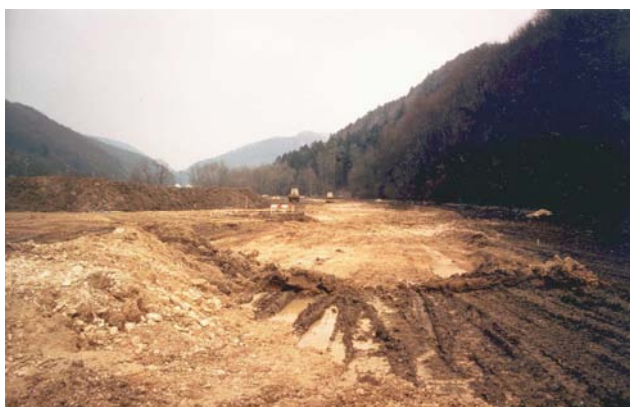
Figure 24 : Diverses raisons liées à la sécurité routière et face aux inondations ont nécessité le déplacement de ce cours d'eau dont on voit ici les premiers terrassements (mars 1984)

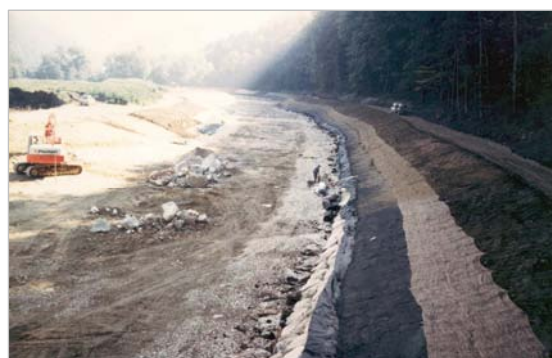
Figure 25 : Les terrassements du nouveau tracé sont terminés. La protection contre l'érosion s'est faite avant tout avec la mise en place de différents géotextiles et des espèces herbacées (septembre 1984)

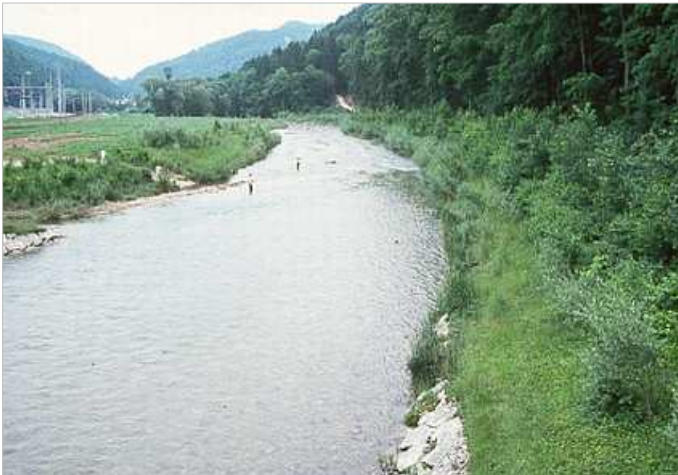
Figure 26 : Développement de la végétation. La berge droite a été plantée d'espèces indigènes devant jouer un rôle paysager de cicatrisation de la forêt, tout en stabilisant la berge. La rive gauche a été traitée avec des techniques végétales simples (herbacées) et deux petits massifs de buissons aux endroits critiques. La pente des berges a été variée pour diversifier la morphologie et laisser s'installer une dynamique de colonisation végétale (1988)

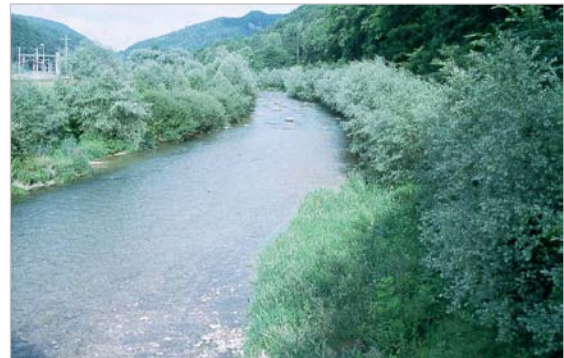
Figure 27 : 9 ans après les travaux (1993). Cette image montre un des critères de réussite du génie végétal : quelques années après, on ne voit plus qu'il y a eu intervention

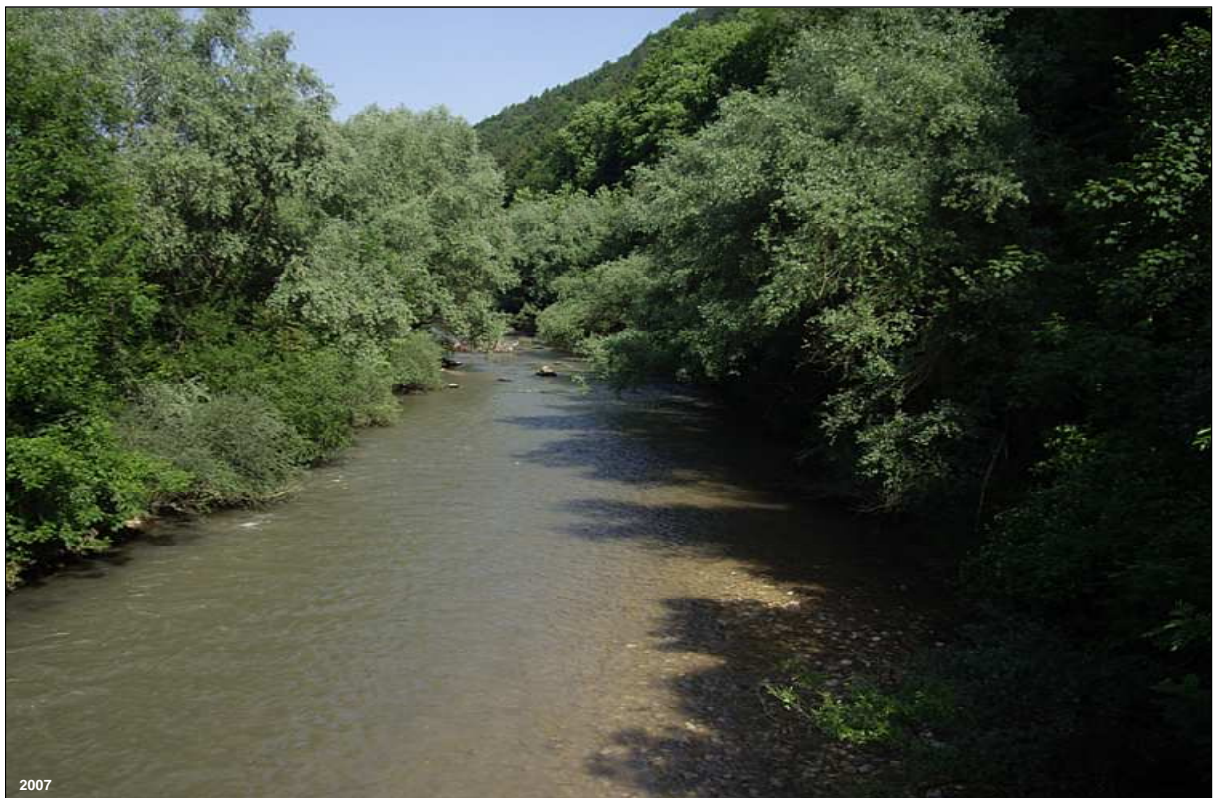
Figure 28 : 23 ans après (2007). Malgré un spectaculaire développement de la végétation, aucun entretien n'a été nécessaire et il est fort probable qu'il n'y en ait jamais

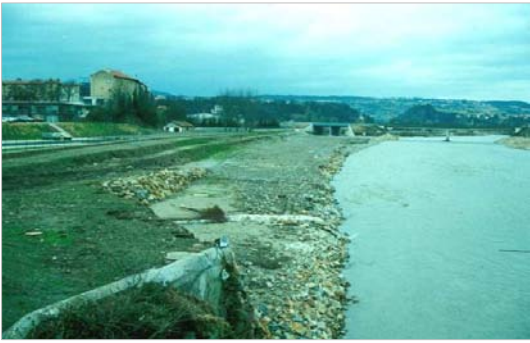
Figure 30 : Vue de l'aménagement mixte réalisé avec des épis déflecteurs en enrochements, des lits de plançons en pied de berge, des plantations, des ensemencements et des géotextiles biodégradables. Les épis servent à soulager le pied de la berge des forts courants. Ceci permet des dépôts de matériaux fins dans lesquels s'installent les racines issues des techniques végétales (avril 1998)

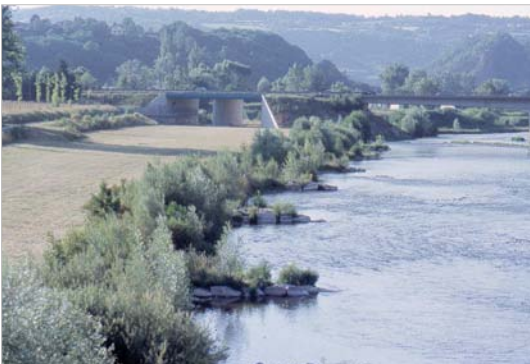
Figure 31 : Vue du même site quatre ans après les travaux. Les épis en déflecteurs (recentrage du courant) évitent à des dépôts d'alluvions de se créer trop près des berges, ce qui aurait pour effet d'augmenter les contraintes de cisaillement du courant contre la berge (juillet 2002)

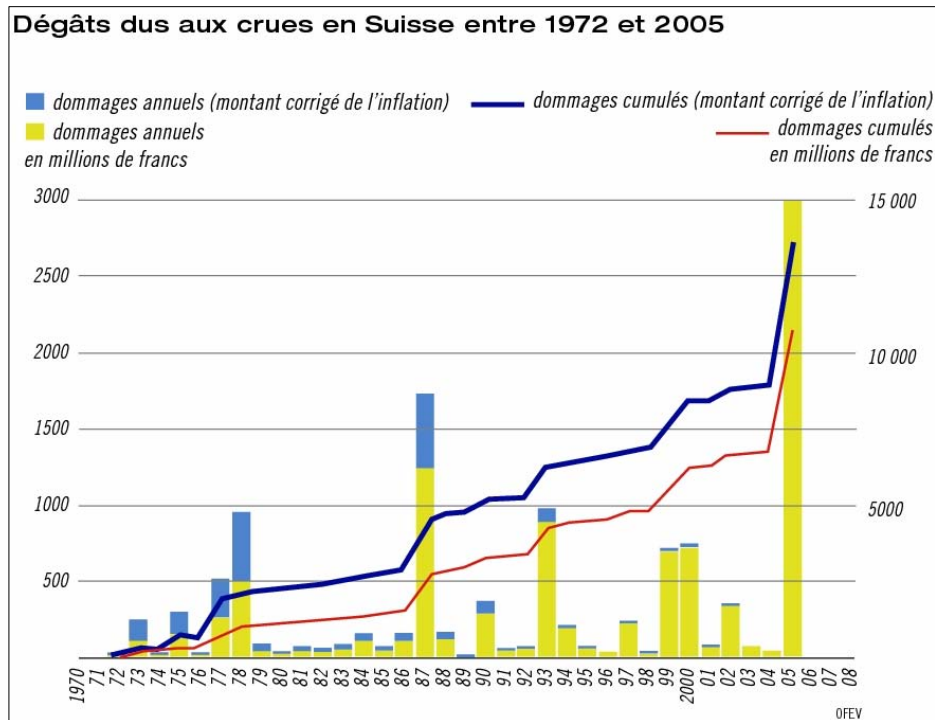
Figure 33 : Diagramme de l'évolution des dépenses en Suisse concernant les dommages dus aux crues (OFEV)

Ensuite, un autre problème est venu se greffer sur la réflexion amorcée. En Suisse, par exemple, mais c'est aussi le cas dans d'autres pays, l'Etat constate que, depuis des décennies, il dépense des milliards pour la correction des cours d'eau (figure 33). Dans le même temps, il constate qu'il dépense aussi des milliards pour les dommages liés aux crues et aux inondations. A quoi servent donc les corrections ?

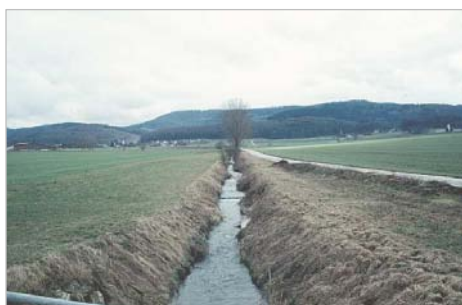
Figure 35 : Etat de la Cornoline, avant travaux, avec pied de berge et seuils en béton, tracé rectiligne et végétation très peu diversifiée (14/02/00)

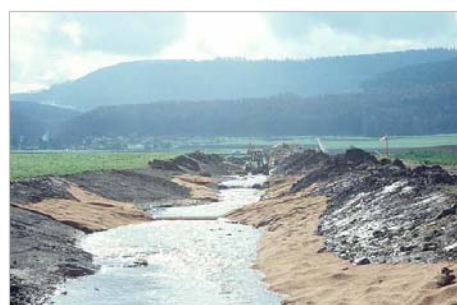
Figure 36 : Etat à la fin des terrassements avec la création de berges en pente douce et variées, ainsi que la création d'îlots. Sur les petits cours d'eau, on peut travailler dans cet espace restreint avec tout de même de bons résultats (27/09/01)

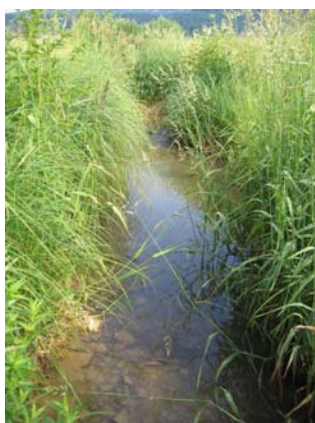
Figure 37 : Etat du lit une année après (2002)

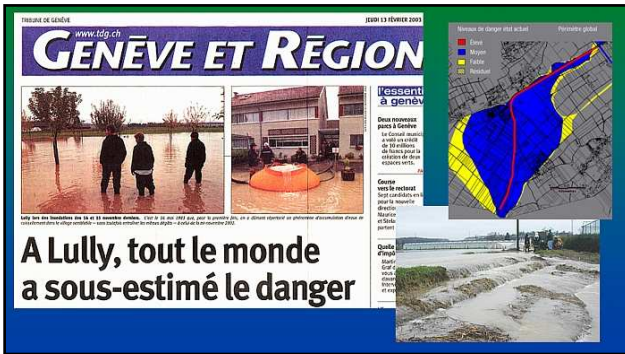
Figure 38 : De graves problèmes d'inondation existent sur l'Aire corrigée (voir aussi figures 1 et 3)

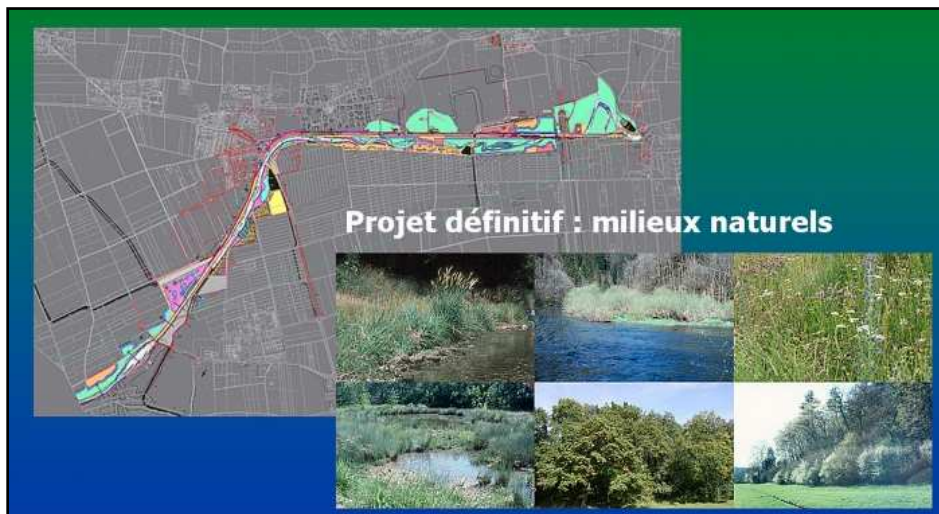
Figure 41 : Un exemple de projet définitif pour les milieux naturels. Il montre quels milieux seront créés ou ceux qui sont attendus par une recolonisation naturelle. Ces milieux ont été définis en fonction d'espèces cibles

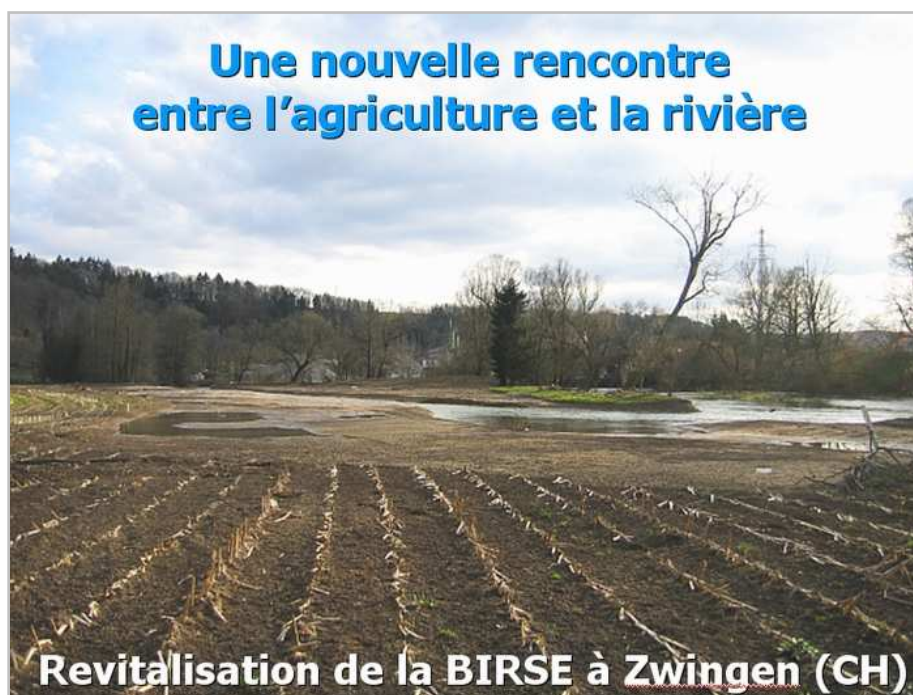
Figure 42 : Une nouvelle rencontre de territoires (nouveau lit tracé dans un ancien champ de maïs).

Ainsi, verra-t-on bientôt une nouvelle **rencontre de territoires**, comme cette vue d'une revitalisation de cours d'eau en Suisse où une extension de la rivière (annexe hydraulique) a été aménagée dans un champ de maïs (figure 42).

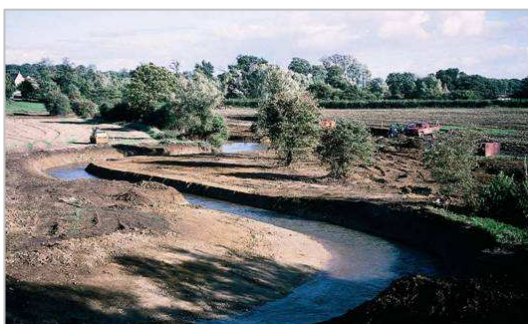
Figure 3 : After reconnection in 1996

The scheme used a variety of techniques to achieve its objectives with the construction of 2 km of channel. The restored channel (in 1996) is shown in figure 2. The channel was largely left to freely adjust (see differences between figures 3, taken after reconnection in 1996, and 4, taken in 1998) but willows were planted at a number of locations to examine their use as a bank protection method. In addition, backwaters were also included in the scheme, particularly where they were left in the old part of the watercourse. While the river was designed to flood more frequently, particularly in the field of the Snake's Head Fritillary, there were constraints as a consequence of concerns by the tenant farmer and local heritage structures.

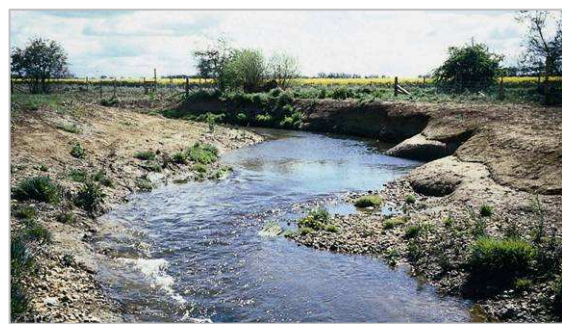
Figure 4 : In 1998

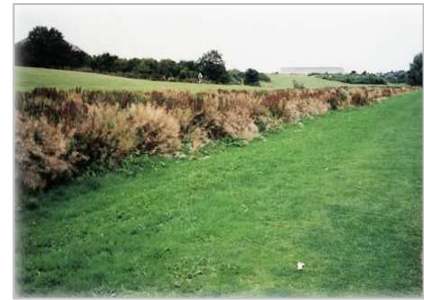
Figure 5 : River Skerne

The River Skerne project was undertaken in an urban setting within Darlington in the North East of England. As a result of the urban landscape, there were considerably more constraints to the scheme. These included a gas and sewer pipeline, electricity cables and neighboring housing developments. The reach had been historically straightened (figure 5).

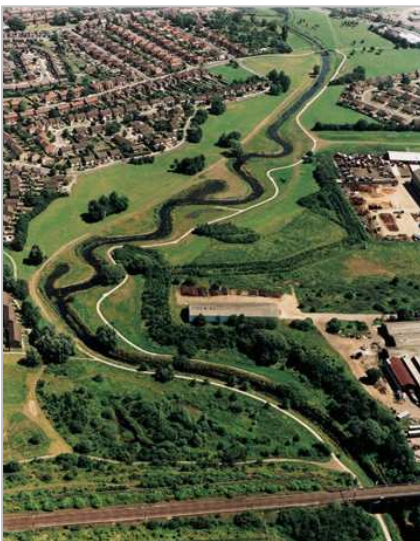
Figure 6 : Meandering channel

Figures 6 and 7 show the Skerne following the re-connection of flow in 1996. Figure 6 shows the meandering channel while figure 7 shows a riffle, which acts as a ford.

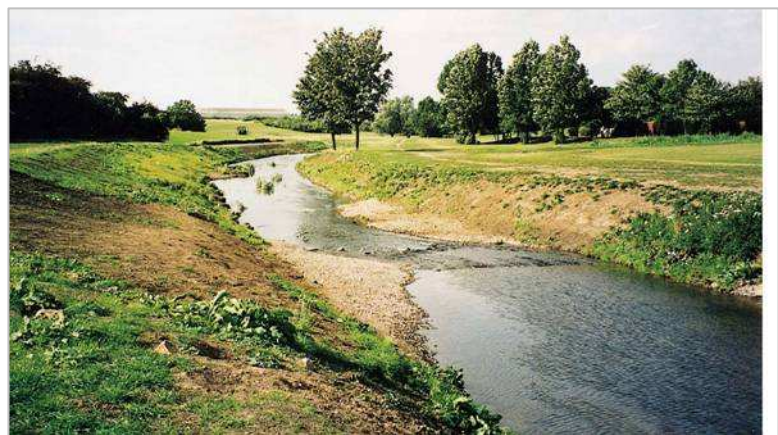
Figure 7 : Riffle

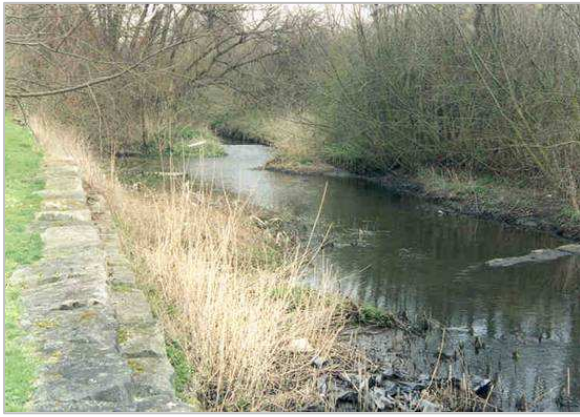
Figure 8 : Deflectors on river Wraysbury

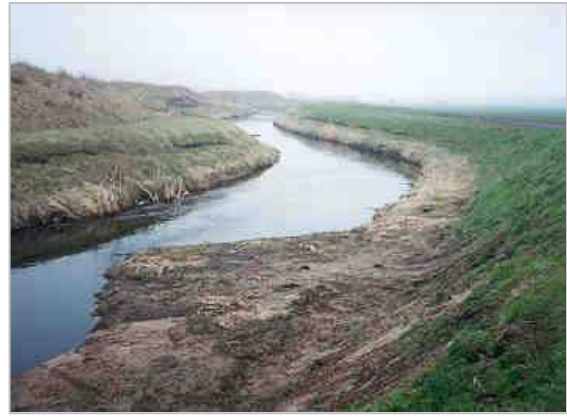
Figure 9 : Deflector on river Idle

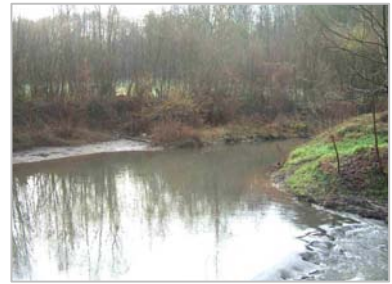
Parcours très sinueux avec variation du gabarit

Berge très sollicitée
Stabilité non assurée

Mise en place d'un caisson + géotextile, + plantations

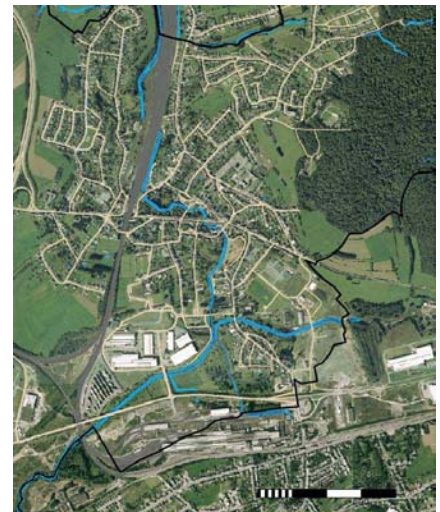
Secteur amont - parc du quartier Pesch

Réalisation d'un second bras tout en maintenant la rivière dans son tracé original

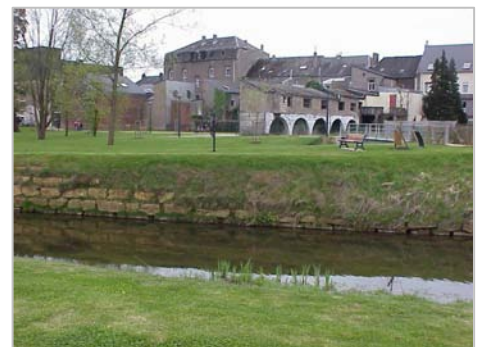
Chantier sur la Ligne à Saint-Martin

Chantier : réalisation de peigne dans les encoches d'érosion (L ~20 m, prof 4 à 5 m) banquettes végétalisées sur peignes en sapin > actuellement recouvertes de saules buissonnants + zones d'abreuvoir avec rampe d'accès empierrée, délimitées par une clôture.

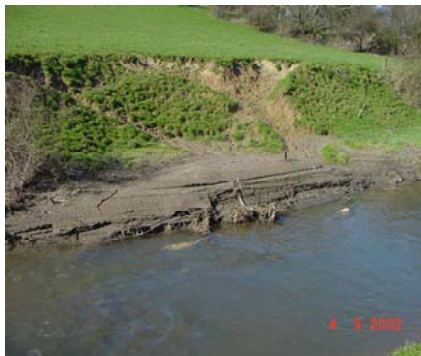
Situation avant travaux mars 2002

Contexte : problème agricole de restauration de berge dégradée par le bétail > définition avec l'agriculteur d'un nombre d'accès limités au cours d'eau implantés de telle sorte à ne pas subir de dommage en cas de crues.

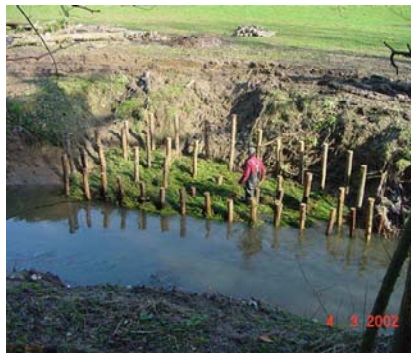
Travaux en mars 2002

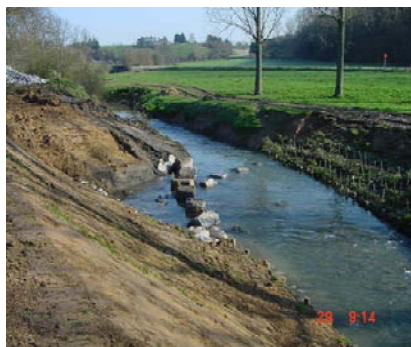
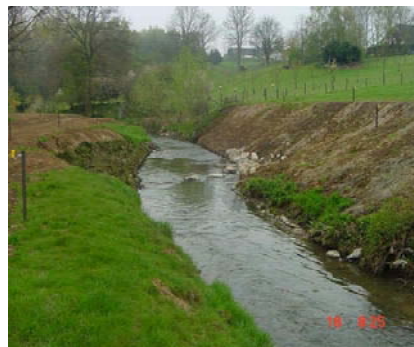
Juste après travaux mars 2002

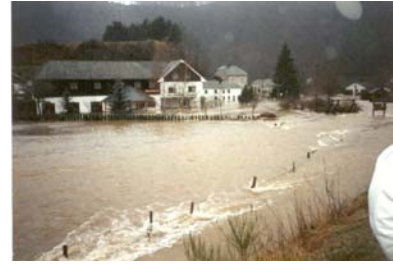
Chantier : caisson végétalisé sur l'Our

Rehaussement du mur : élévation de 20 à 45 cm et placement de 4 portes étanches au niveau des 2 escaliers.

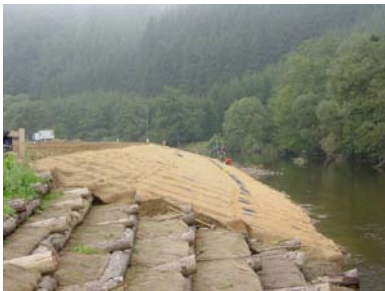
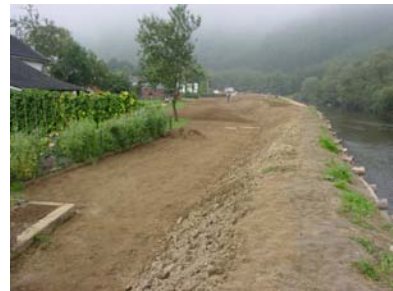
Plantation et bouturage du pied en avril 2003 :

5 boutures par mètre : environ 500 boutures de saules (hybride local) ; Schéma de bas en haut : environ 800 plants.

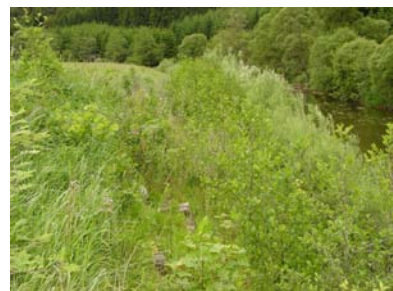
Protection à l'aide de géotextile de la rive gauche sur une longueur de 100 mètres (1000 m²) et bouturage au pied de la digue à l'aide de saules

Géotextile en fibre de coco : 740g/m²

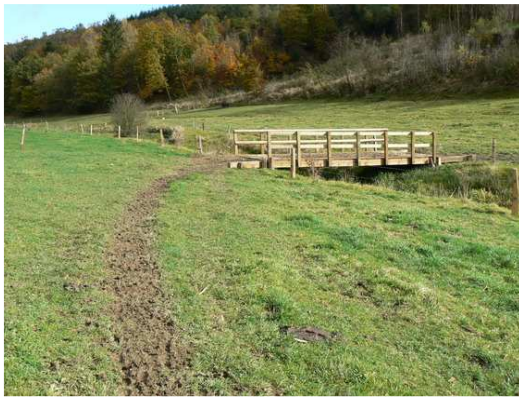
Figure 4 : Construction d'une passerelle en bois au dessus d'un ruisseau pour le passage du bétail. Quelques semaines après la fin du chantier, les traces au sol indiquent que le ponton est utilisé régulièrement
