La gestion physique des cours d'eau : bilan d'une décennie d'ingénierie écologique

Actes du Colloque
Namur 10, 11 et 12 octobre 2007

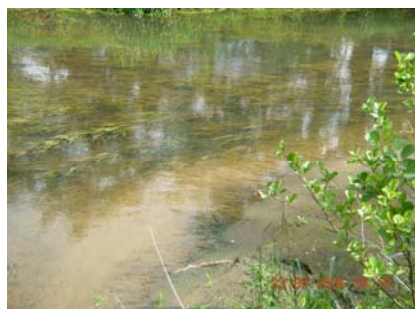
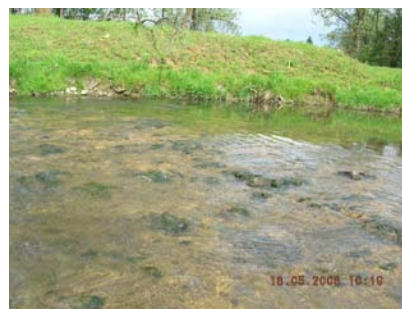
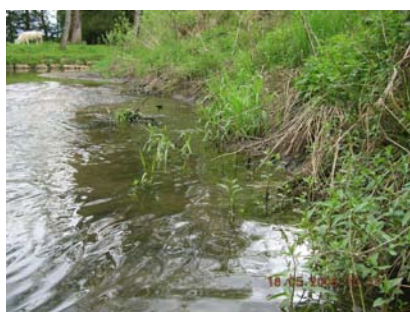
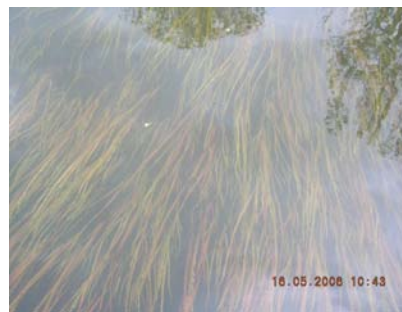
Figure 4 : Quatre microhabitats échantillonnés (exemple lot 1, 2^{ème} méandre)

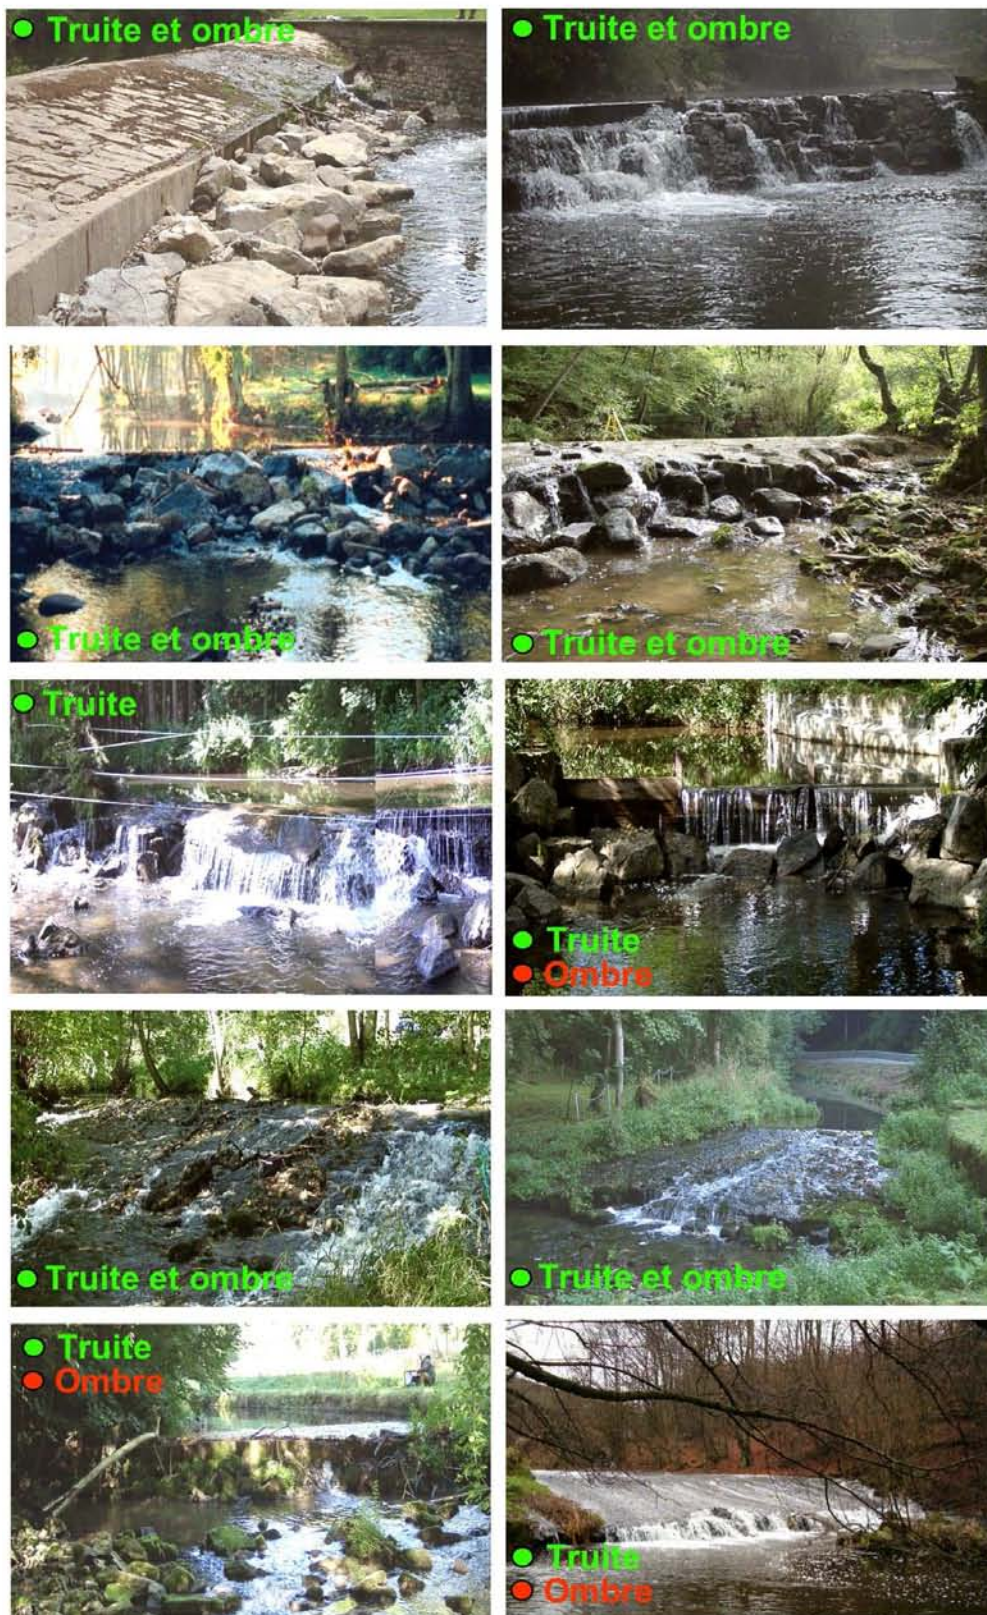
Figure 2 : Vue à l'étiage d'obstacles physiques franchis (points verts) ou non franchis (points rouges) par les truites (*Salmo trutta*) et les ombres (*Thymallus thymallus*) radio-pistés au cours de la période de migration de reproduction

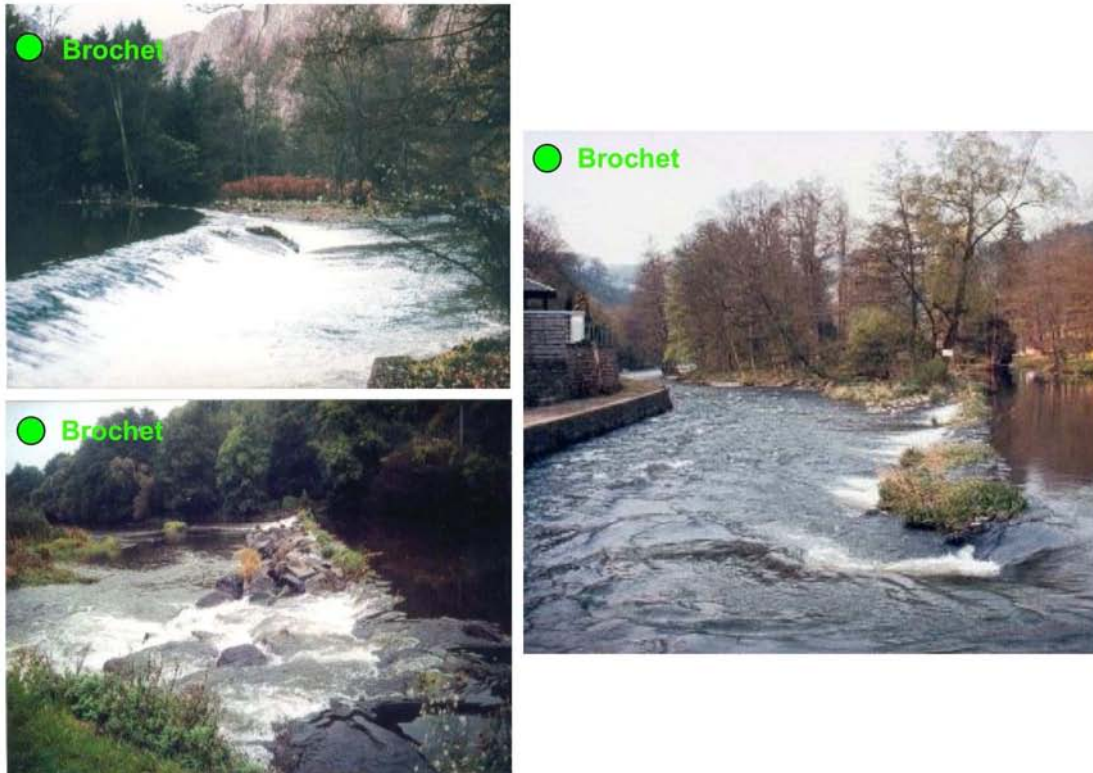
Figure 3 : Vue d'obstacles franchis par un brochet (*Esox lucius*) radio-pisté au cours de la période de migration de reproduction dans la basse Amblève (navigable)

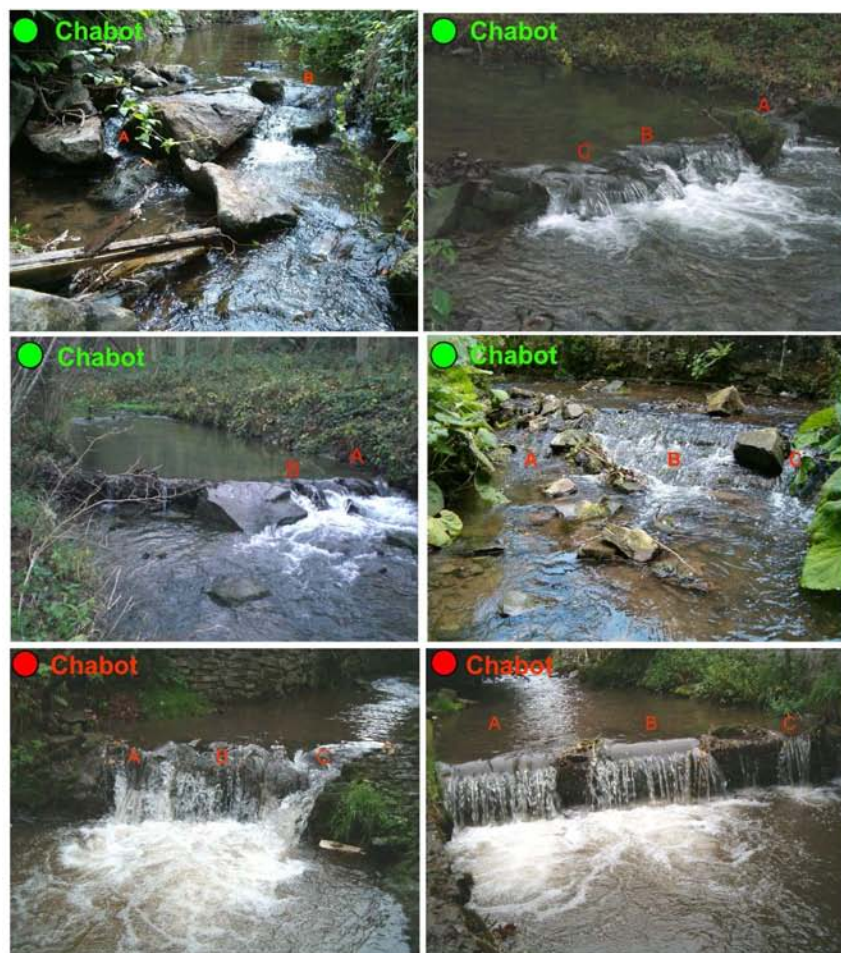
Figure 5 : Exemples d'obstacles physiques franchis (points verts) ou non franchis (points rouges) par des chabots radio-pistés-pit-taggs dans le ruisseau du Fond d'Oxhe et dans le Ruisseau de Mosbeux. Les lettres représentent les différentes voies de passage théoriques qui peuvent être empruntées par les poissons et qui ont fait l'objet d'une description typologique (voir action point 4).

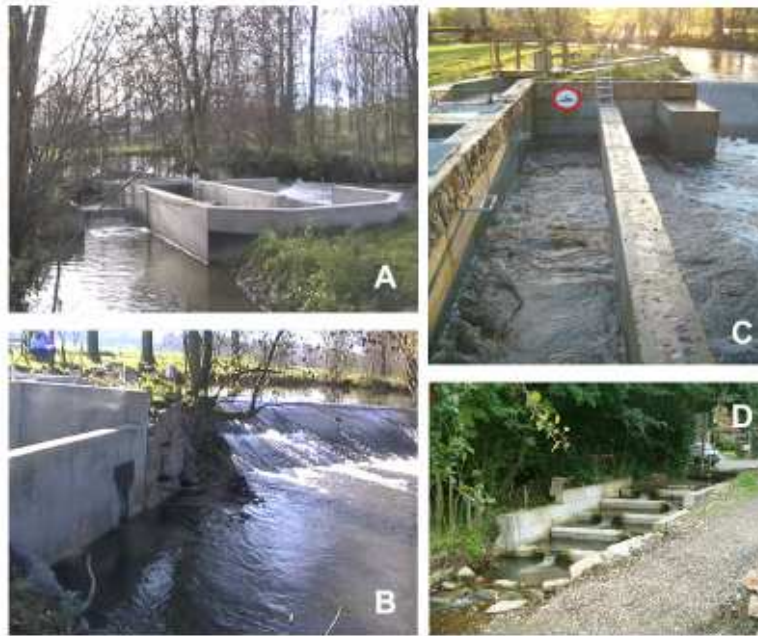
Figure 8 : Vue des échelles de Berneau (A, B) et de Mortroux (C) sur la Berwinne et de Mortroux sur son affluent le ruisseau d'Asse (D)

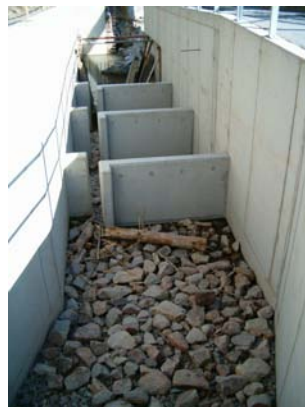
Figure 9 : Vue des bassins à sec de la nouvelle échelle à poissons de Lorcé sur l'Amblève. Les bassins sont équipés d'un substrat de fond pour permettre le passage des petites espèces benthiques de poisson (chabot, petite lamproie) et des macroinvertébrés

Après trois mois de fonctionnement de la passe migratoire de Lorcé sur l'Ambliève entrée en fonction en automne 2007, c'est déjà plus de cent vingt truites fario et quelques ombres qui ont été interceptés dans la cage de capture. Certains de ces poissons ont été équipés d'un émetteur radio et ont poursuivi leur migration dans la Lienne et même dans un sous-affluent de la Lienne, sur une distance d'une vingtaine de kilomètres.

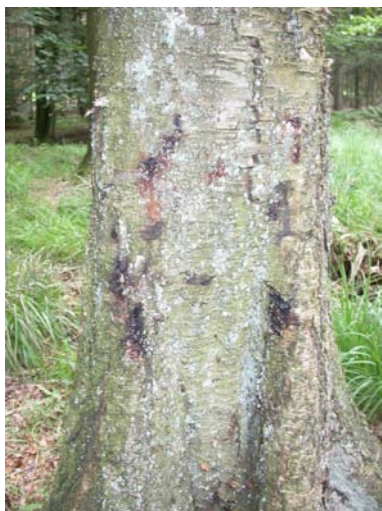
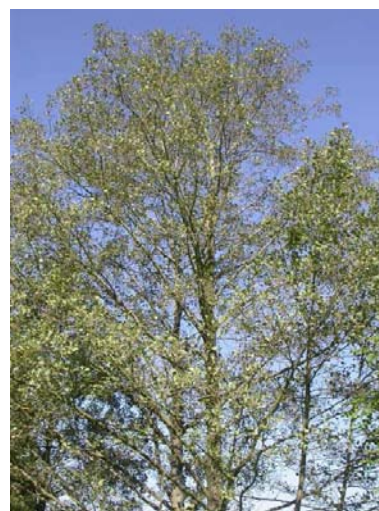
Figure 9 : Présence de nécroses (taches noires) à la base du tronc jusqu'à 2 mètres de hauteur, d'où s'écoule un suintement de couleur rouille lorsque le champignon est actif

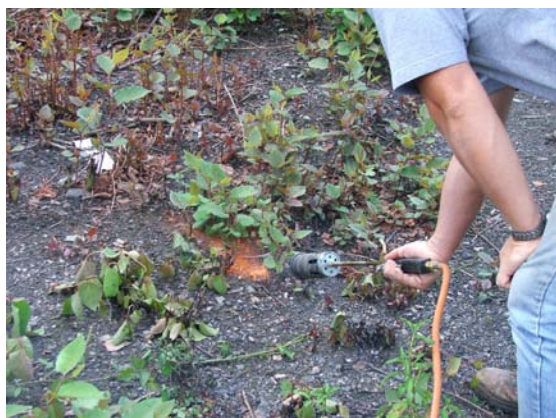
Figure 3 : Gestion d'un clone de *Fallopia japonica* par la technique du traitement thermique

En ce qui concerne les Renouées envahissantes, les méthodes de gestion testées dans le cadre de la convention MRW-DCENN sont des méthodes mécaniques. Elles consistent en l'épuisement des ressources nutritives contenues dans les rhizomes de la plante par la fauche ou le traitement thermique (figure 3),

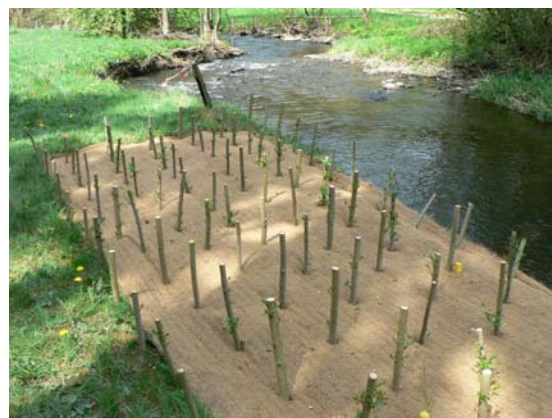
Figure 4 : Gestion d'un clone de *Fallopia japonica* par la fauche, la pose d'un biomulch et la plantation de boutures de saules

associé ou non à une couverture du sol et une verdurisation. Différents types de couvertures du sol sont comparées (bâche agricole, géotextile, biomulch, bâche anti-racines...) (figure 4), de même que différents types de verdurisation (plantation d'essences arbustives ou semis de graminées).

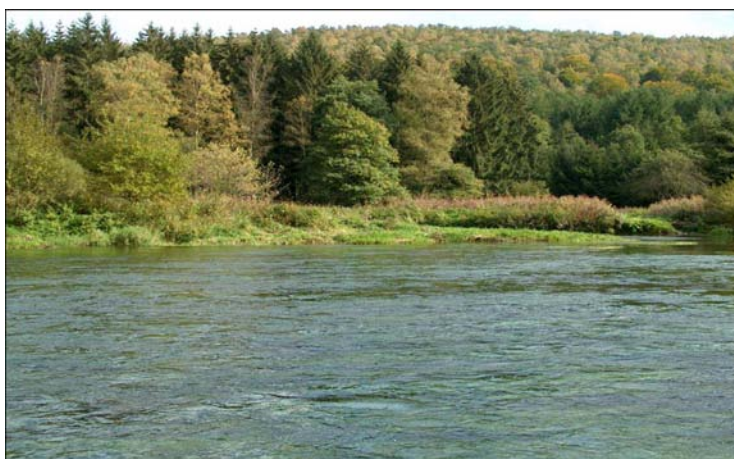
Figure 4 : Reconstitution de la tête de l'île du Pont de Claies à Laforêt (Photo F. Rosillon, 2007)

Quelques années après la réalisation des travaux qui consistaient principalement en la pose de peignes de cimes d'épicéas, on peut noter des dépôts de sédiments importants. Les atterrissements ainsi formés en tête de l'île ont été colonisés naturellement au fur et à mesure de leur développement par des végétaux qui renforcent la stabilité des dépôts. cinq ans après le chantier, la tête de l'île a été complètement reconstituée. Environ 18 m de terrain ont pu ainsi être regagnés sur la rivière (figure 4).

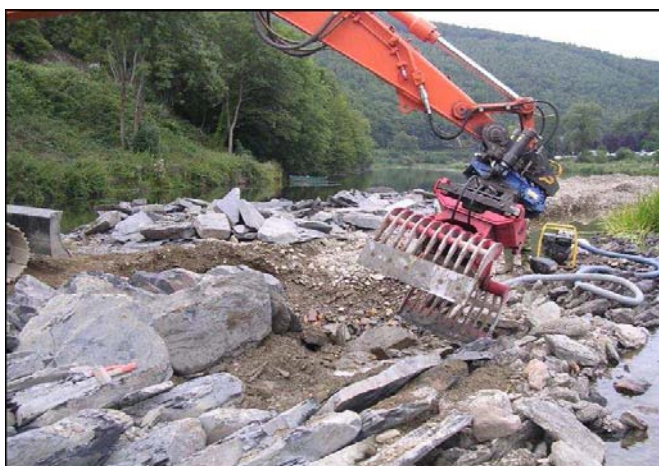
Figure 6 : Pose du perré crêté au barrage de Alle (Photo F. Rosillon, 2006)

La pose manuelle réalisée jadis, à la force des bras, a été aujourd'hui rendue moins contraignante par l'utilisation d'engins modernes de génie civil, la maîtrise de la technique par l'entrepreneur étant absolument indispensable à la bonne réalisation des travaux (figure 6). Préalablement à la pose, l'entrepreneur a cependant pris soin de refendre les blocs trop épais. Ce chantier a permis aussi à l'entreprise de se réapproprier une technique ancienne qui concilie efficacité hydraulique et respect du patrimoine pour la plus grande satisfaction des riverains et usagers de la rivière.

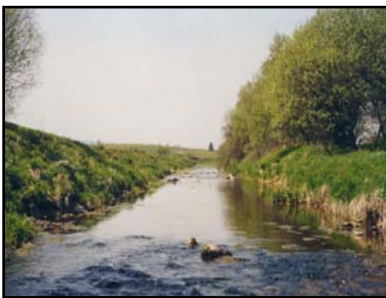
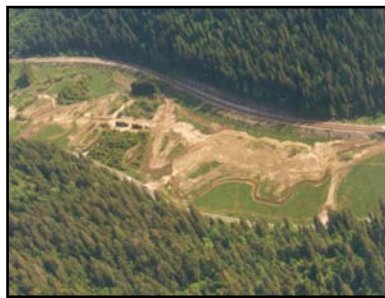
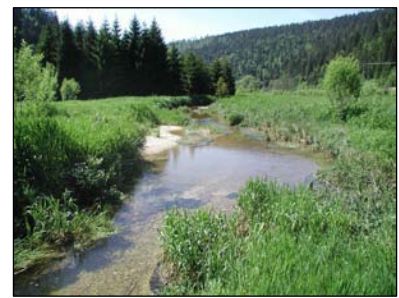
Figure 4 : Renaturation du Haut-Dugeon : de gauche à droite, le chenal rectiligne et incisé en 1996 ; vue aérienne des travaux ; lit restauré méandriforme et connecté à sa zone humide en 2000, 3 ans après les travaux

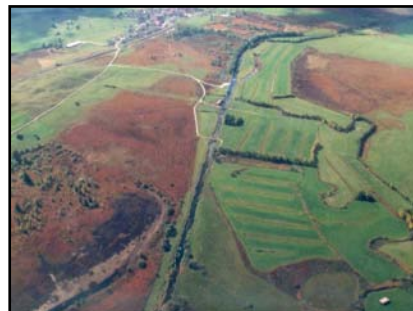
Figure 5 : Compromis à Ste Colombe : réactivation du méandre avec maintien du lit rectiligne en coupure humide

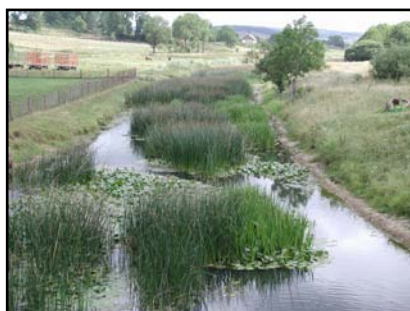
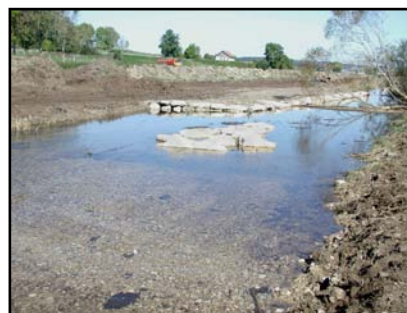
Figure 6 : Remodelage et diversification du lit rectifié de la Basse Vallée (à gauche avant et à droite pendant les travaux de réhabilitation)

Ces aménagements permettent en effet de resserrer la lame d'eau à l'étiage, de diversifier les vitesses d'écoulement et créer des caches à poissons : amas de blocs, risberme avec sous-berges, épis crénelés. Parallèlement, l'altitude du lit est rehaussée de façon ménagée grâce à une recharge des fonds en graviers et petits galets issus du décaissage (diamètre granulométrique 2-50 mm).

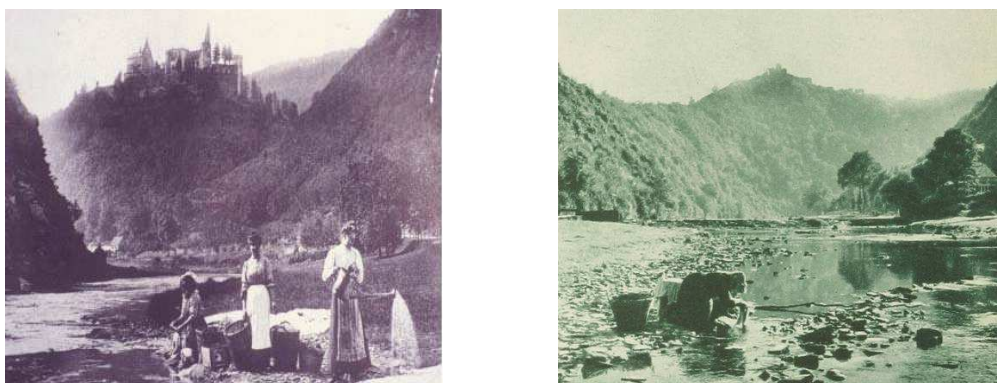
Figure 4 : Anciennes photographies

Les anciens tableaux et les photographies historiques (figure 4) fournissent des informations sur la nature de la végétation ayant couvert la plaine alluviale (bandes de roselière ou de laïches plus ou moins larges s'étendant le long du cours d'eau proprement dit), la petite profondeur de l'eau en cas de faible débit (présence de nombreux gués, touffes de végétation dans l'eau), l'existence de nombreuses zones d'alluvions plus ou moins grandes, soit adossées aux berges soit sous forme d'îlots, des berges à pente extrêmement douce, à caractère amphibien.

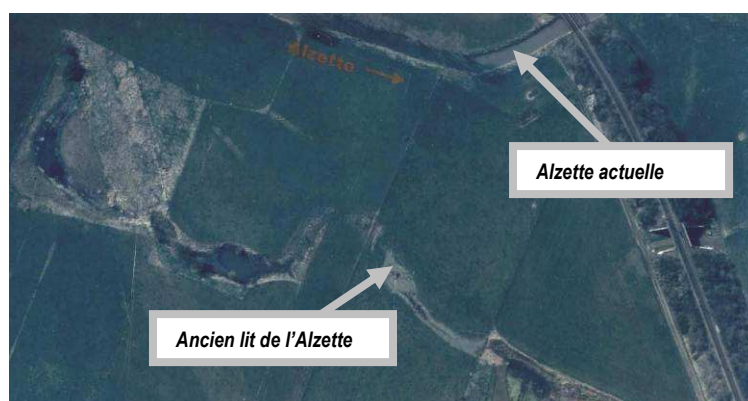
Figure 5 : Vestiges de structures alluviales (carte topo 1910)

La première carte topographique des années 1910 ainsi que la configuration du relief font état de nombreux vestiges de structures alluviales. Elles réapparaissent après une pluie, sous forme d'une bande d'eau stagnante, à petite largeur et aux formes sinueuses.

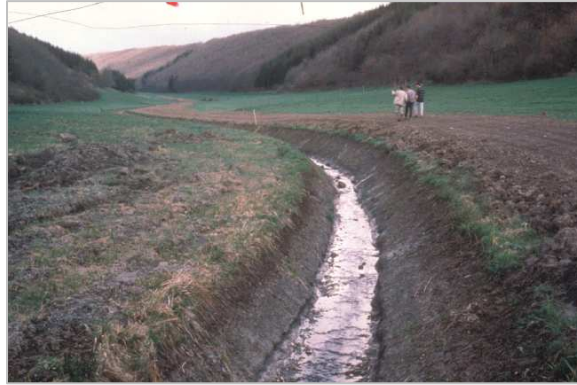
Figure 6 : Etat de la plaine alluviale suite aux travaux des années '60

A partir des années 1950, après la mise en œuvre de la politique agricole commune dans les années 1960, (figure 6) jusque dans les années 1980 et même 1990 avec notamment le développement de l'urbanisation, les cours d'eau et les plaines alluviales ont subi des modifications fondamentales :

- **création de sections de lit à grande efficacité hydraulique**, profondément entaillées et relativement étroites (par rapport à la largeur de la plaine alluviale), de forme trapézoïdale, destinées à accueillir une grande partie des débits, à retarder ainsi le débordement et à accélérer l'écoulement vers l'aval ;
- **endiguement**, réalisé dans certains pays (mais en principe pas au Luxembourg). Il a accentué ces effets ;
- **mise en canalisation souterraine** de cours d'eau ;
- **drainage des zones humides** de la plaine alluviale ;
- **mise en œuvre d'une agriculture intensive** dans la plaine alluviale : les roselières et les prairies à laïches ou à molinies ont été transformées en prairies ou pâturages uniformisés (créés par labourage, suivi d'ensemencement et fertilisation, périodiquement renouvelés) ou même en champs de maïs.

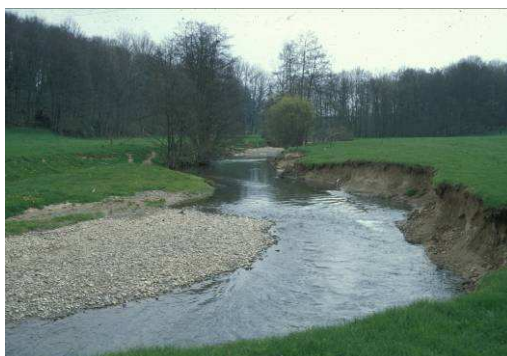
Figure 7 : Dynamique naturelle du cours d'eau (érosion-sédimentation)

Chaque cours d'eau ayant subi des aménagements hydrauliques est capable de retrouver de sa propre force des états naturels, à l'exception peut-être de ceux dont les berges ont été consolidées. En effet, le cours d'eau procède à l'**érosion** des berges, ce qui provoque un élargissement du lit, et à la **sédimentation** du matériel érodé en aval (figure 7).

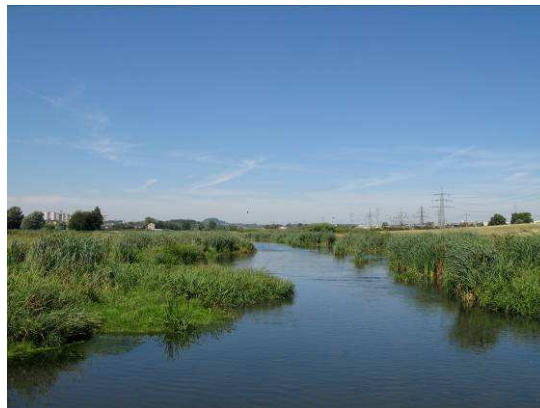
Figure 9 : Lit d'été de l'Alzette

Le lit d'été, par définition toujours couvert d'eau, présente des **zones à eau basse**, souvent marqués par la présence de formations végétales à Phalaris et Typha (« roselières ») ainsi que des **zones à eau profonde** (par exemple au pied de la berge raide d'un méandre), hébergeant des végétations aquatiques flottantes (figure 9).

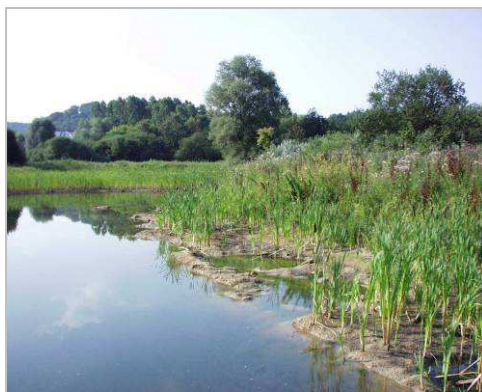
Figure 10 : Zone de vase périodiquement exondée

Les alluvions dans le lit d'été ainsi que la bande du lit moyen, directement attenante au lit d'été, c'est-à-dire les îlots, les bancs de gravier, de sable et de limon, les dépôts latéraux, sont presque toujours inondées, même en été (cette zone étant couverte par des débits moyens). Elles ne sont exondées que brièvement pendant la période de sécheresse en été. En raison de la durée et de la fréquence des inondations, de la force du courant, de la dynamique naturelle entre l'érosion et la sédimentation, cette zone est colonisée essentiellement par une végétation annuelle des vases périodiquement exondées (*Bidentetalia*) (figure 10). Les espèces de cette formation arrivent à se contenter de la courte période de l'exondation pour développer leur corps et produire des graines et supportent le fait d'être ensevelies chaque année par de nouveaux sédiments. Sur ces sites se déposent fréquemment des amas de bois morts qui représentent des habitats particuliers.

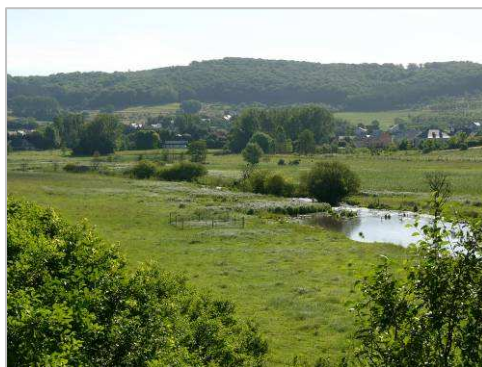
Figure 11 : Prairies à laïches et à juncos

Les zones amphibienues du lit moyen, situées à une plus grande distance du lit d'été, par contre, sont exondées pendant la plus grande partie du temps en période de végétation et ne se couvrent d'eau que pendant les temps de pluie en été. Le niveau de la nappe phréatique constamment élevé et les inondations périodiques en période de végétation déterminent l'apparition de prairies à laïches et à juncos (figure 11).

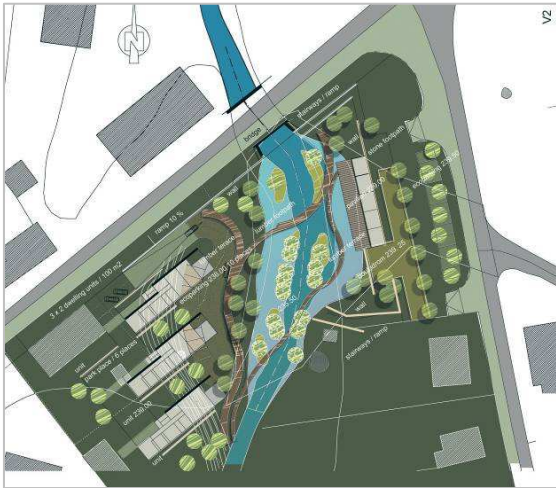
Figure 15 : Plans des différents projets de constructions près de l'eau

Enfin il existerait des possibilités intéressantes dans le domaine de la **construction près de l'eau** (figure 15). Elle pourrait s'inspirer des modalités techniques appliquées dans le passé lors de la construction des moulins. Même certains concepts développés récemment aux Pays-Bas concernant une **architecture flottante** pourraient s'avérer prometteurs dans le cadre des projets de renaturation de plaines alluviales.

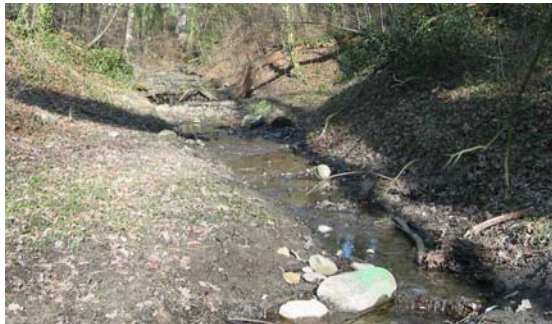
Figure 4 : Lit naturel de la partie amont

L'écomorphologie du lit est très variable. De manière générale, la partie amont du nant (figure 4) d'une longueur de 108 m est moins pentue, elle possède une écomorphologie naturelle d'un cours d'eau en milieu forestier. Le lit mineur est d'une largeur moyenne d'un mètre, le lit majeur d'une largeur de 2.5 à 3 m est constitué de risbermes de part et d'autre du lit mineur. La partie médiane est sous tuyau sur une longueur linéaire de 80.50 m. La partie aval d'une longueur de 498 m est beaucoup moins diversifiée et les ouvrages sont nombreux (figure 5). La morphologie du lit est artificielle et fortement dégradée. En période d'étiage, l'eau s'écoule dans le collecteur fissuré et non à ciel ouvert.

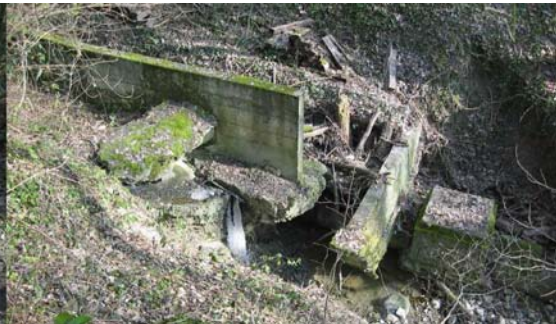
Figure 5 : Ouvrage dégradé

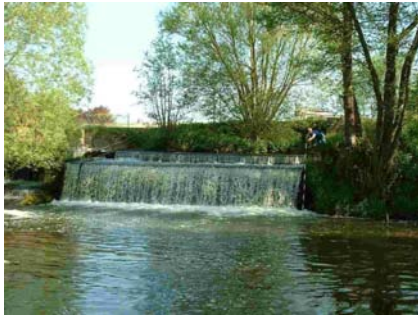
Figure 5 : Obstacle infranchissable à la libre circulation des poissons présents à Thy-le-Château

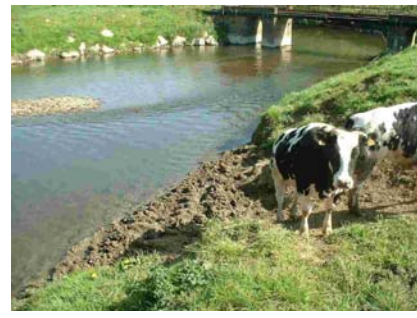
Figure 6 : Piétinement et absence de ripisylve à Mont-sur-Marchienne.

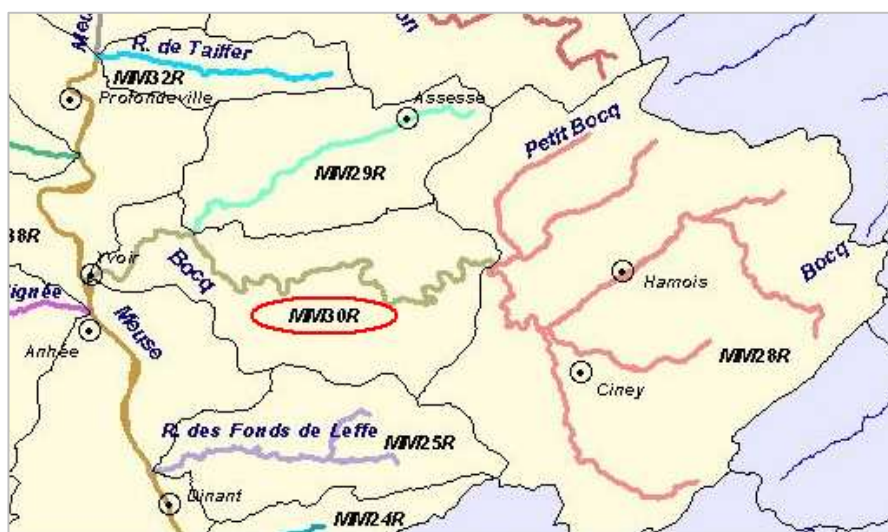
Figure 1 : Masses d'eau de surface du sous-bassin de la Meuse (amont). Source: MRW-DGRNE. Observatoire des Eaux de surface, 2004.

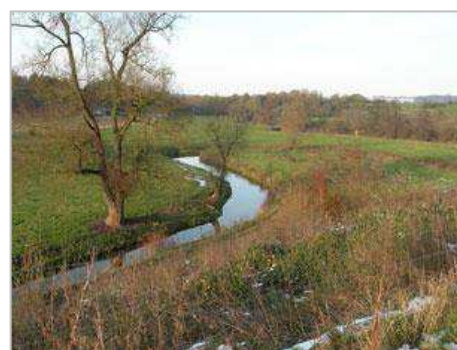
Partie amont : cette partie s'étend de la source du Bocq jusqu'à sa confluence avec le Petit Bocq. Elle correspond à un cours d'eau d'énergie moyenne à forte des collines et plateaux sur schistes, phyllades et calcaires (Type 5ter de la typologie définie en Région wallonne, figure 2). Ce type correspond à un cours d'eau de collines argilo limoneuses (T6bis) dans la typologie de l'Agence d'Eau Rhin Meuse et correspond à des zones d'incision collinéenne limitées dans l'espace. Sur le terrain, la vallée présente une forme en V ouvert, la pente du lit est moyenne à très faible, le substrat est colmaté et l'écoulement est du type mouille radier ou plat courant.

Figure 2 : Zone amont caractéristique du type déterminé (T 5ter).

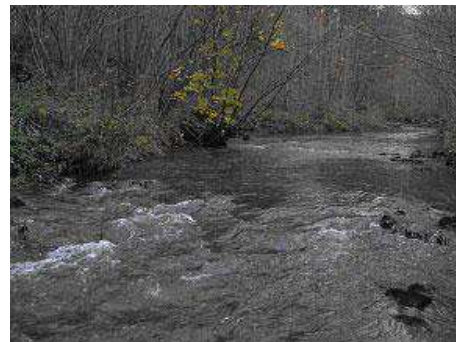
Partie aval : cette zone s'étale de la confluence avec le Petit Bocq jusqu'à la Meuse. Elle constitue la zone d'étude proprement dite et correspond à un cours d'eau à énergie moyenne à forte des vallées encaissées en U (Type 2 de la typologie définie en Région wallonne, (figure 3). Ce type correspond à un cours d'eau de moyenne montagne (T2) dans la typologie de l'Agence de l'Eau Rhin Meuse et se caractérise par un fond de vallée alluviale dont la texture grossière des matériaux ne permet pas la mise en culture. La vallée prend une forme en « U » caractéristique et la pente du lit est moyenne à forte. Le substrat est majoritairement constitué de cailloux grossiers (jusqu'à 20 cm de diamètre), avec des blocs dispersés. Les écoulements observés dans cette partie sont une succession de « radiers et de plats courants ». Ce type présente une transition entre les phases de production et les phases de dépôt plus marquées.

Figure 3 : Zone aval représentative du type déterminé (T 2).

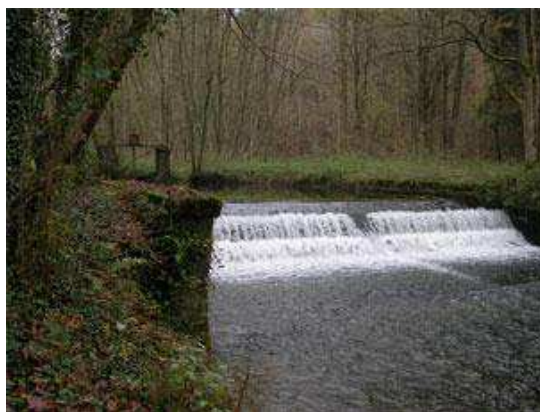
La confrontation de ces indices de qualité moyennés à l'échelle de la masse d'eau avec ceux obtenus par « la méthodologie d'évaluation de la qualité hydromorphologique des masses d'eau définies en Région wallonne » (protocole simplifié de QUALPHY, Guyon *et al.* 2005), a fait apparaître une discordance entre les résultats obtenus par les différentes méthodes. Contrairement à QUALPHY complet qui classe la masse d'eau étudiée dans les cours d'eau de « qualité moyenne à médiocre », la méthode simplifiée a abouti à un indice de qualité hydromorphologique de seulement 17,1%, ce qui classe la masse d'eau dans la catégorie « qualité très mauvaise ». Cette pénalisation est liée au nombre d'obstacles qualifiés d'infranchissables et de « majeurs » présents sur le linéaire du Bocq (figure 6).

Figure 6 : Obstacle à la libre circulation des poissons présent sur le Bocq.

Même s'il s'agit ici de deux méthodologies aux objectifs spécifiques dont les résultats ne sont pas facilement comparables de manière simple et univoque, on peut malgré tout douter de la capacité de l'outil QUALPHY de tenir compte correctement des perturbations provoquées par la présence d'obstacles à la libre circulation des poissons.

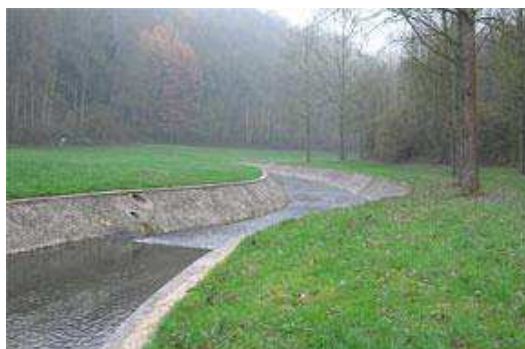
Figure 7 : Zone anthropisée de la "Sainte Catherine" (captage d'eau).

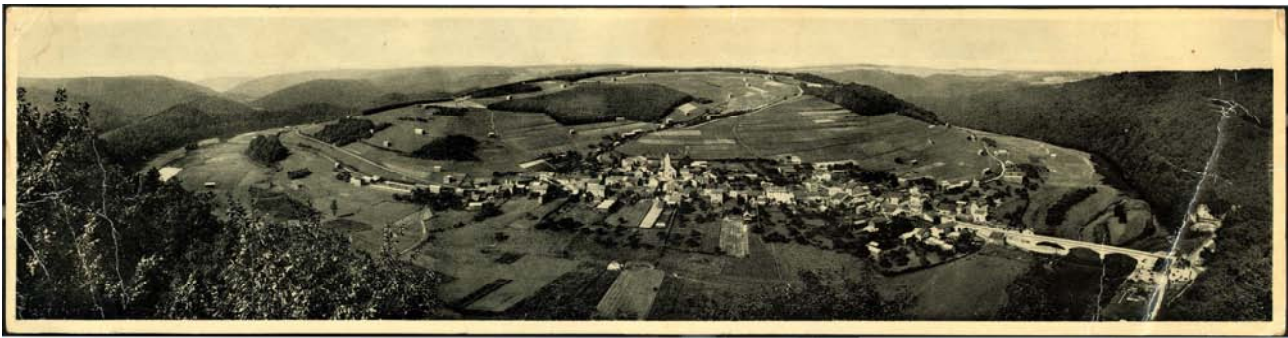
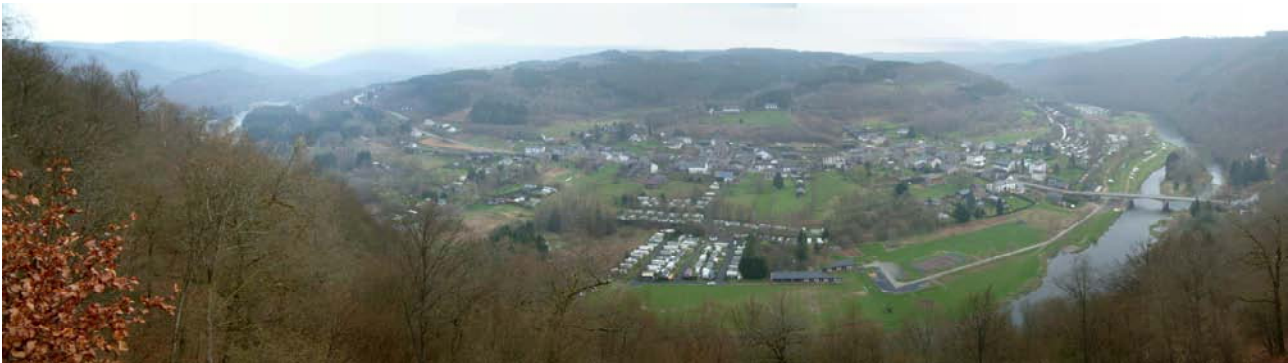
Figures 1 et 2 : Le village de Poupehan, vue panoramique ancienne et actuelle.

Les changements qui apparaissent à la comparaison de ces deux clichés sont impressionnants et représentatifs de la Semois ardennaise. La déprise agricole de la plaine alluviale a souvent entraîné une profonde mutation de l'occupation du sol au profit de la recolonisation forestière (naturelle ou plantations) et d'infrastructures d'accueil (campings), résidentielles (chalets) ou encore sportives. Il en découle une fermeture du paysage ainsi qu'une diminution de la lisibilité suite à la disparition de transition entre les grands types d'occupation du sol (forêt, agriculture, habitat).

Une récolte de cartes postales anciennes de la vallée a premièrement été effectuée. L'objectif de cette démarche était double. D'une part, les cartes ont été scannées et archivées afin de constituer une base de données de référence pour l'ensemble du bassin versant. Depuis 2003, environs 1660 cartes postales ont ainsi pu être réunies à cette fin. D'autre part, la reproduction sur le terrain de cadrages de certains clichés anciens a été entreprise afin de permettre l'analyse comparative et d'appréhender objectivement les changements paysagers survenus au cours du XX^e siècle. 130 couples « carte postale ancienne/vue actuelle » ont ainsi pu être réalisés (figures 1 et 2).

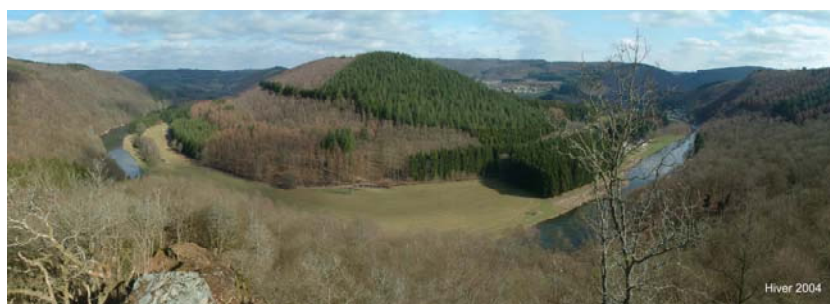
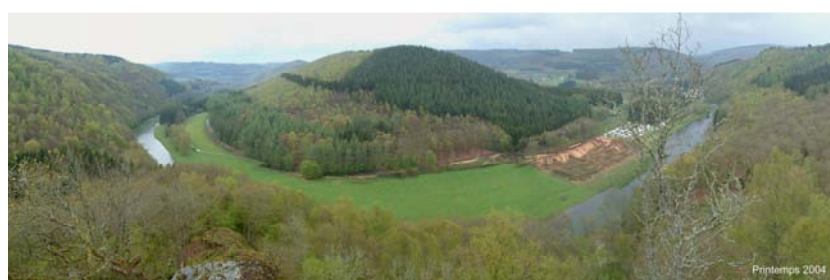
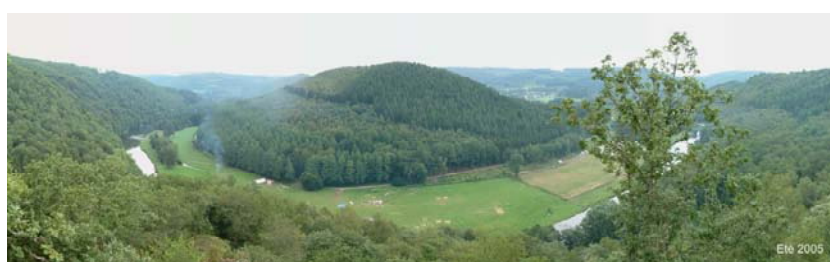
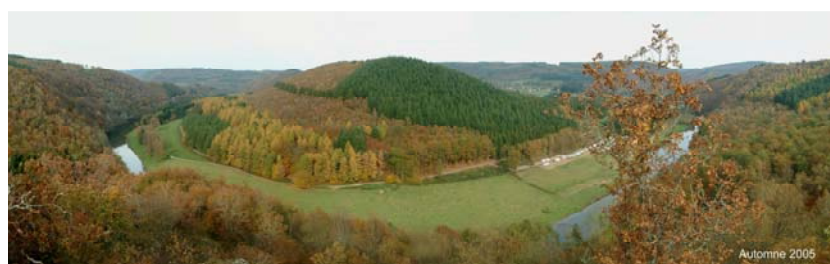
Figures 4 à 7 : La plaine alluviale de la Semois observée depuis le point de vue de Laspote Laviaux (Mouzaive, commune de Vresse-sur-Semois) : évolution du site au cours du temps et des saisons. Cet exemple concret, saisi par le séquençage, met en évidence deux modifications majeures apparues dans ce paysage : la coupe d'une peissière suivie de l'extension d'un camping.

L'analyse des séries photographiques (figures 4 à 7) a permis de dégager d'une part, deux principales tendances affectant le plus souvent les paysages de la Semois-Semoy : l'exploitation de parcelles de résineux et le développement de l'habitat. D'autre part, la confrontation des clichés a permis également de mettre en évidence divers exemples concrets de modifications paysagères intervenues au cours de cette période telles que l'apparition d'antenne GSM, la rénovation de façades, la disparition de haie, etc... ainsi que divers processus naturels liés au temps et à l'alternance saisonnière : intégration d'infrastructures par la végétation, phénomènes d'inondation, fermetures de perspectives dues au développement de la végétation...

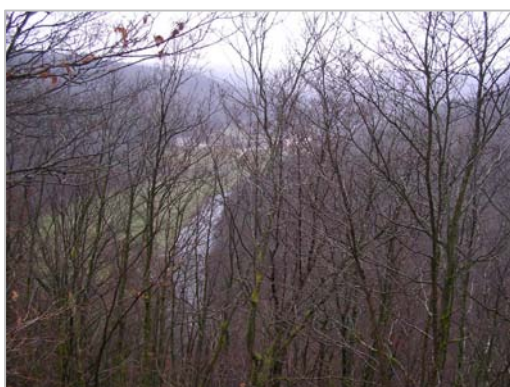
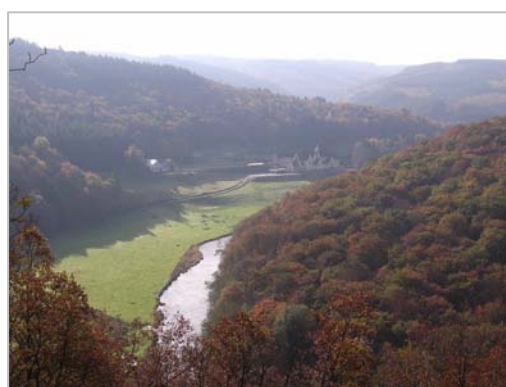
Figures 8 et 9 : Le point de vue de Cordemois (Bouillon), avant et après travaux de dégagement.

Des actions concrètes ont été menées par le Contrat de rivière Semois – Semoy sur base de diverses constatations. Ainsi, depuis 2004 par exemple, une action de restauration des points de vue de la vallée est mise en oeuvre en partenariat avec les communes et la Division Nature et Forêt du Ministère de la Région wallonne. 150 sites ont été répertoriés le long de la Semois ardennaise, visités et inspectés afin d'envisager d'éventuelles interventions de réouverture paysagère (figures 8 et 9). Pour d'autres points de vue, la gestion par pâturage de chèvres ou de moutons de races rustiques comme le roux ardennais est à l'étude.

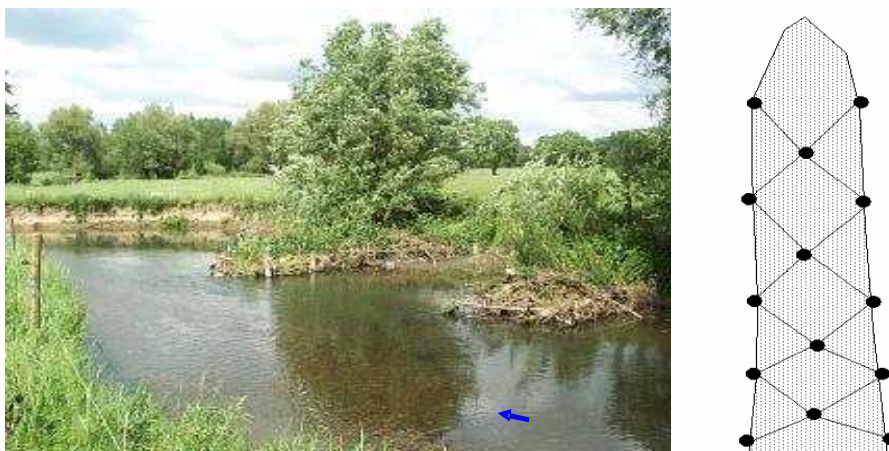
Figure 1 : Epis sur la Berwinne au lieu-dit La Folie, vue vers l'aval en étiage et schéma de conception

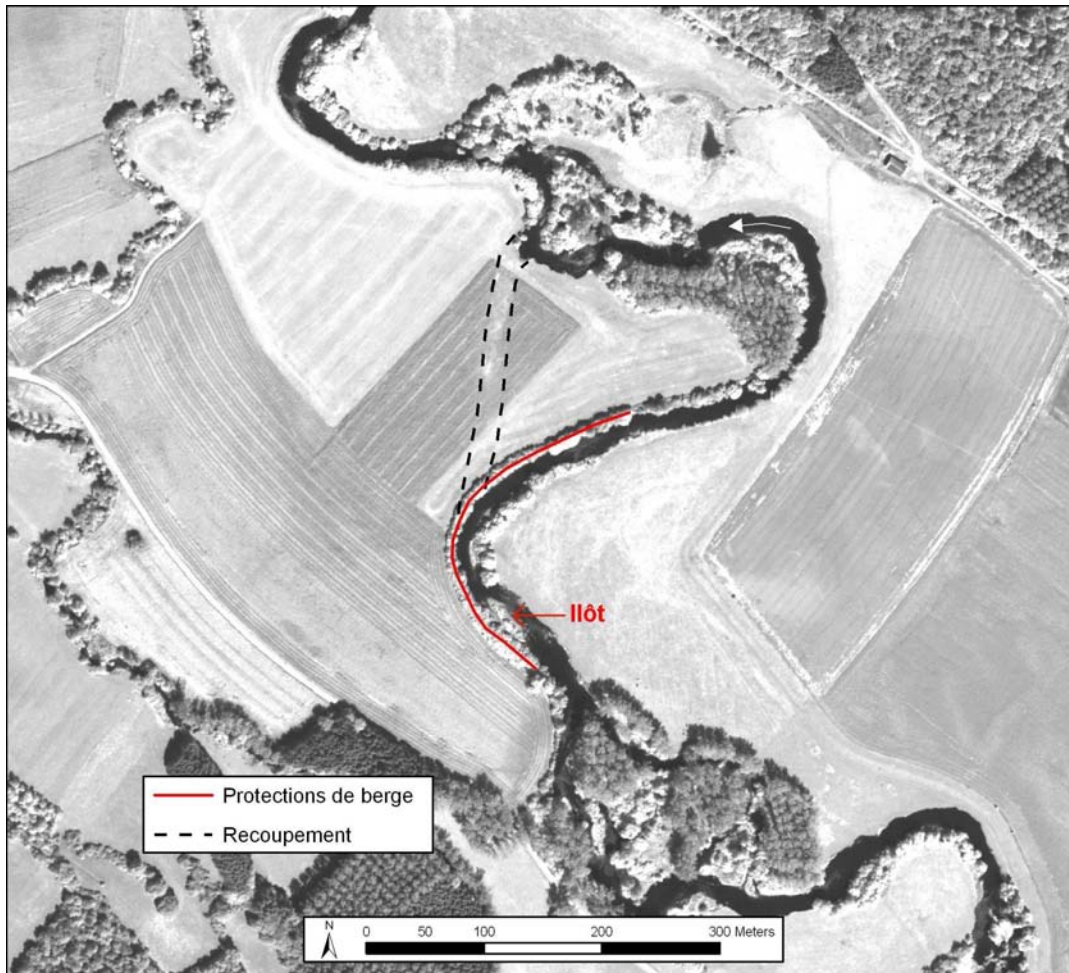
Figure 1 : Site de Villers-sur-Lesse (fond de plan : Image Quickbird 2006)

Entre 1993 et 1995, une série de crues importantes a été enregistrée sur le site de Villers-sur-Lesse. Ces dernières ont permis au méandre aval d'amorcer son recouplement (figure 1).

L'occupation du sol, à savoir les cultures de maïs en plaine alluviale, a favorisé l'amorce de ce recouplement, étant donné l'absence de couverture végétale sur les terrains inondables en période hivernale. Cette dynamique a donc été accélérée par l'action humaine. De plus, un important atterrissement était en cours de formation au pied de la rive droite. Le recouplement du méandre représentait des milliers de mètres cubes de matériaux mis en mouvement par la rivière. Or en aval du site se trouve le village de Villers-sur-Lesse, qui connaissait déjà de nombreux problèmes d'inondation. Dans un souci de limiter l'aggravation de la situation

En 1996, les gestionnaires ont entamé différentes interventions, souhaitant ralentir la dynamique de la rivière. Le chenal de recoupement a été remblayé par les matériaux prélevés dans le lit au niveau de l'atterrissement. De plus, des aménagements utilisant des techniques végétales ont été réalisés au niveau de la berge gauche. Ces aménagements consistaient en un talutage 8/4 sur lequel un géotextile a été posé et des plantations ont été réalisées. Le pied de la berge a été protégé par des fascines de saule. De plus une série d'épis ont été installés dans le but de réorienter le courant vers le centre de la rivière pour réduire l'érosion de la berge d'une part et favoriser la sédimentation d'autre part. Grâce à ces aménagements, on a pu créer une ripisylve sur la rive gauche.
