RENATURATION DU LIT MINEUR DE LA DOQUETTE

BASSIN VERSANT DE LA SIENNE - DEPARTEMENT DE LA MANCHE

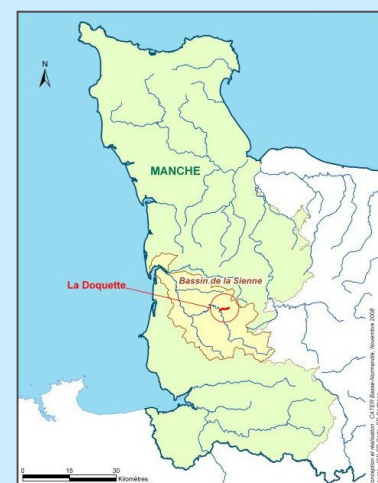
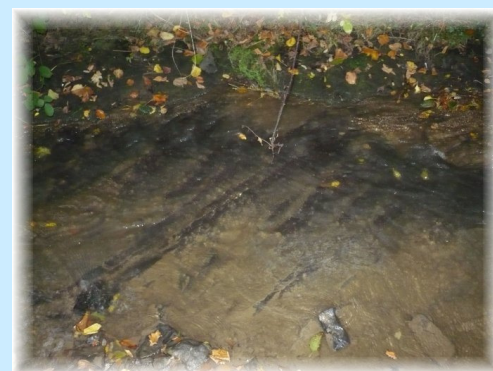
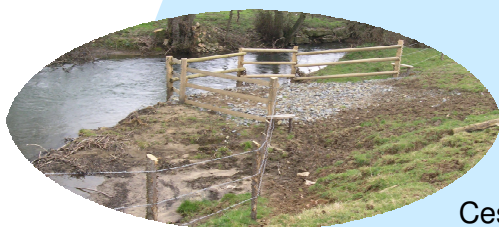
Sur 240 mètres linéaires, son lit mineur a été anciennement déplacé en bord de parcelle. Perché au-dessus du fond de vallée et contraint par un coteau en rive droite. Il en a résulté une banalisation des faciès d'écoulement. Ainsi, environ 30% du lit mineur courrait sur des dalles rocheuses peu accueillantes pour la faune et la flore aquatique. Simultanément, la topographie de ce lit rendait la continuité écologique partielle, notamment en période d'étiage ou de débits faibles.

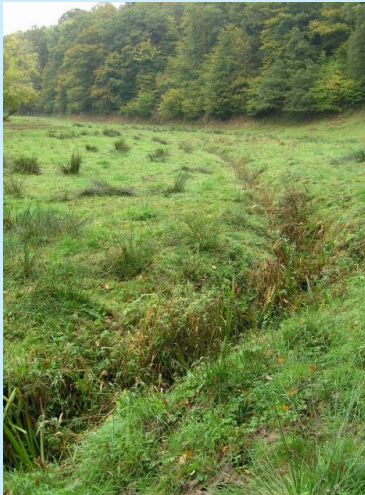
Le lit originel situé en fond de vallée a été transformé en fossé de drainage (ou « **lit drain** »).

Il s'étendait sur 220 mètres linéaires pour une largeur de 1,5 à 2 mètres et une hauteur de berges de 0,5 à 0,7 m.

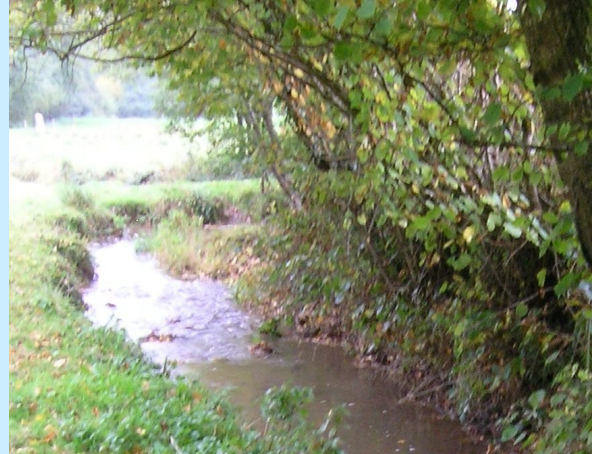
Le lit déplacé en pied de coteau mesurait 240 mètres linéaires pour 2,5 à 3 mètres de largeur et 0,7 à 1 m de hauteur de berges.

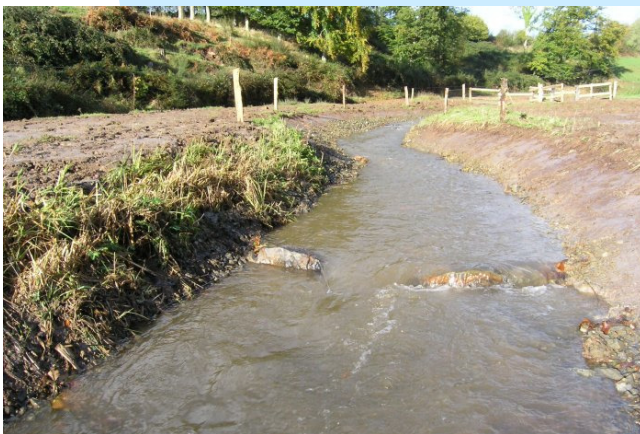
Renaturation du lit mineur

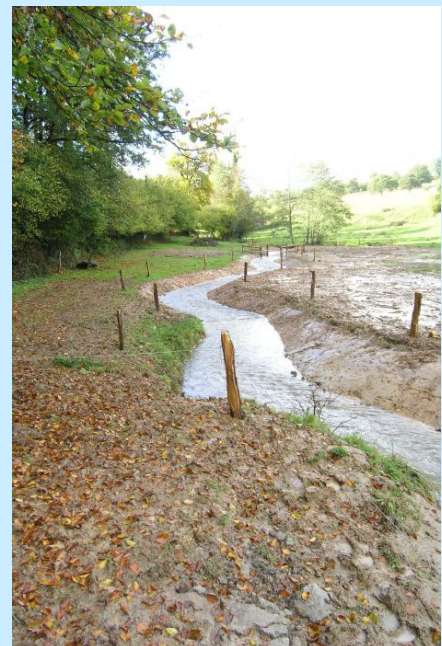
Restauration de la sinuosité

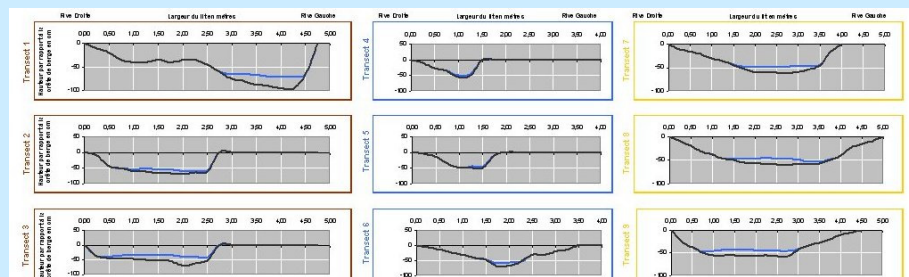
Un **état initial physique** du site a été réalisé par la CATER de Basse-Normandie et le S.I.A.E.S., il a consisté à réaliser des profils en long et en travers du lit drain et du lit renaturé.

La réalisation des mesures identiques à un pas de temps annuel permettra de matérialiser l'évolution du site et la dynamique fluviale de cette portion de la Doquette.
