Éléments techniques pour **la préservation des ruisseaux**

Retour d'expériences du programme LIFE
Ruisseaux de têtes de bassins et faune patrimoniale associée
2004 - 2009

LIFE 04NAT/FR/000082

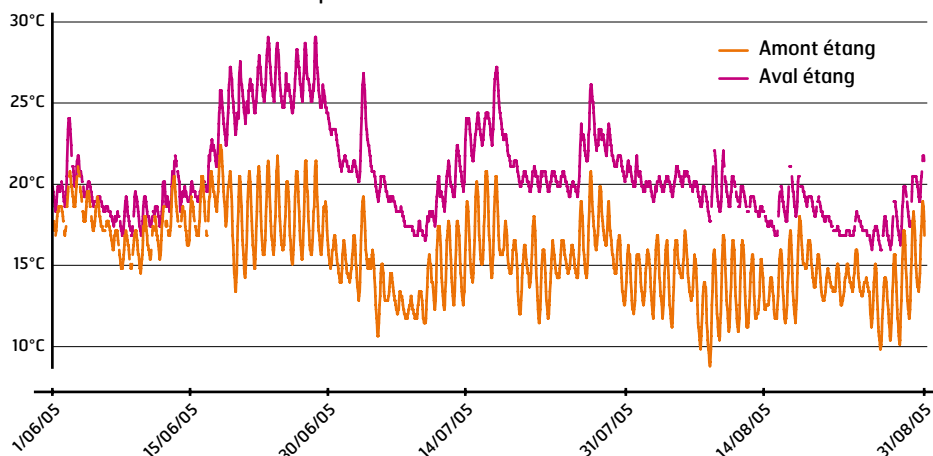
Évolution horaire de la température de l'eau

Le suivi horaire de la température de l'eau du Cousin montre un net réchauffement lors de la traversée de l'étang, durant les périodes les plus chaudes de l'année. Durant cette période, on enregistre un réchauffement pouvant atteindre 10°C.

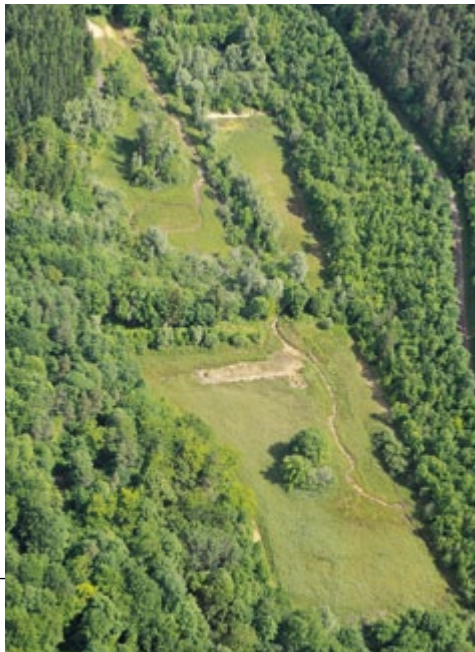
*Évolution et restauration
d'un ruisseau
trois ans après l'assec.*

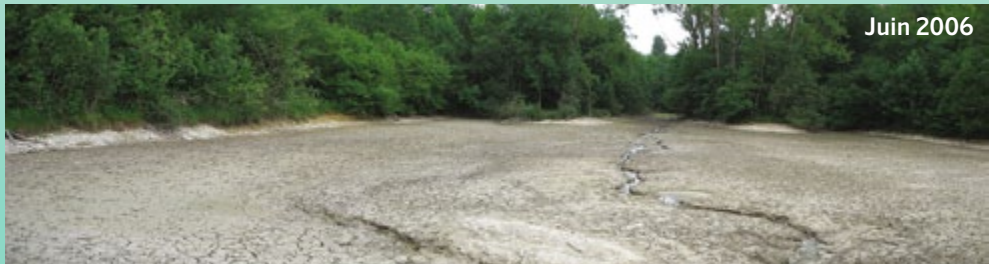
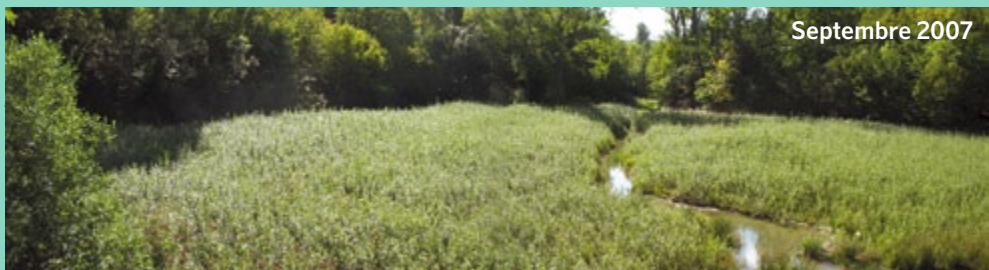
En un an, le ruisseau retrouve un tracé méandriforme et la reprise de la végétation permet de stabiliser les sédiments accumulés dans l'ancien étang. Au bout de trois ans, des saules apportent déjà de l'ombre au ruisseau.

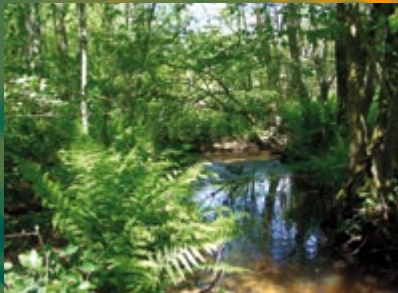
Ripisylve feuillue équilibrée apportant une diversité d'habitats et un ombrage favorable à la faune des ruisseaux.

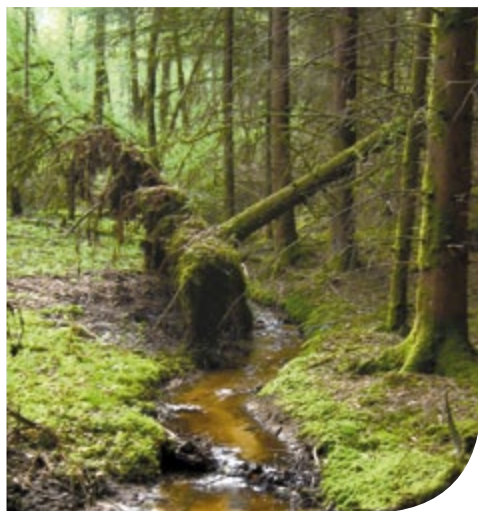
Le système racinaire de l'Épicéa n'est pas adapté aux sols hydromorphes rivulaires, le peuplement est très instable.

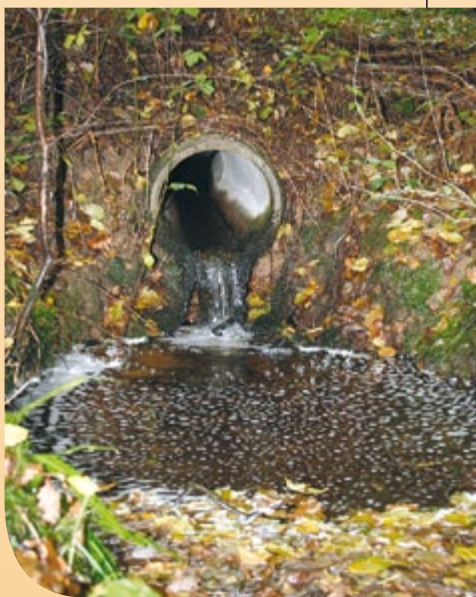
Buse ronde avec chute d'eau de 60 cm à l'aval infranchissable pour la faune aquatique.

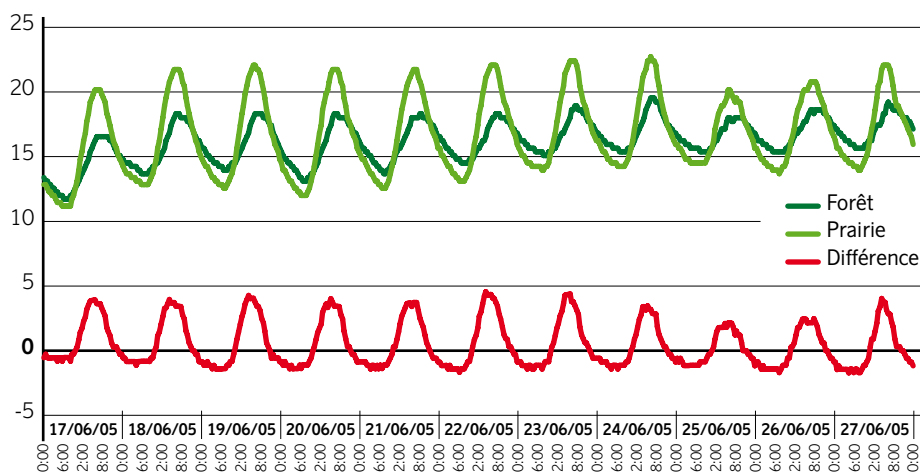
Comparaison des caractéristiques thermiques du ruisseau des stations boisée et prairiale du ruisseau de Vaucorniau. Une mesure toutes les 30 minutes du 09 juin au 10 août 2005.

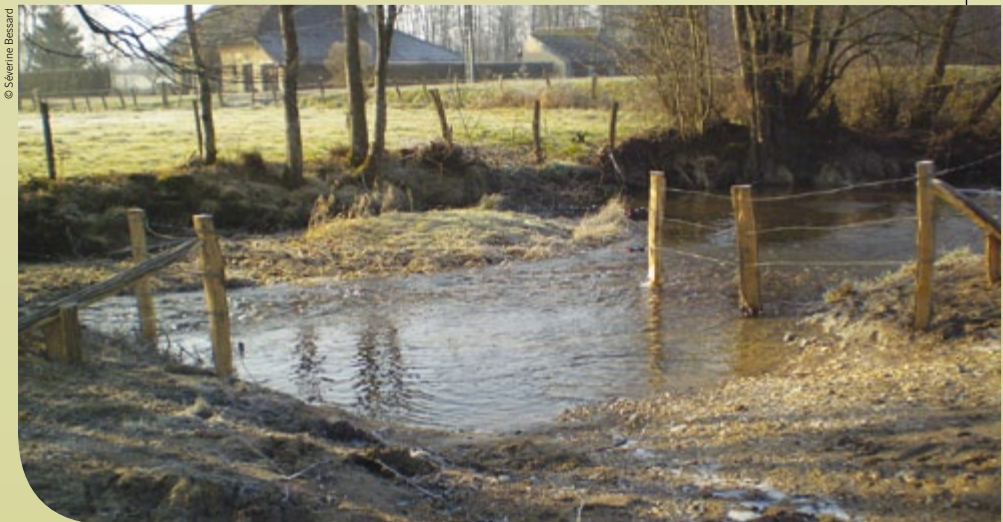
Exemple d'abreuvoir en enrochement sur la Clauge (La Vieille-Loye, 39).

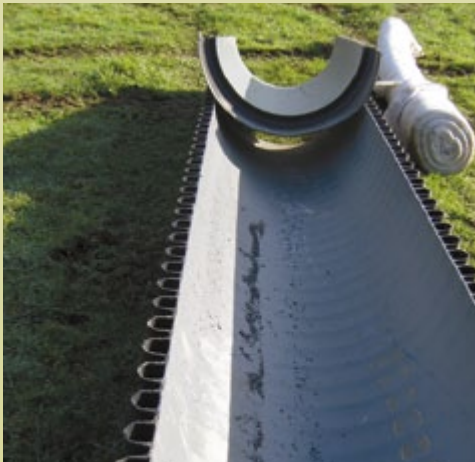
Buses PEHD coupées dans le sens de la longueur pour faire une arche.

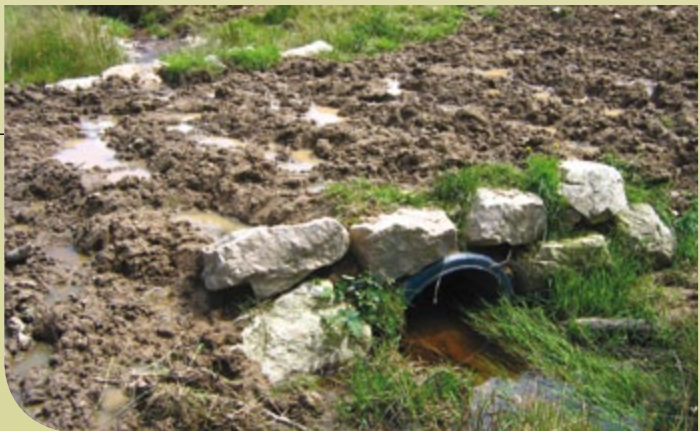
Les arches de 4 mètres permettent la traversée des engins agricoles alors que celles de 2 mètres conviennent aux animaux.

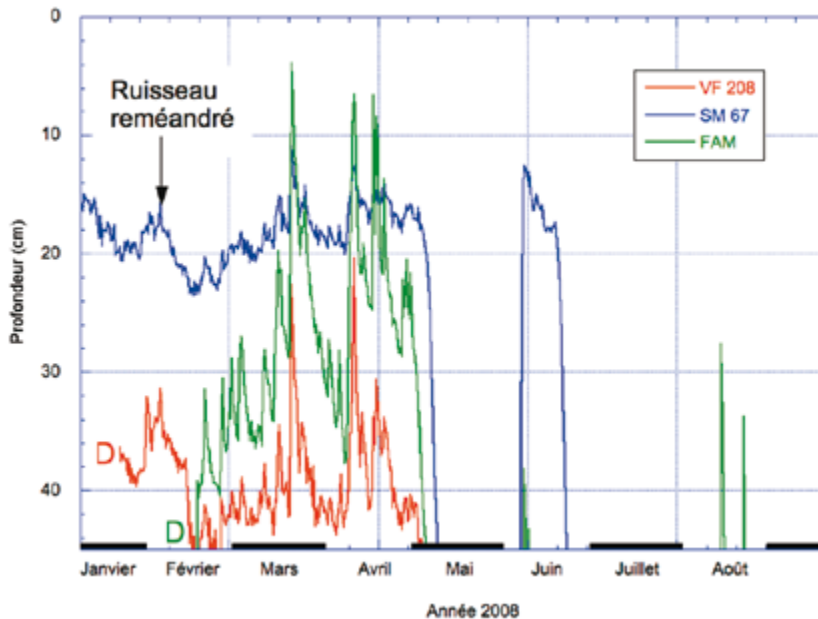
Suivi des niveaux de la nappe d'accompagnement d'un ruisseau temporaire reméandré et de ruisseaux rectifiés. La nappe du ruisseau en équilibre est nettement plus stable et plus pérenne que celle des autres ruisseaux (LUCOT et al., 2008).

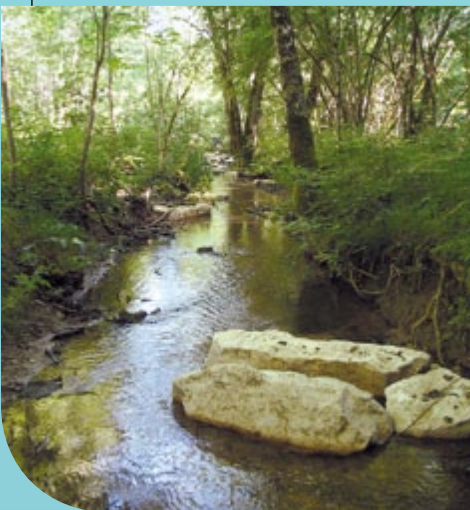
Représentation schématique de l'implantation de resserrments efficaces. Le calcul permet de définir la fréquence et la dimension des aménagements de façon à rétablir une connectivité latérale.

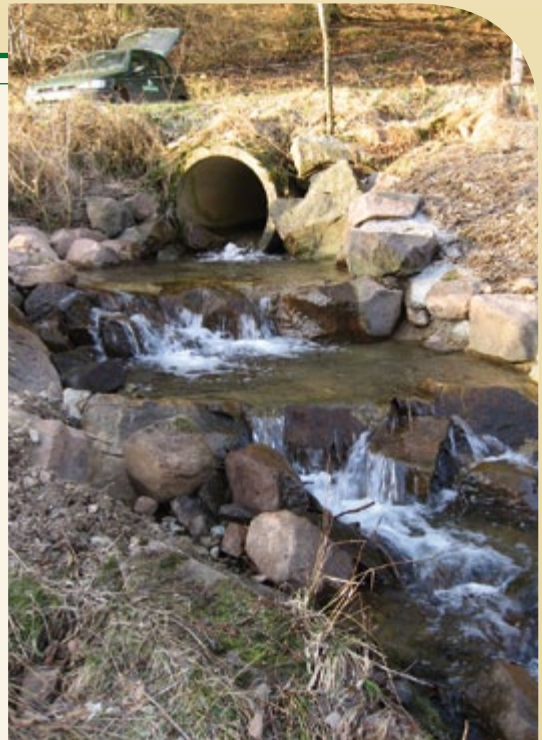
Aménagement de pré-bassins pour résorber le dénivelé aval de la buse.

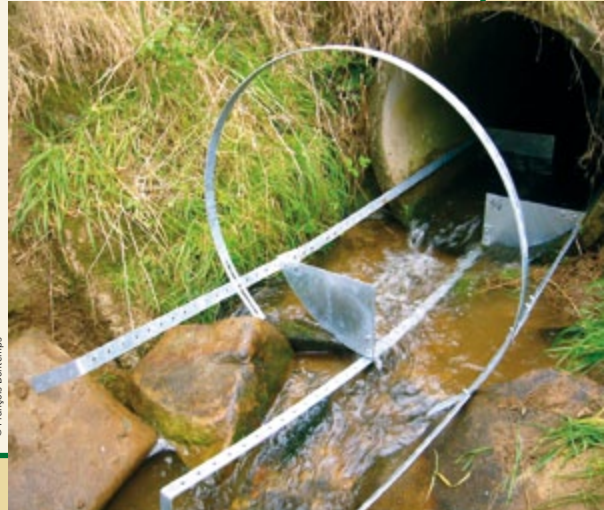
Ce système pré-monté se glisse dans la buse et permet de fixer les seuils sans pénétrer dans l'ouvrage. Technique réalisée par EDT.
