# **ETUDE DIAGNOSTIC ET PROPOSITION DE REHABILITATION DU SITE DE FLEURIAIS**

## **1. ETAT DES LIEUX**

**janvier 2011**

**AQUASCOP**

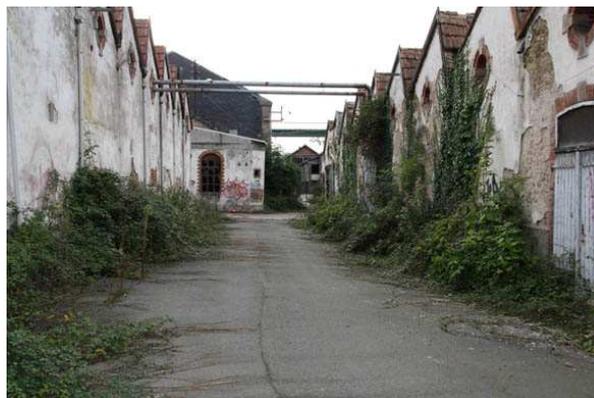
La tannerie à l'abandon (en 2010)

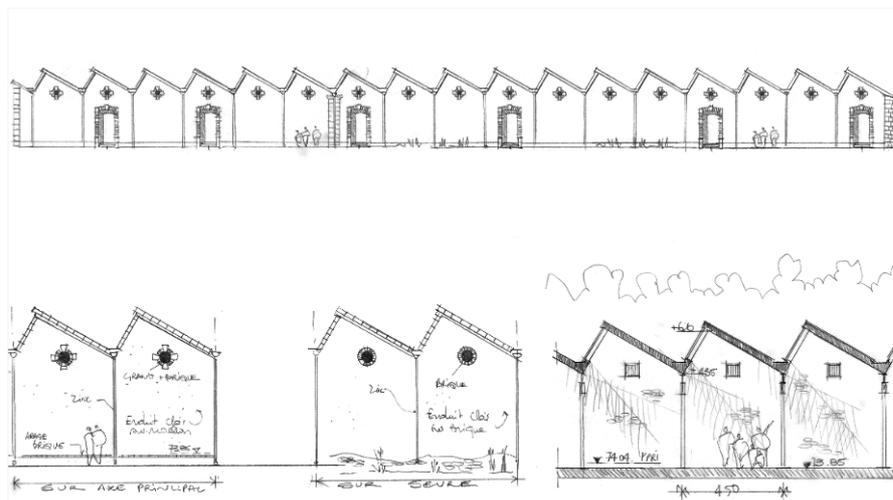
Quatre séries de sheds se présentent sur la parcelle. Une série le long du coteau (1878 m<sup>2</sup> Surface Hors Oeuvre Brute, SHOB) et une autre en bord de Sèvre (1400 m<sup>2</sup> SHOB). Ces bâtiments ont été pillés de leur zinc entraînant une dégradation prématurée du bâti. Toutefois, si la série en bord de Sèvre présente un état de dégradation important, la série le long du coteau est elle en meilleure état. Cette série joue un rôle important dans la tenue du coteau : l'ensemble des sheds est monté sur une batterie de poteaux en fonte sur une trame de 4,50 m de façon longitudinale et 6,30 m en transversal.

La charpente a subi certaines modifications (décalage de poteaux, suppression de porteurs...); la série en bord de Sèvre, la plus dénaturée, permettrait une parfaite restitution pour les sheds côté coteau.

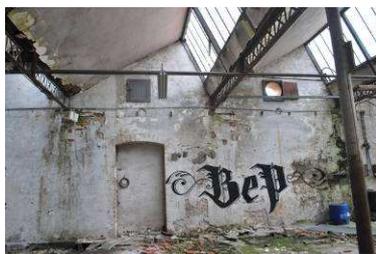
Les sheds (voir ci-contre le long pan vu de l'intérieur) ont une silhouette bien particulière ; les oculi sont raffinés ainsi que les portes (quelquefois bouchées). L'ensemble est cohérent. A l'intérieur, la cote sous toiture la plus basse est à 3,85 m alors que le shed culmine à 6,10 m. La volumétrie y est donc un atout intéressant. C'est un espace particulièrement lumineux (qui donne l'effet d'être à l'extérieur). La cote des

dalles béton intérieures est à 79,85. Le travail de rehausse du sol (qui serait du reste nécessaire pour gommer les rigoles et assurer l'isolation) permettrait d'obtenir une cote à 74,05, c'est à dire la cote demandée au PPRI pour une utilisation du site.

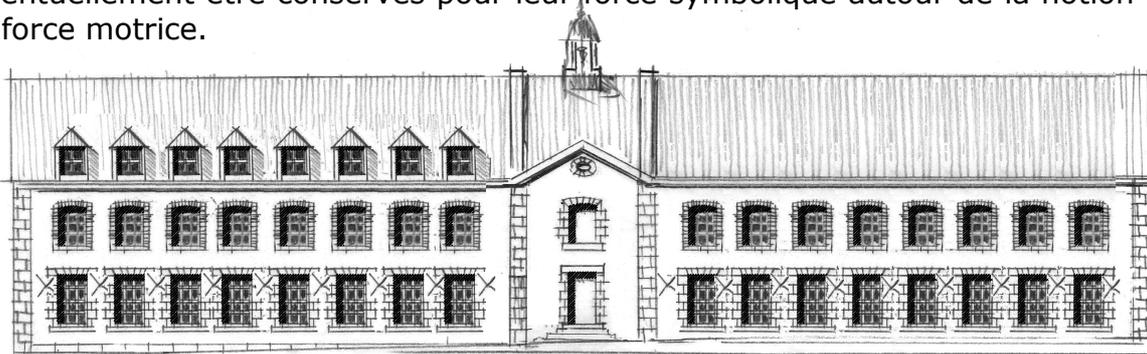
Le dessin restitue le bâtiment lors de sa construction. L'une des deux salles (gauche) a été décaissée avec une reprise en sous œuvre en béton. C'est une trace intéressante mais qui devra être rehaussée pour une réutilisation du bâtiment, afin d'être au-dessus du niveau des plus hautes eaux et ainsi être compatible avec les exigences du Plan de Prévention des Risques d'Inondation. La partie droite n'a pas été décaissée puisque le canal souterrain se trouve sous la travée nord de cette salle.

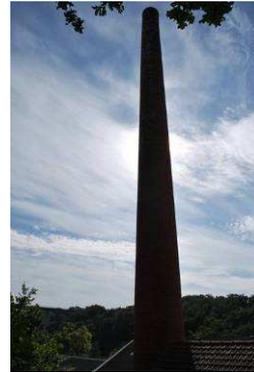
La cheminée a été refaite. Elle présente tout de même un léger déhanché en partie haute qu'il faudrait analyser (tempête ?).

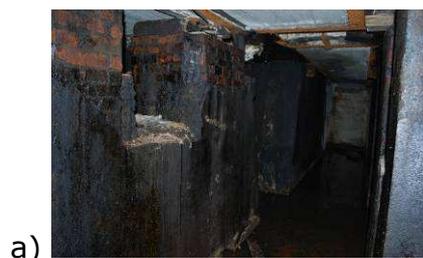
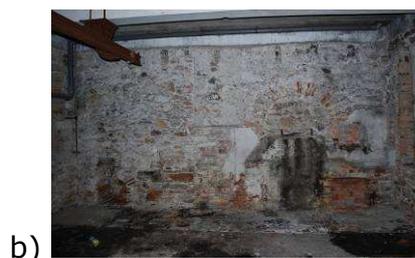
Le canal d'aménée de l'eau à la turbine traverse le site. Autrefois à l'air libre, il est maintenant couvert. Des boues tapissent le fond.

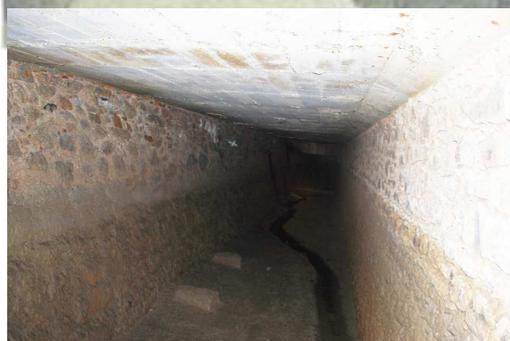
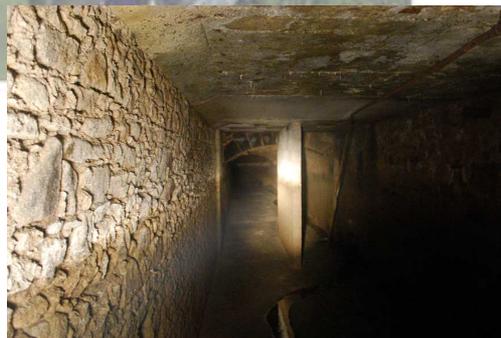
Les parois sont en pierres maçonnées (canal amont) en très bon état de conservation sur 87 m (photos ci-dessous).

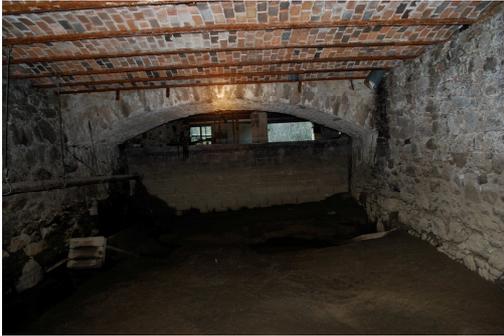
Noter sur la photo ci-contre les voutins en briques du plafond du canal aval engravés entre deux arches en pierre (dont on voit celle en aval) sur une longueur de 35 m..

Le canal est en très bel état, ce qui lui donne une bonne raison de survivre. Il a été préservé depuis le bassin de décantation dit "biologique". Il a donc été remblayé en amont (environ 100 m), quoi qu'on en retrouve une trace encore en bon état entre le bassin

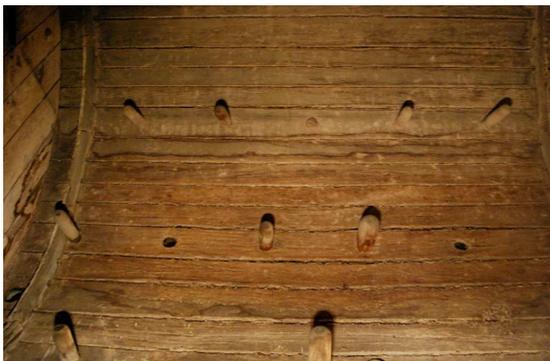
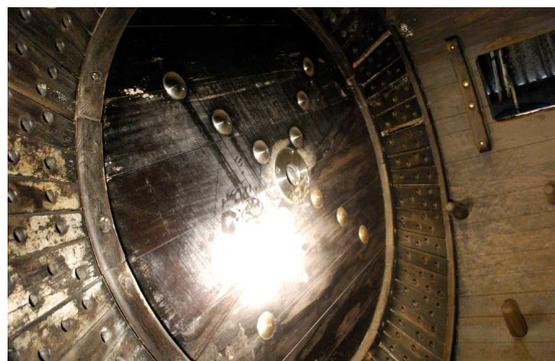
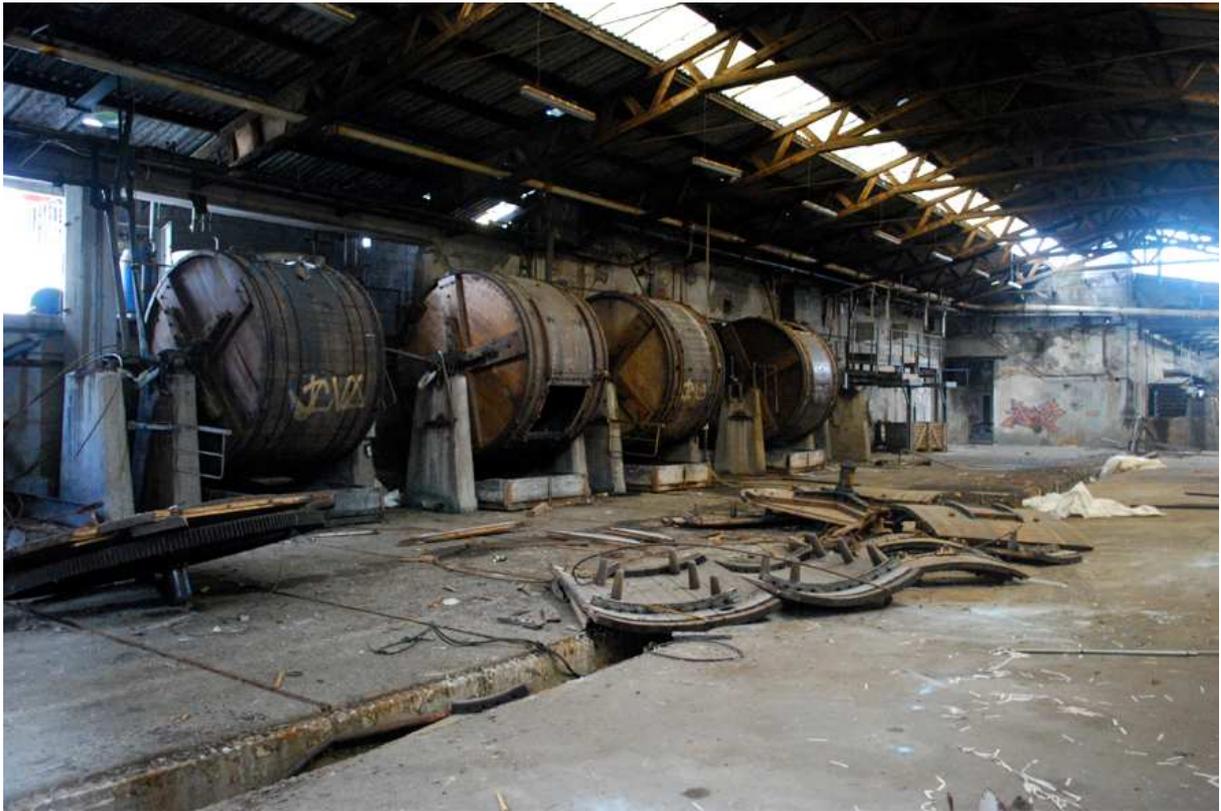
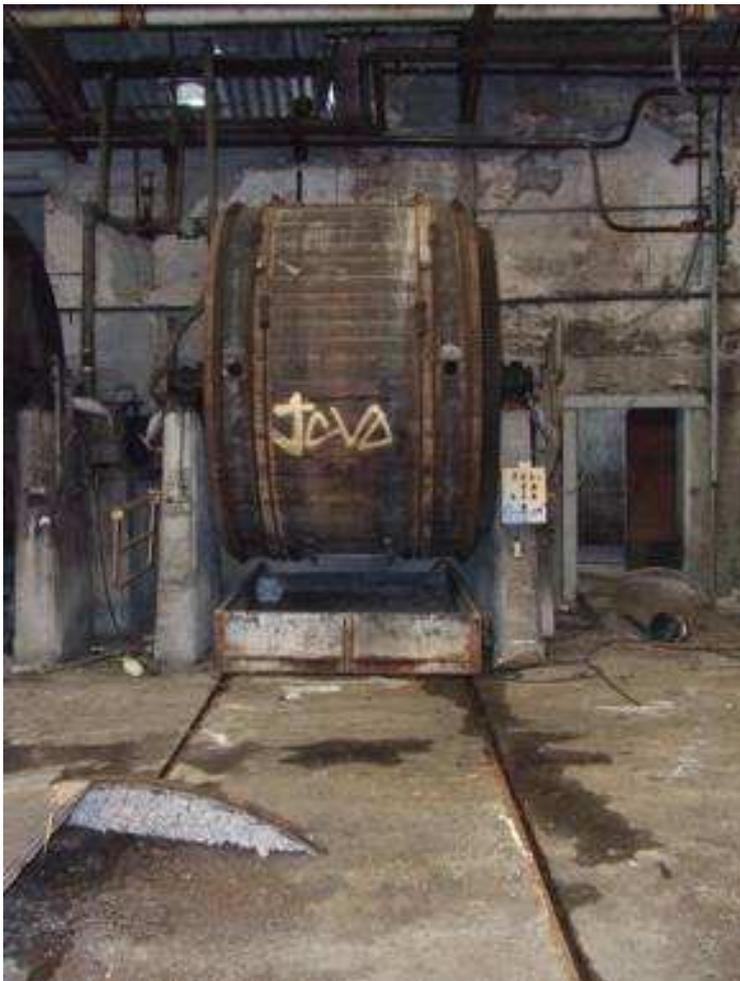
Les foulons, mémoire de Fleuriais

Il ne reste rien du mobilier. Tout a été démantelé, vendu, pillé... Hormis une presse Kraus à proximité de la longère et les séchoirs rotatifs en rez-de-chaussée de ce bâtiment, les rares traces sont les foulons, énormes et impressionnants. Ils dégagent une force surhumaine, l'intérieur est superbe, le bois est corrodé par les tanins, ce qui lui donne une clarté particulière.

Tenus par de gros socles en béton, c'est le seul mobilier restant avec quelques chariots. Trace de la dernière activité de Fleuriais, ce sont des objets de mémoire, immenses, d'une grande beauté de matière : pièces en fonte usinées, bois, laiton, ils mériteraient d'être conservés in situ et mis à l'abri de la dégradation par un simple auvent, par exemple tenu sur les structures en béton.

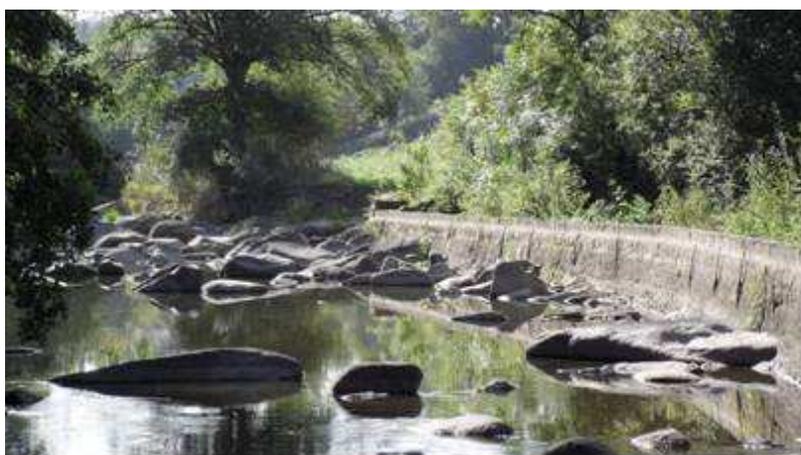
La chaussée 1 est constituée d'un barrage poids de hauteur 1,0 à 1,5 m, en pierres maçonnées sur une largeur en base de l'ordre de 2,5 m, et une largeur en crête de 1,0 m environ.

Le barrage semble être fondé sur le substratum rocheux visible par les nombreux affleurements rocheux.

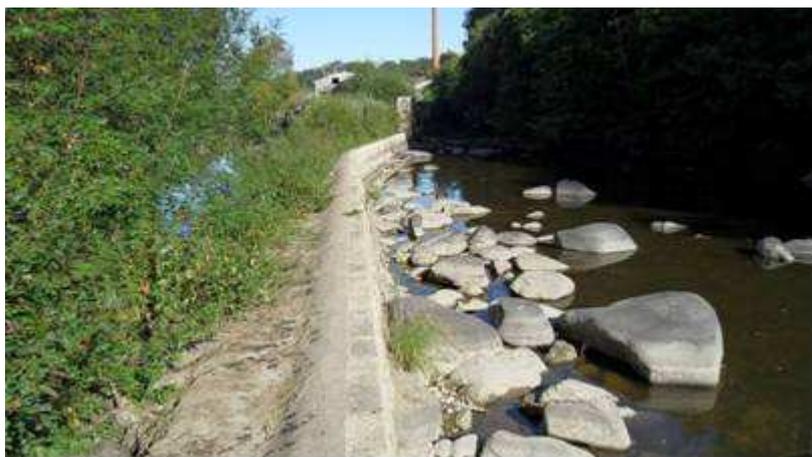
En amont des anciens vannages, ce barrage est rehaussé sur une hauteur de 20 cm par des pierres de taille épaulées par du béton.

L'inspection visuelle de la chaussée en partie courante ne permet pas de révéler de défauts structurels importants sur cette section : l'alignement du massif bétonné est correct, les joints en pierres ne s'effritent pas, la végétation n'a colonisé que les atterrissements à l'aval de l'ouvrage.

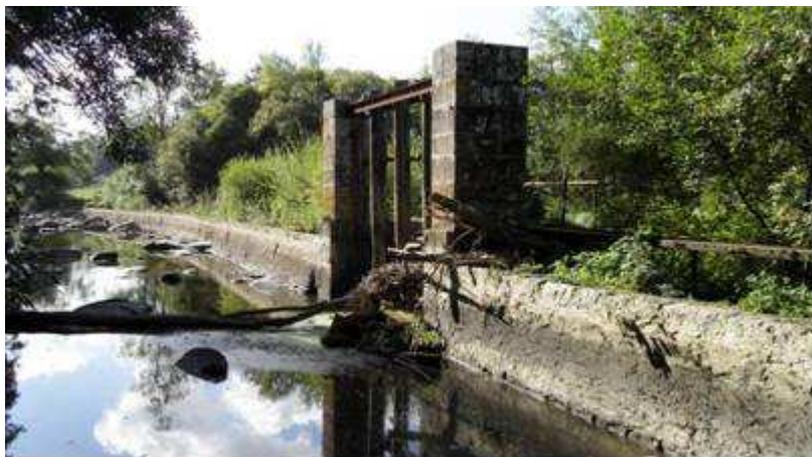
La passe des anciens vannages possède une largeur de 4,83 m ; elle est délimitée par deux piliers en pierres de taille de section plane 1,13 m x 0,80 m, de hauteur 4 à 5 m, paraissant stables (verticalité conservée, joints intacts).

Une ancienne échelle de lecture des niveaux d'eau est apposée sur la pile droite.

Les vannages ont disparu, et la chaussée ne permet plus de maintenir un niveau d'eau en amont.

**Actions préconisées en deuxième priorité sur cette chaussée amont :** aménagement de deux trouées dans la section amont de la chaussée pour créer des passes de navigation à destination des sports d'eaux vives (kayak) et fournir aux poissons de meilleures conditions de circulation.

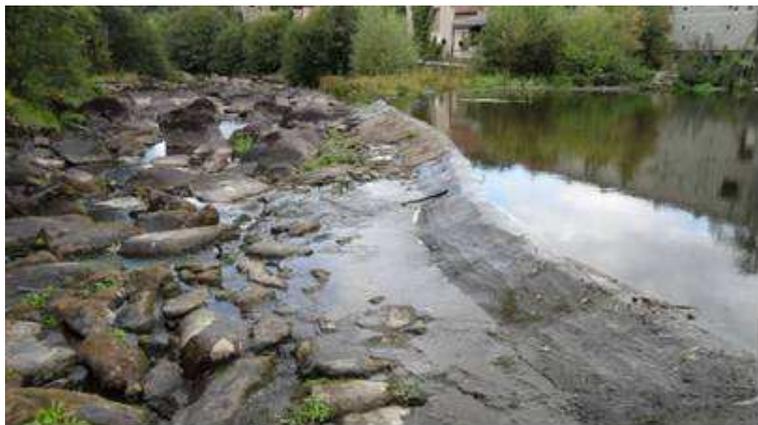
La chaussée 2 est constituée d'un barrage poids de hauteur 1,5 à 1,7 m, en pierres noyées dans le béton en partie supérieure, sèches en partie inférieure, sur une largeur en base de l'ordre de 2,5 m, et une largeur en crête de 0,5 m environ.

Le barrage semble être fondé sur le substratum rocheux visible par les nombreux affleurements rocheux.

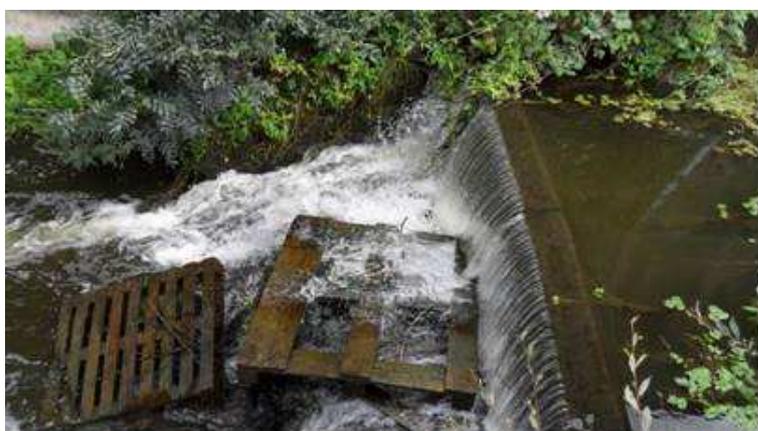
La crête du barrage est pratiquement horizontale sur toute sa longueur ; des fuites dans le corps de l'ouvrage sont perçues dans la partie centrale, où la partie basse du parement aval est dégarnie : des vides de profondeur 50 cm environ sont observés sous la carapace en béton.

- diagnostic précis des fondations du bâtiment adjacent en rive droite s'il doit être conservé, étude de stabilité pour apprécier l'incidence des modifications envisagées,
- aménagement de deux trouées en partie centrale et en en partie gauche de la chaussée sur une longueur unitaire de 6 à 8 m, pour créer des passes de navigation à destination des sports d'eaux vives (kayak), et fournir aux poissons de meilleures conditions de circulation.

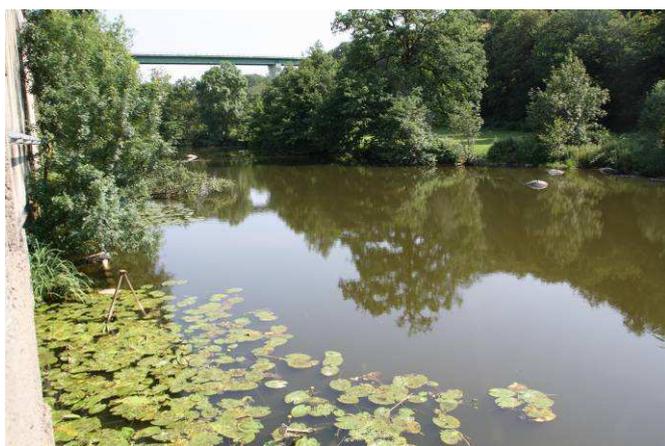
## Entre les deux seuils de l'usine

Ce bief situé le long de l'usine (dont on voit le mur sur la gauche de la photographie) est compris entre les deux seuils. Sa profondeur est de fait plus importante qu'en amont du 1<sup>er</sup> seuil, et l'écoulement y est relativement constant, et lent en étiage. Malgré cela, les fonds, avec leurs sables et blocs granitiques ne comptent pas plus de particules fines qu'en amont. Quelques nénuphars sont présents

en berge.

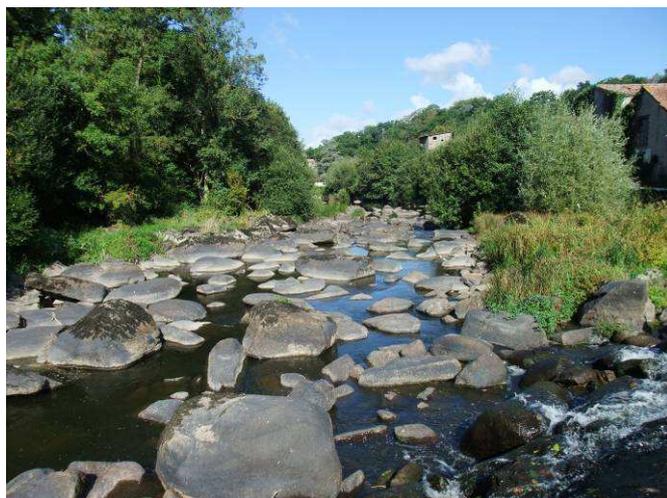
## En aval du 2e seuil de l'usine

*En septembre 2010, l'eau passe par l'ancienne vanne et surverse en rive gauche. En aval immédiat, un chaos granitique confère à la Sèvre beaucoup de diversité environnementale favorable à la flore et à la faune aquatiques et amphibiens.*

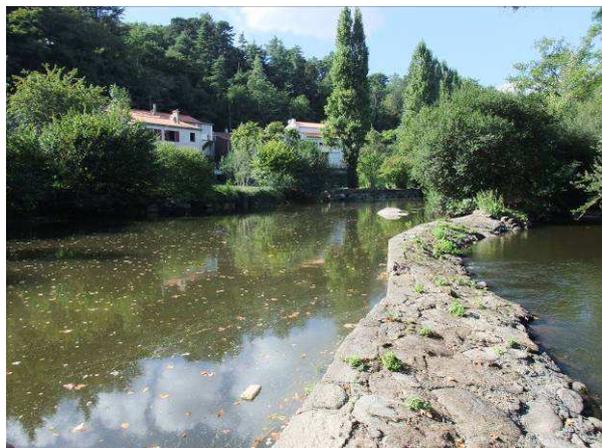
## En amont du seuil de Mortagne sur Sèvre

*Ce 3<sup>e</sup> seuil ralentit les écoulements et noie le chaos granitique. Mais il s'avère que, dans ce secteur comme en amont, les dépôts fins sont rares pour des raisons hydrauliques.*

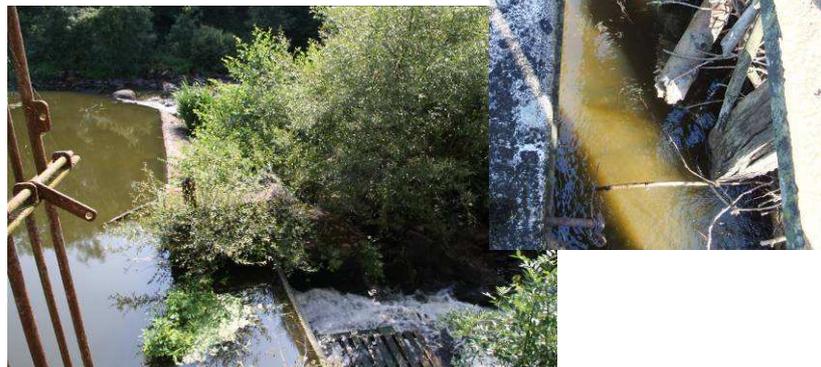
Même si l'ouvrage du seuil amont n'est plus fonctionnel et laisse passer l'écoulement ...

et s'il y a surverse en étiage et passage par la vanne sur le seuil aval...

... les seuils interrompent la continuité écologique.

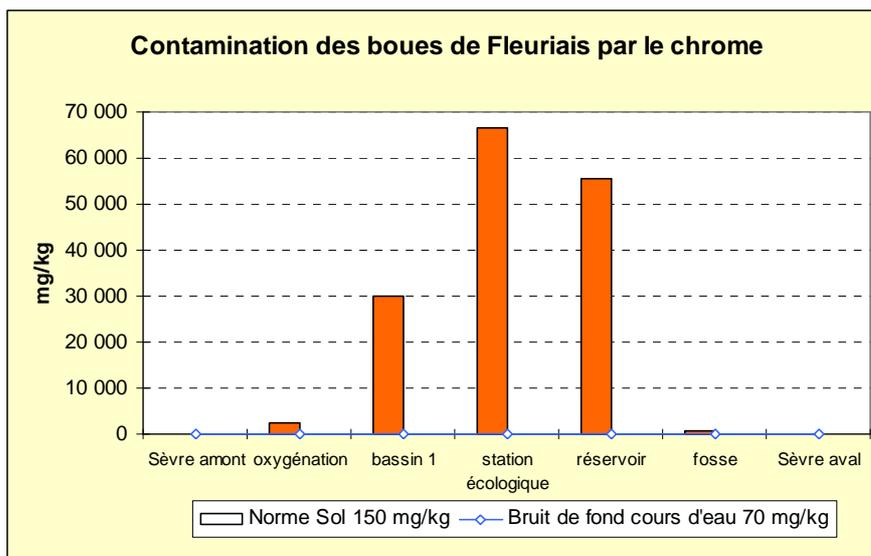
La contamination du site par le **chrome** est élevée, notamment dans les boues présentes dans les différents bassins du système d'épuration. Dans le bassin dit station « écologique », la concentration est 7 000 fois plus élevée que dans un cours d'eau non pollué.

La contamination par le **cuivre** apparaît bien moindre. Il n'en demeure pas moins que les concentrations observées sur le site ne permettent pas une utilisation sur des sols agricoles, au moins en ce qui concerne le bassin dit d'oxygénation décantation.

L'échantillonnage du 17 septembre 2010 étant ponctuel, il sera à reproduire pour vérifier sa représentativité et donc la possibilité d'épandre ou non les boues.

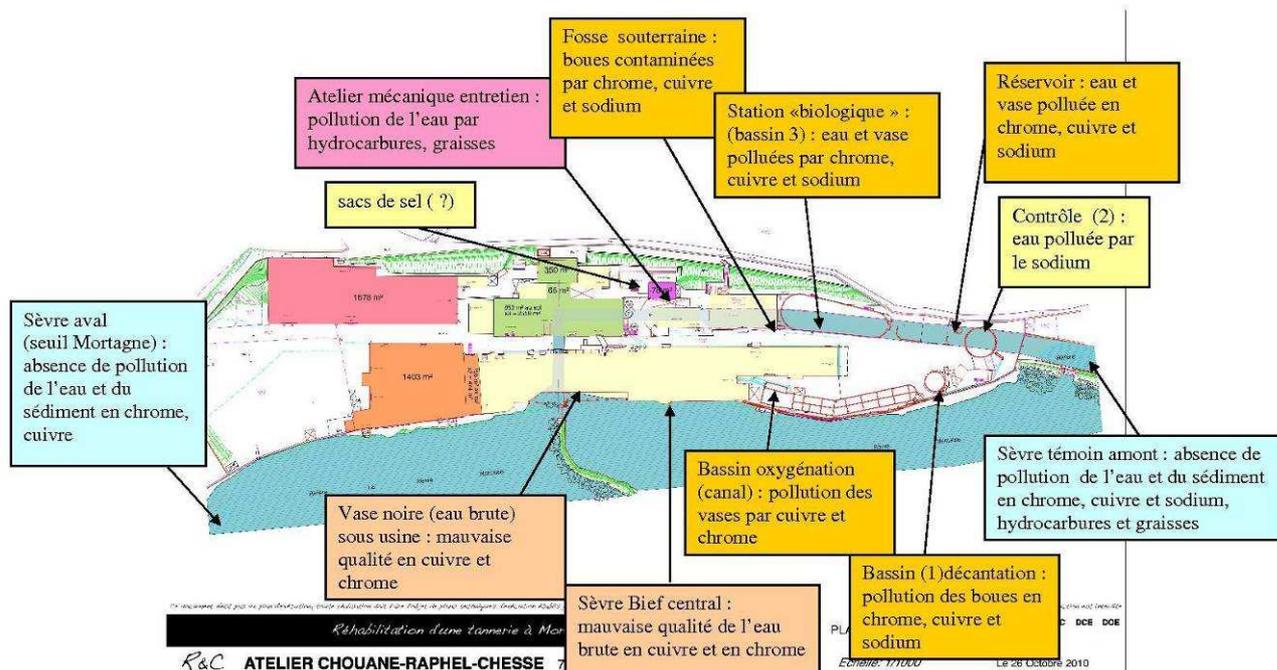
Quelques points de contamination du site de Fleuriais

Des sacs de sel sont encore stockés dans un hangar. Des hydrocarbures et des graisses sont présents dans une fosse. Chrome, cuivre et sodium contaminent l'eau et les sédiments des anciennes installations d'épuration. Même si ces substances sont contenues dans des structures a priori étanches, un risque de pollution existe en cas de fuite, pollution qui serait sévère du fait des très fortes concentrations mises en évidence, risque d'ailleurs amplifié par le caractère inondable du site.
