# Restauration de la Moine dans Cholet (49)

## Résumé

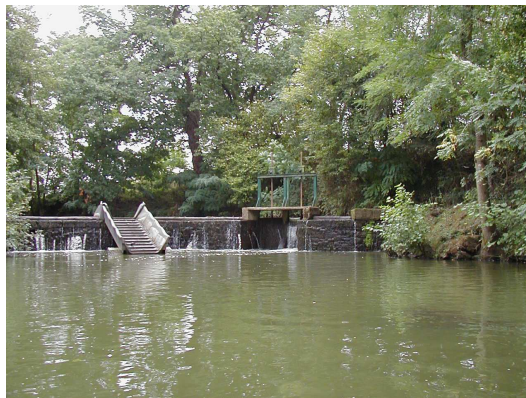
*Seuil du Carteron avant travaux - 2009*

Dès 2006, le syndicat de la Moine, dans la continuité de l'évaluation collective des ouvrages hydrauliques, a saisi l'opportunité de la remise en question d'un ouvrage public pour engager une **expérimentation d'ouverture permanente de vannes**. Il s'agissait d'évaluer sur une période d'au moins trois ans les apports que pouvaient représenter pour le milieu le retour à des zones d'écoulement libre. Un comité de pilotage représentant tous les acteurs a suivi l'ensemble de l'expérimentation. Les aspects environnementaux mais aussi socio-économiques ont été étudiés. Les résultats ont montré une **nette amélioration de la biodiversité** par le retour de nombreuses espèces végétales notamment sur les atterrissements découverts par la baisse des niveaux et la reconquête de la rivière par des espèces d'eaux vives. La **population s'est aussi réappropriée** sur ce secteur une rivière plus dynamique.

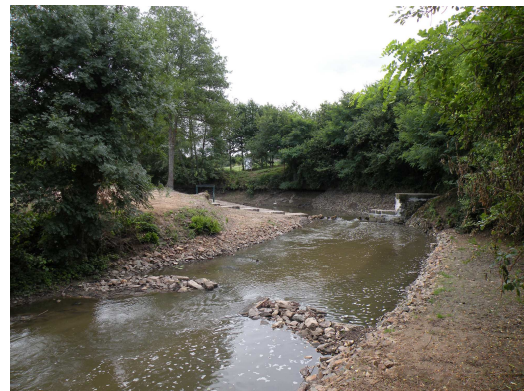
*Seuil du Carteron effacé – juillet 2012*

La **première étape des travaux** se déroule de mars à septembre 2012. Elle consiste à **effacer les 6 seuils** (deux anciennes chaussées de moulin, trois seuils datant de la fin du XIX<sup>e</sup> siècle et un seuil plus récent) et de procéder aux **premiers aménagements du lit** afin d'accompagner la baisse des niveaux d'eau. En effet, s'agissant d'un projet en milieu urbain, de nombreuses précautions ont été prises afin d'intégrer la **gestion des eaux pluviales**, la **stabilité des ouvrages d'art** existants ou encore la protection de certaines parcelles riveraines. Ainsi, la baisse des niveaux a dénoyé près d'une centaine d'exutoires de réseaux d'eaux pluviales dans la Moine. Dans le cadre d'un partenariat avec la ville de Cholet et la Communauté d'Agglomération du Choletais, un grand nombre a été réaménagé pour mieux les intégrer dans le lit et les berges du cours d'eau. Le site du parc de Moine, construit autour des eaux calmes de la Moine, a vu sa configuration fortement modifiée avec le retour à des zones courantes et un lit plus resserré dans ce secteur.

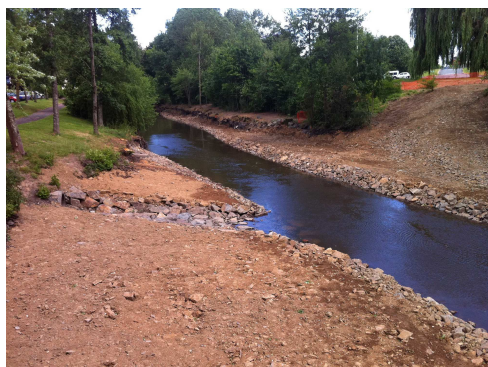
*Effacement du seuil du Parc de Moine et aménagement d'un pluvial en rive droite - juin 2012*

Afin d'accompagner l'évolution des milieux tout en restant en cohérence avec les objectifs d'un parc urbain, un ancien bras de la Moine a été **réaménagé en zone humide** et en frayère et devra être le support d'animations pédagogiques. Sur le site de Grangeard, en rive droite, d'anciens terrains remblayés sont décaissés afin de **restituer un champ d'expansion de crue fonctionnel**. Cette action permet de réduire de 25 cm les niveaux des eaux pour une crue de retour 100 ans sur un quartier très vulnérable aux inondations. Sur la zone rurale du projet, il a fallu parallèlement à la baisse de niveau prévoir la création de descente pour l'abreuvement par exemple.
